Restauration de l'Aqueduc de Roquefavour (Ventabren, 13)

Mise en œuvre des mesures d'évitement, de réduction et de compensation en faveur de la biodiversité

Application des mesures écologiques / Audit n°21

23/12/2022

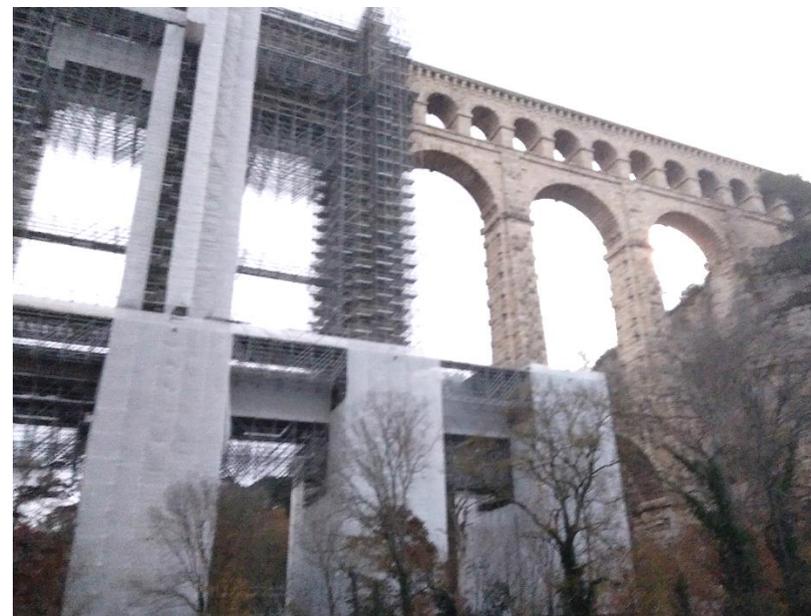
L'échafaudage est actuellement monté sur le tablier inférieur de la pile 13 et supérieur de la pile 12, et en démontage au niveau du tablier supérieur de la pile 10.

Etat actuel du chantier sur l'ouvrage : vue Ouest avec partie supérieure de la pile 10 en cours de démontage, partie supérieure de la pile 12 et partie inférieure de la pile 13 montées

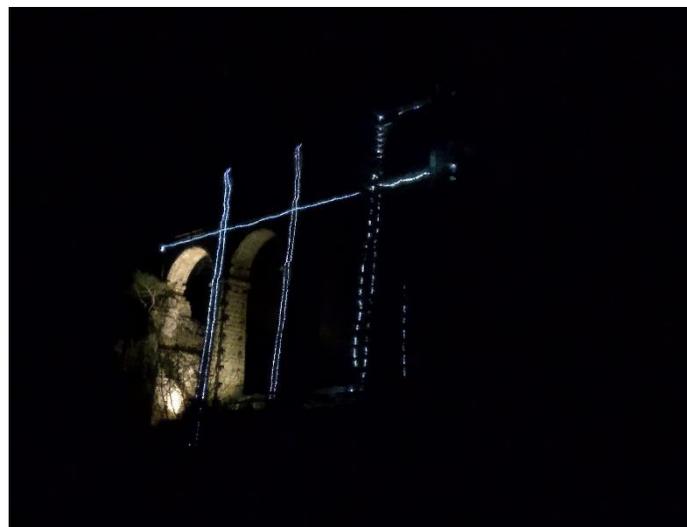
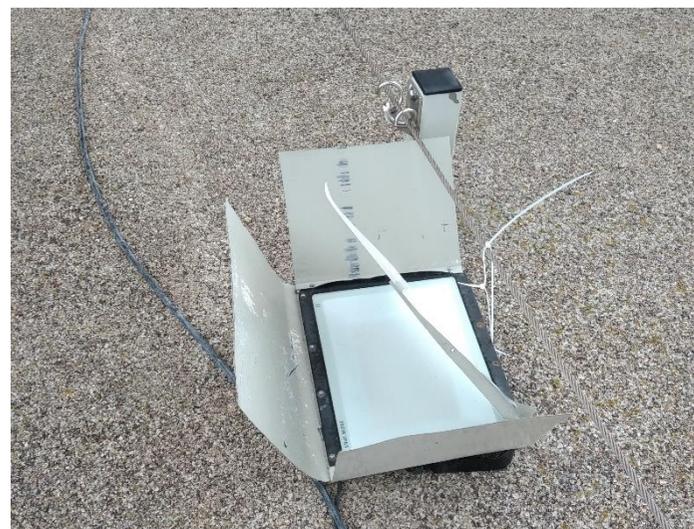
Lors de ce dernier audit, les éclairages étaient globalement conformes, seule une casquette d'un projecteur était mal orientée et réduisait ainsi l'efficacité de l'éclairage.

Vue des éclairages (voûte de droite mal éclairée) et du projecteur non conforme

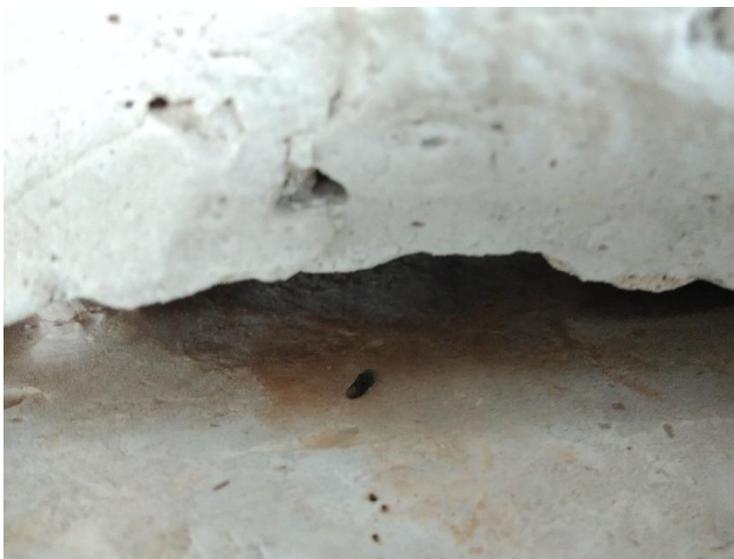
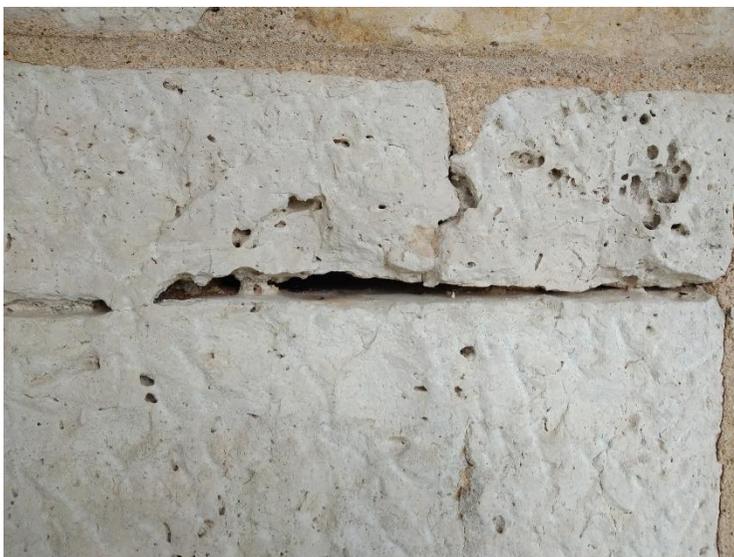
Durant cet audit, seulement 16 désordres ont été relevés et obturés dont 4 d'entre eux présentaient des traces de guano de chauve-souris.

Cavité au sein d'une pierre avec guano

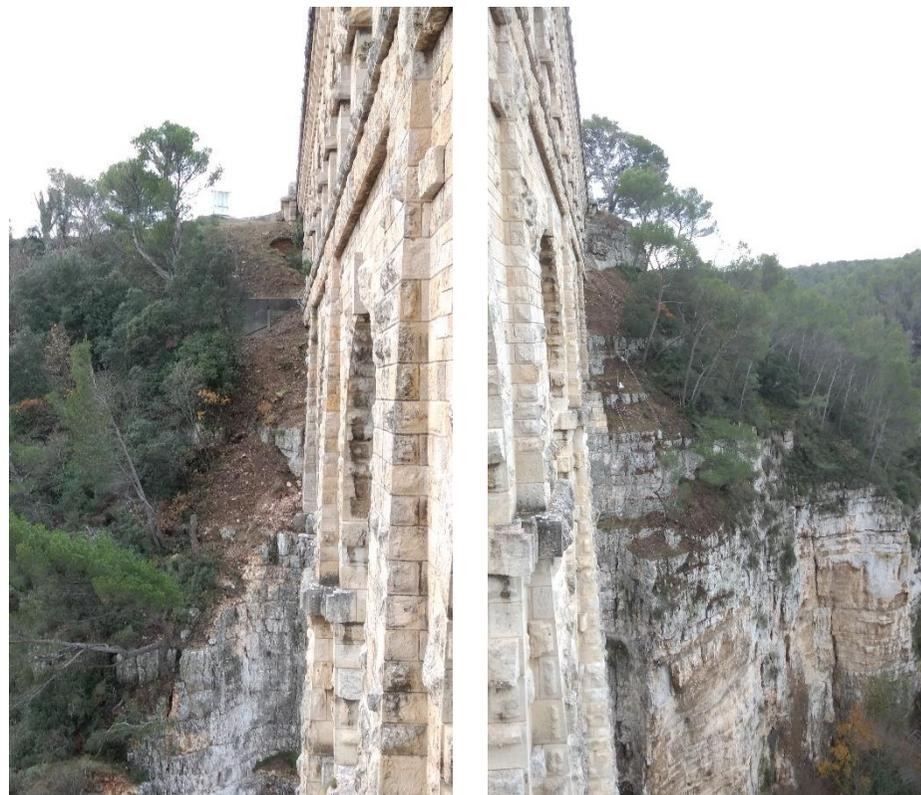
L'abattage de certains arbres et le débroussaillage de la végétation buissonnante au niveau de la culée Sud afin de pouvoir installer l'échafaudage ont été réalisés de manière conforme.

Secteurs débroussaillés au niveau de la culée Sud

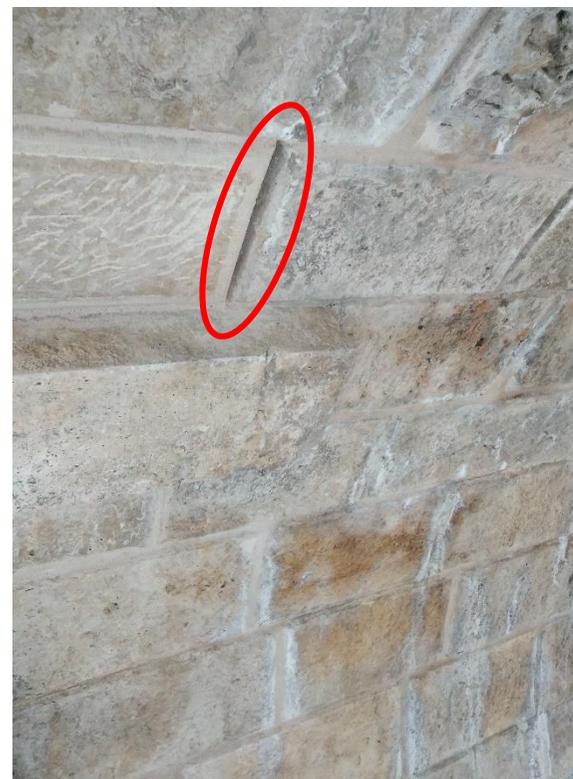
Deux nouveaux gîtes fentes ont été créés depuis le dernier audit (travaux sur la travée 11 à partir de la travée supérieure N°34). Ainsi, actuellement, **26 gîtes de type « fente » ont déjà été créés** (dernier localisé sous travée supérieure N°36).

Gîte fente sous une travée supérieure (en rouge)
