**Demandeur :** Commune de Lambesc

**Lieu d'intervention :** Bertoire Nord - Pinède

# Compte rendu d'expertise

Parcelles  
cadastrales  
AI 101 & 235

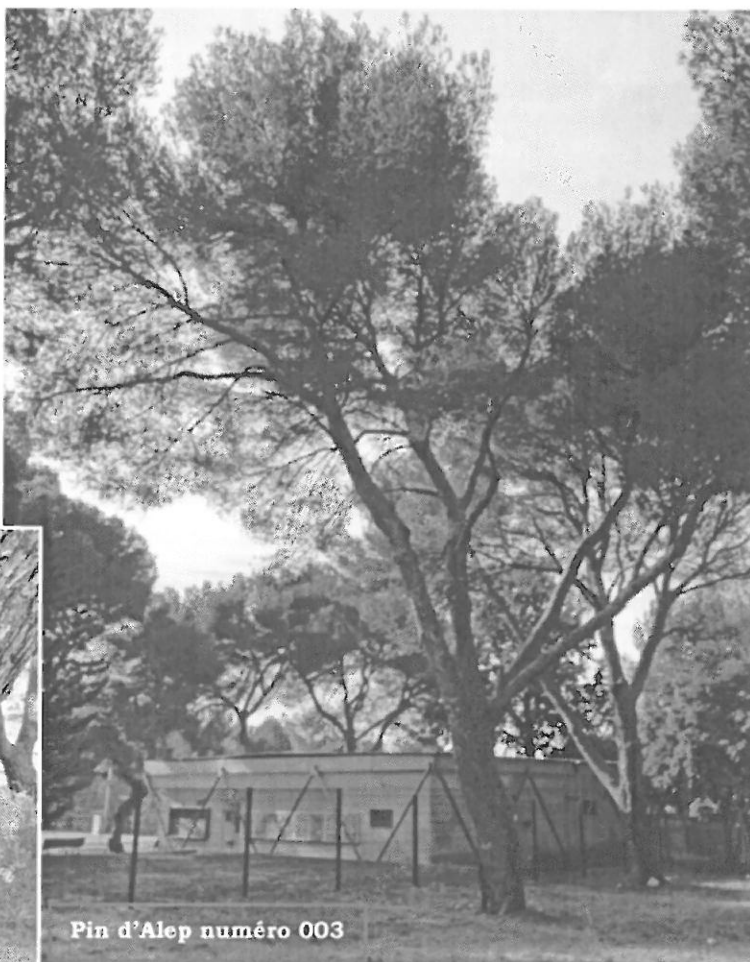
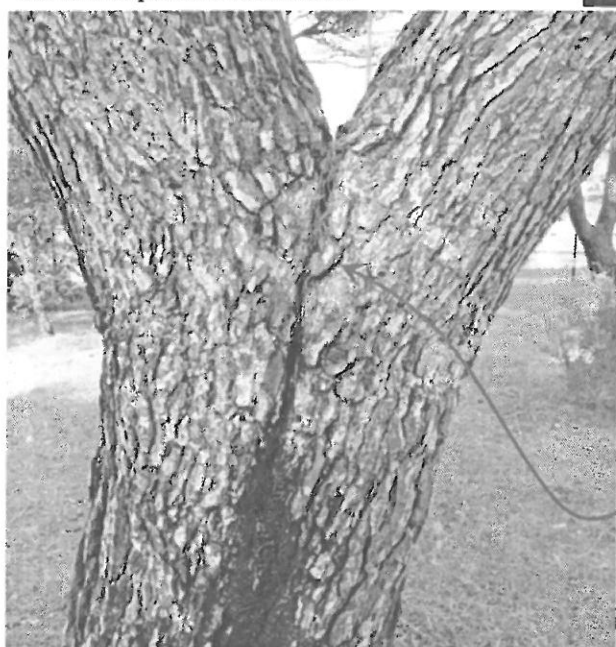
Pin d'Alep numéro 003

Lorsque les insertions des ramifications présentent un angle aigu, l'entrelacement des fibres ne peut être assuré lors de l'élaboration des tissus par les méristèmes.

Cette particularité induit une fragilité en présence de contraintes éoliennes agissant en cisaillement sur les deux mats. Les tissus se fissurent progressivement jusqu'à l'arrachement. **L'abattage est requis.**

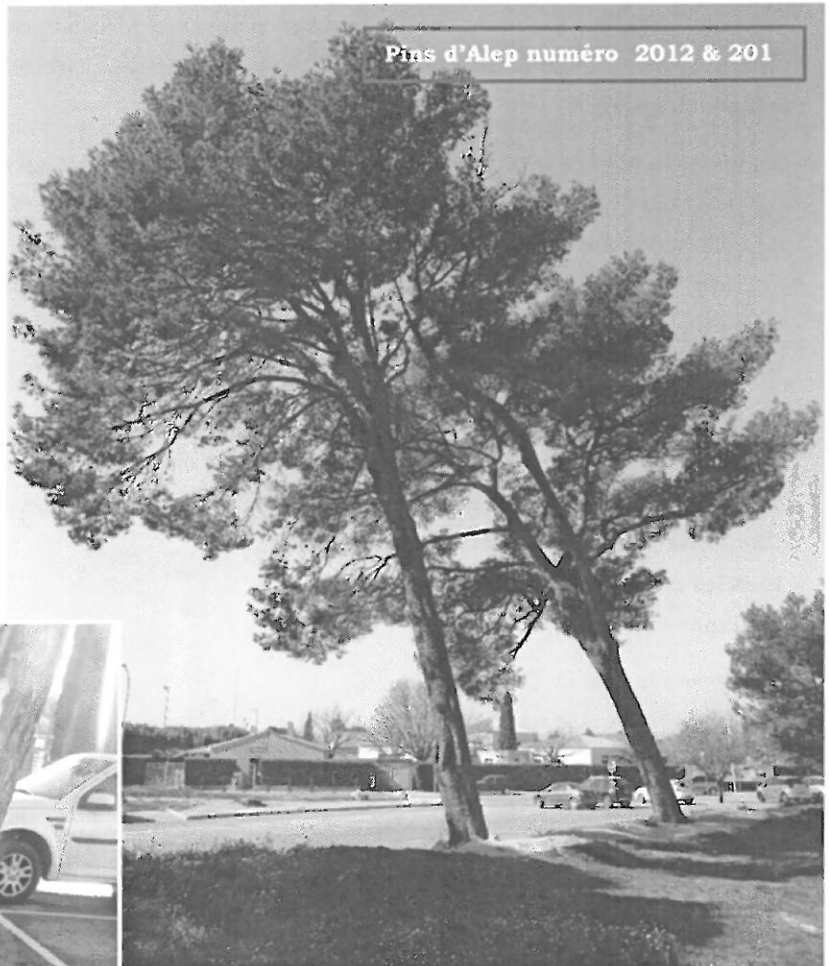
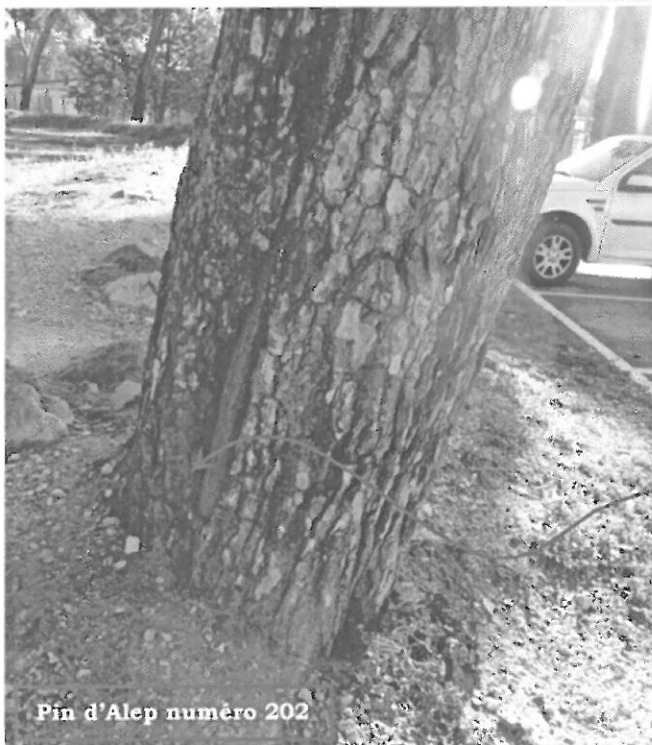
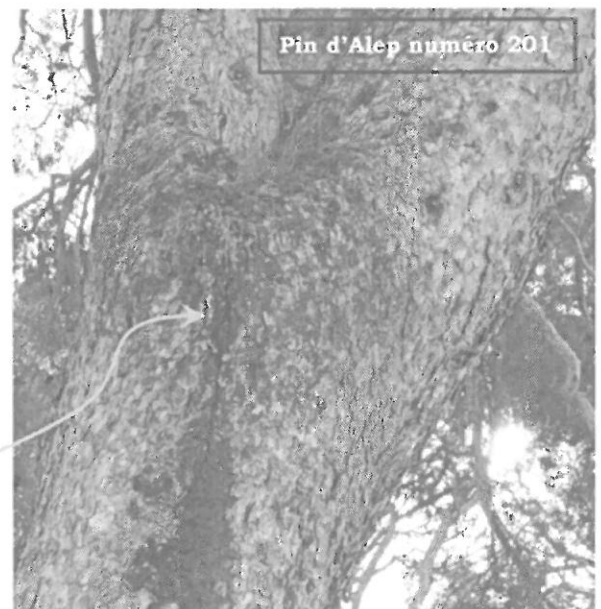
Ces deux arbres les pins 201 & 202 ne sont pas concernés par l'étude liée au projet. L'observation permet de révéler un risque élevé de ruine de ces deux sujets. La présence du parking et sa forte fréquentation liée au dépôt et la réception des élèves des établissements scolaires est un facteur caractérisant une dangerosité marquée. Leur forte inclinaison révèle d'importantes tensions imposées aux tissus de la base du tronc et aux mats racinaires. L'effondrement de ces arbres est attendu sans signal préalable.

La création d'un merlon de terre, en remblayant la base des troncs, masque les blessures qui leur ont été infligées lors des travaux.

Leur présence de ces blessures est une certitude, elle est confirmée par la morphologie de la base du tronc révélant un dysfonctionnement des méristèmes (tissus assurant la croissance radiale) du fait d'une infection.

Ci-joint comme pour l'arbre 003, l'absence d'entrelacement des fibres permet, sous les contraintes, la diffusion d'une déchirure contaminée par un microorganisme lignivore : *Phellinus pini*.

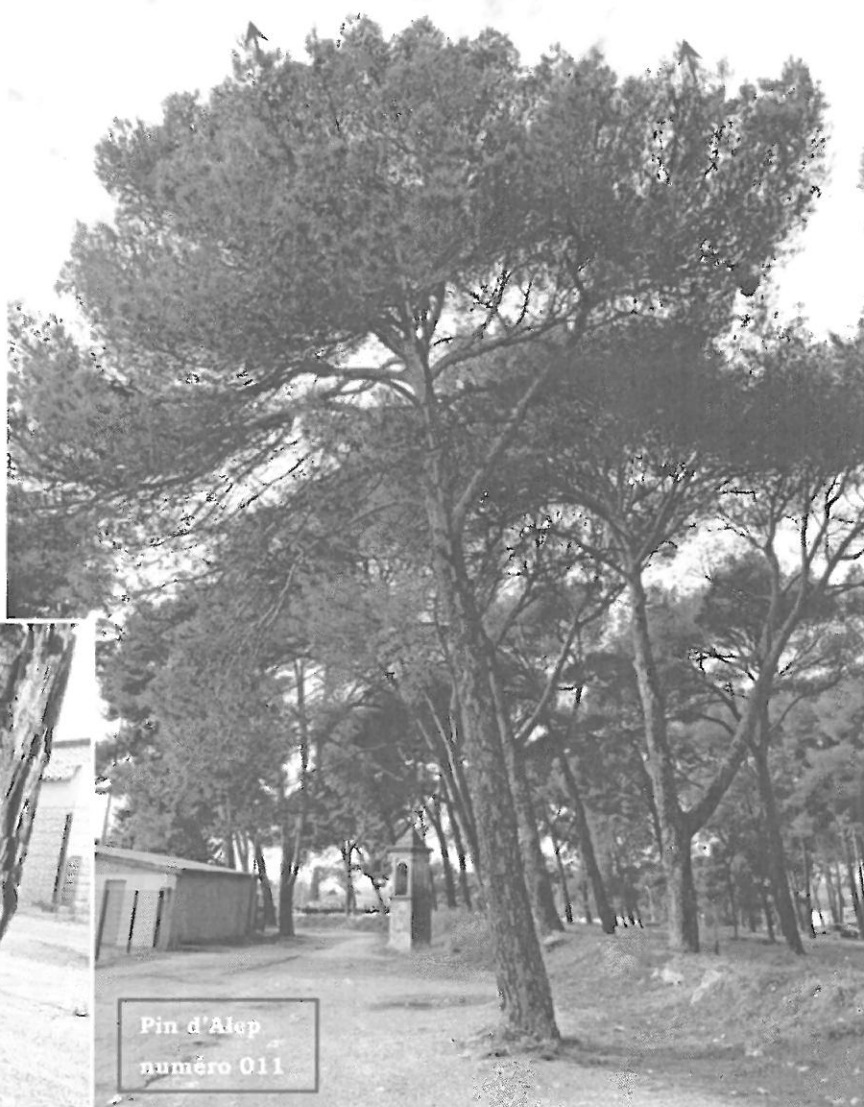
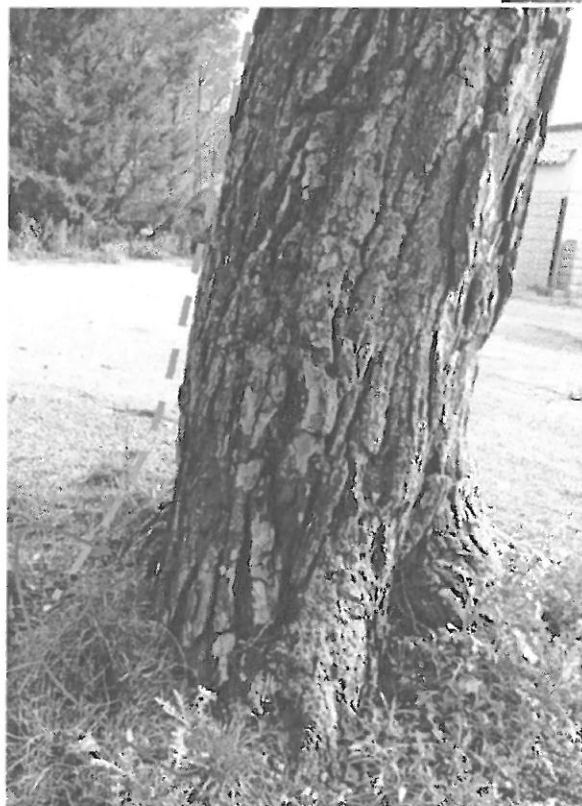
Dans le cas présent de l'arbre 011, l'inclinaison régulière nous confirme un affaissement permis par une dégradation des tissus de la base du tronc ou du plateau racinaire, faisant alors office de charnière. Cette situation est critique, car la gravité impose, du fait du bras de levier, de fortes contraintes en continu, aux tissus de la base du tronc déjà en tension. Cet affaissement efface le coefficient de sécurité permettant de garantir la tenue de l'arbre en présence de contraintes.

L'observation de la base du tronc, charnière de cet affaissement, permet de constater un déficit de croissance, sans lésion interne à ce niveau. Ce déficit de croissance est induit par une mutilation des racines lors des travaux de réalisation du parking, mutilation ayant permis une infection des tissus avec pour corollaire leur dégradation évolutive et un dysfonctionnement des méristèmes assurant la croissance radiale.

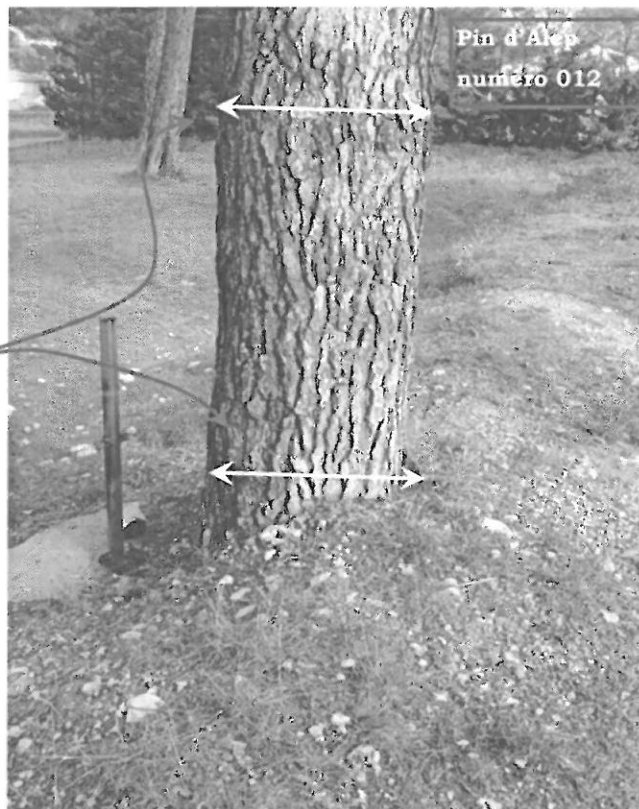
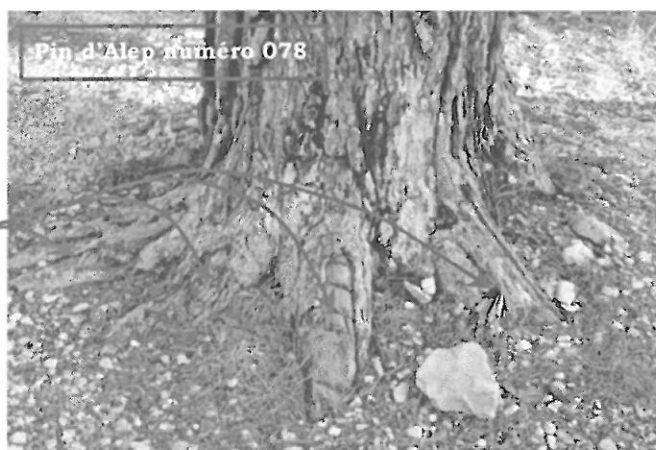
Pourquoi incriminer les travaux alors que la partie basale de l'arbre est invisible ? Sur la prise de vue de la base de l'arbre numéro 012, on constate une croissance radiale inférieure au niveau de la base du tronc par rapport au niveau supérieur. La conicité de l'arbre impose au moins, sauf développement de ramifications ou excroissance résultant d'un traumatisme, une largeur égale, voire supérieure au niveau bas. Ce constat étant effectué, quelles en sont les causes ? La croissance radiale résulte de l'activité des méristèmes secondaires et de l'énergie mise à leur disposition. Un point dur ou une infection des tissus vasculaires limite, voire freine les flux, avec pour conséquence une réduction de l'activité des méristèmes donc de la croissance radiale.

On perçoit bien un décapage des tissus à l'aide d'un godet d'un engin de TP. Agression violente bien éloignée d'une simple érosion des tissus résultant d'un passage. Ces tissus déchiquetés, mis en contact avec de la terre et tous les microorganismes pathogènes qu'elle contient, se dégradent progressivement pour attendre un point de fragilité. Le système immunitaire des arbres devenant incapable, devant l'ampleur de l'agression, de contenir cette infection. La base du tronc remblayée : ni vu ni connu et la mémoire humaine efface cette agression avec les années...

Cet arbre ne peut être maintenu, son abattage est préconisé et doit être effectué dans les meilleurs délais.

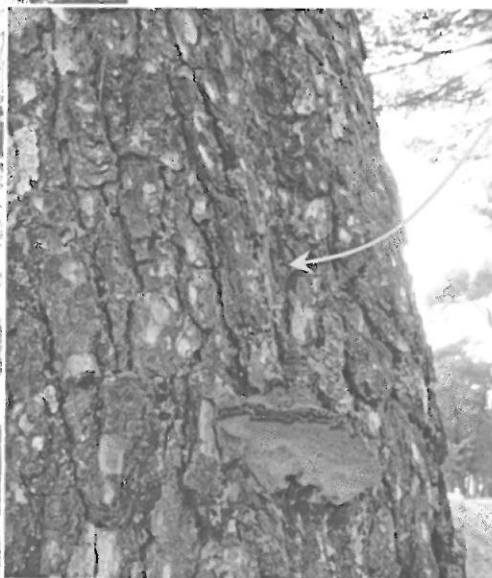
Cet arbre, pris comme exemple, est dans la moyenne des arbres de ce site. Il est colonisé par *Phellinus pini*, comme le confirment de nombreuses fructifications qui émergent du tronc.

On pourra noter une dépression en amont de la fructification ; dépression résultant d'un dysfonctionnement des méristèmes infectés localement.

Sur la partie haute du mat, apparaissent des zones de tension confirmées par la structuration particulière de l'écorce et des fissurations.

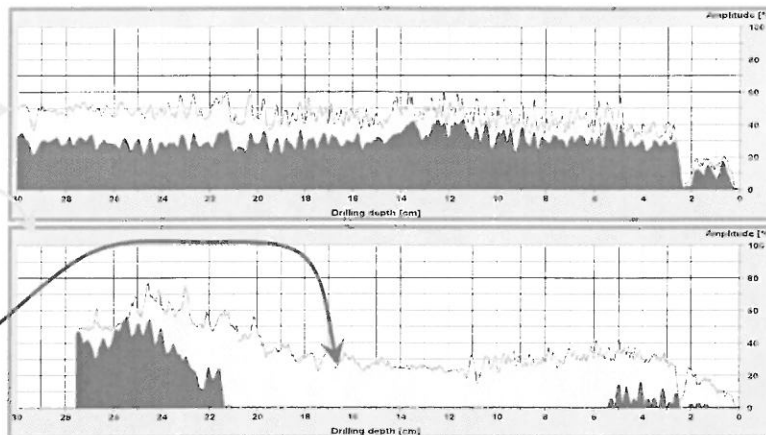
La mesure ci-dessus a été réalisée sur un pin d'Alep sain et celle ci-jointe sur le pin d'Alep n° 029.

Cette dernière mesure met bien en évidence la destruction d'une partie des parois des cellules hypothéquant, en présence de ce pathogène, la tenue des arbres infectés.

Il est urgent de limiter la circulation sur le site en présence de vents, d'effectuer une vérification après les épisodes très venteux et d'envisager le renouvellement de ce peuplement, s'il y a lieu. Un contrôle devra avoir lieu au début de 2015 au plus tard.
