Annexe 3 : Diagnostic des ouvrages et désordres.

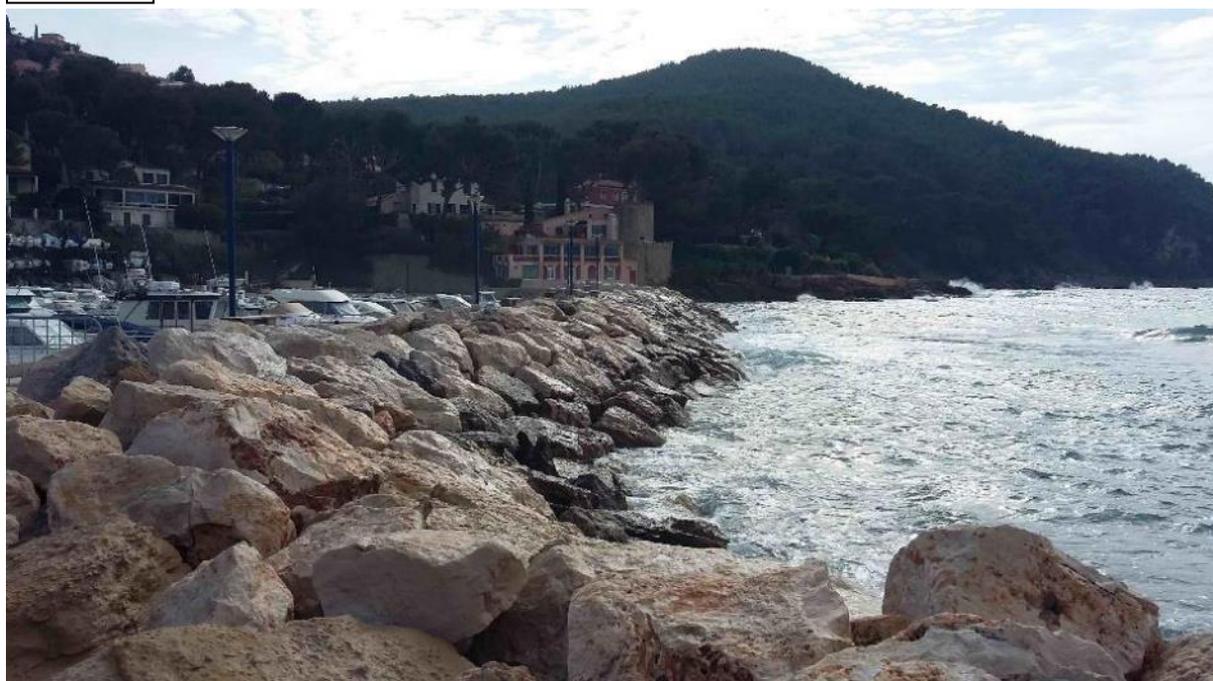
Photo 1

Trois zones distinctes peuvent être définies sur la digue du port de la Madrague : Côté large, la carapace de cet ouvrage, ancien, montre un tassement généralisé, sur l'ensemble du linéaire, réduisant de fait la protection vis-à-vis des franchissements.

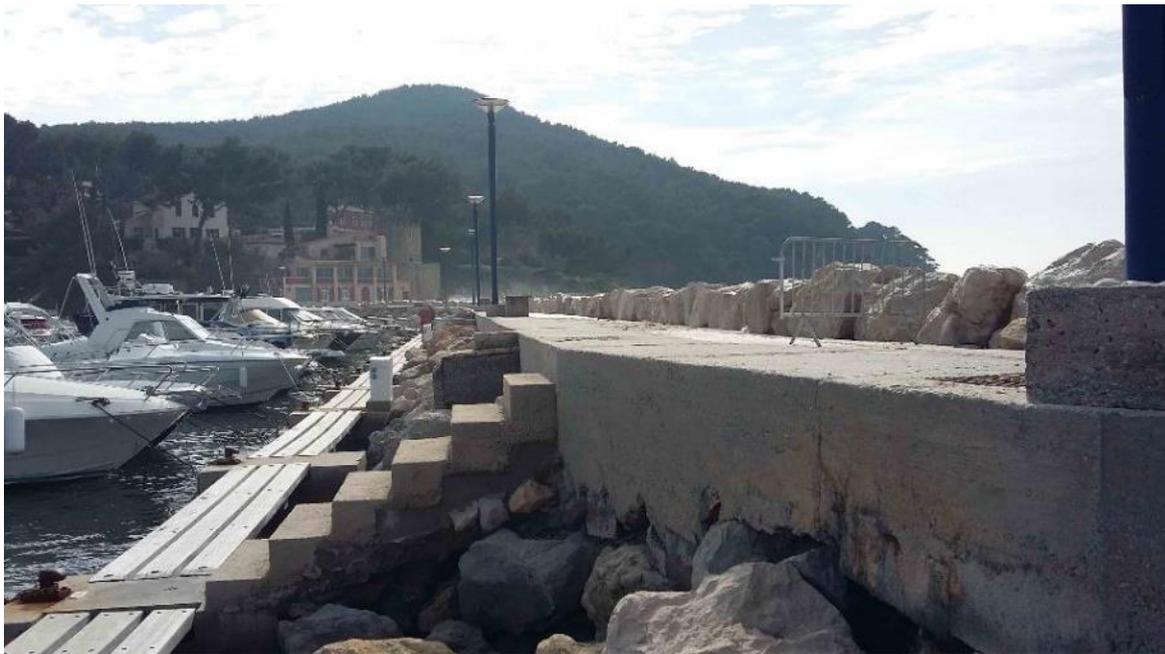
Photo 2

Côté port, se trouve un quai amortisseur, constitué d'un perré en enrochements et de plots en béton armé qui constituent à la fois les massifs d'ancrages des organes d'amarrage et de fondation du platelage de cheminement. Les assauts répétés des paquets de mer ont lessivés le talus en enrochements, déstabilisant le perré avec des effondrements ponctuels et, de plus, ont entraîné différents dommages sur la longrine de fondation de la promenade.

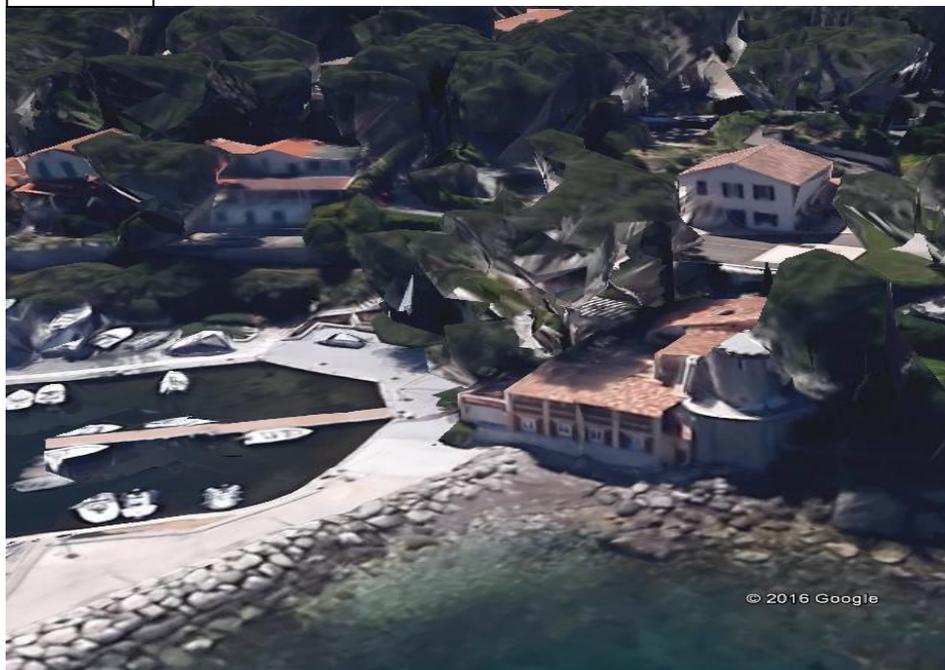
Photo 3

Enfin, à l'enracinement de la digue, se trouve une plaquette formée naturellement, dont la stabilité n'est pas assurée, ce qui fait craindre un affouillement potentiel au pied de la villa existante.
