10 / 2018

Etude De Dangers des digues de protection du camping des Allouvières à Freissinières

Communauté de Communes du Pays des Ecrins

OFFICE NATIONAL DES FORETS

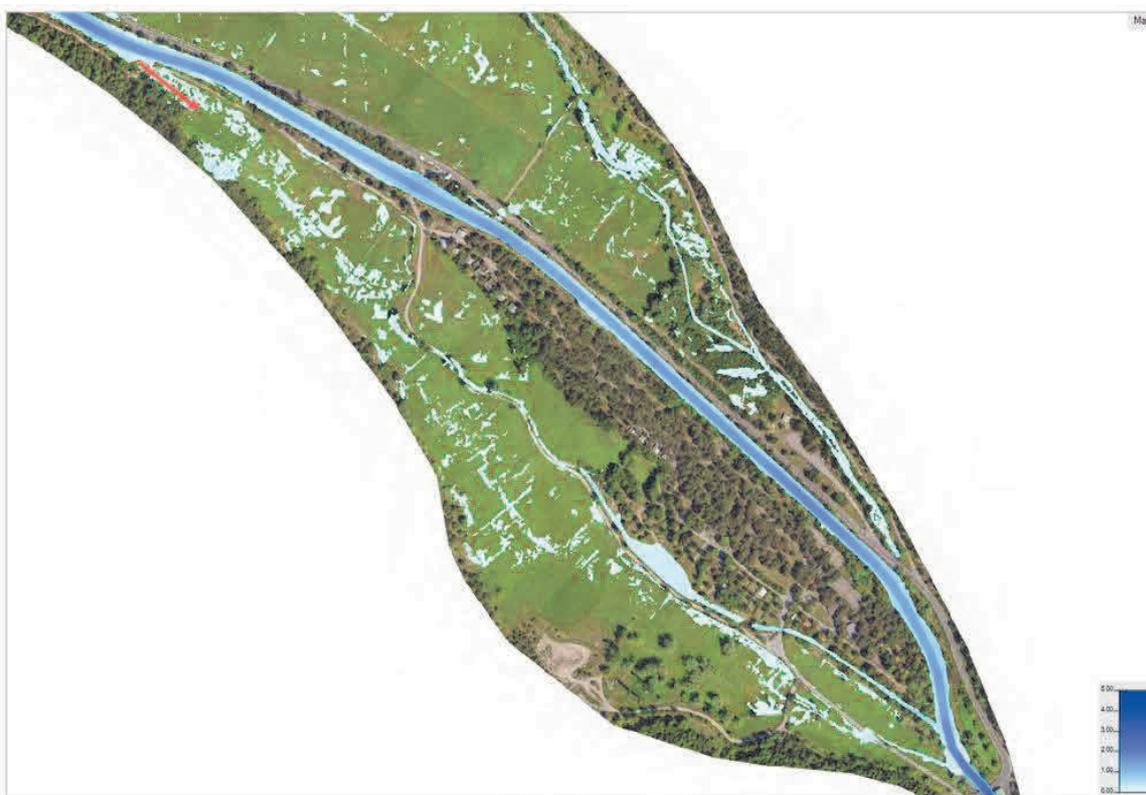
Pour une crue de période de retour 10 ans, les risques de défaillances structurelles existent sur ces tronçons mais engendrent des scénarios de criticité moyenne avec une emprise et des conséquences identiques au scénario de base sans défaillance (intrusions d'eau non dangereuses dans la plaine inondée – « **scénario 1** » de l'arrêté d'avril 2017).

Fig. 3 : Localisation (flèche rouge) des premiers débordements en rive droite à l'amont du système d'endiguement et représentation des écoulements débordants dans la plaine – Q₁₀- situation actuelle – carte valable également en cas de défaillance structurelle du tronçon 1 – « **scénario 1** » de l'arrêté d'avril 2017

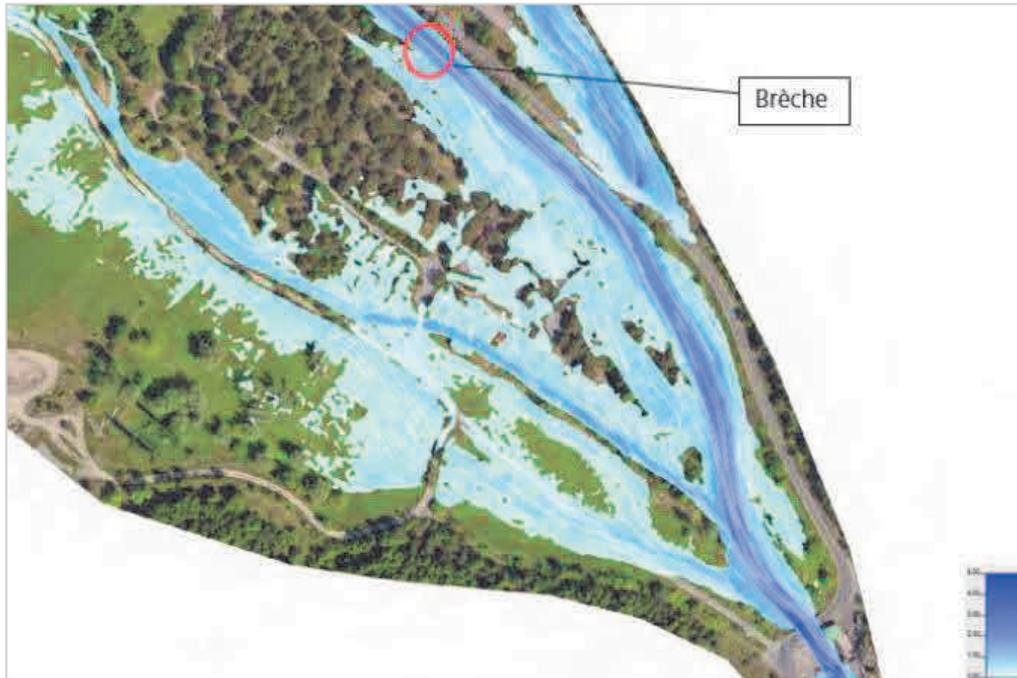
- Rupture d'une partie de la digue en tout-venant située au niveau du tronçon 5 (brèche brutale de 20 m de long se formant en 5 min) : la brèche intervient à un moment où des inondations sont déjà constatées sur la partie aval du camping par remontée aval des niveaux d'eau de la Biaysse. Les écoulements débordants traversent la digue puis s'accumulent le long de la portion de digue non défaillante. Une vingtaine d'emplacements supplémentaires sont touchés par rapport au scénario sans défaillance structurelle. Les conditions d'écoulement dans la zone touchée sont très dégradées : la hauteur d'écoulement atteint environ 40 cm et les vitesses 2 m/s.

Fig. 5 : Emprise des débordements – Q₅₀ - situation avec défaillance structurelle sur le tronçon 5 – « scénario 3 » de l'arrêté d'avril 2017

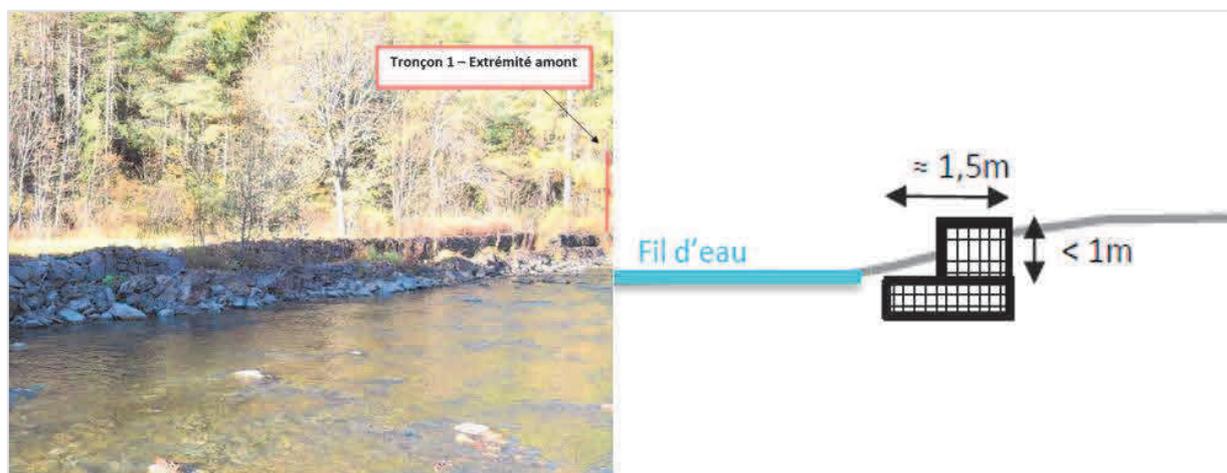
Fig. 28 : photographie (à g.) et schéma (à d.) de la protection rive droite du tronçon 1

Ce tronçon long de 89 m est composé essentiellement d'une protection en gabions métalliques de faible dimension et en mauvais état.

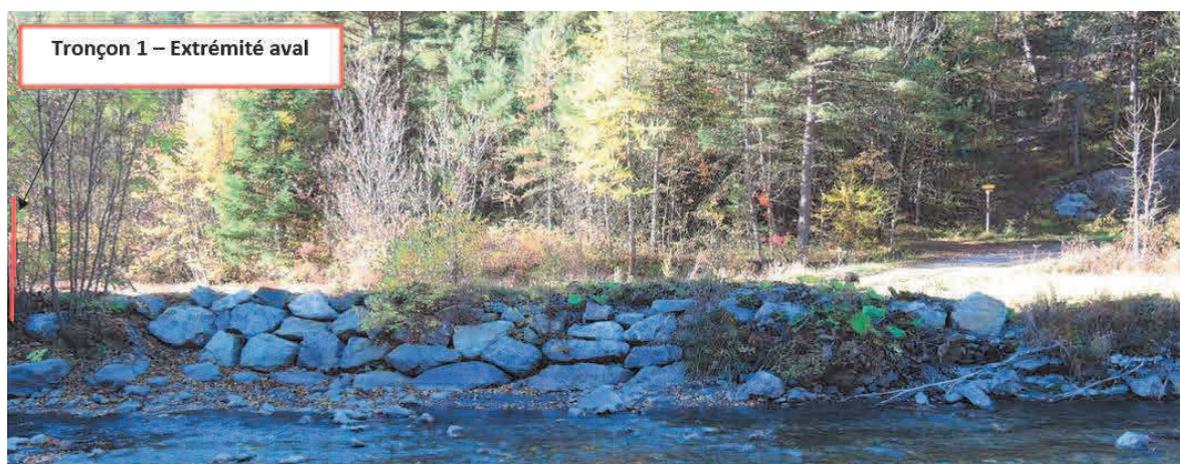
Fig. 29 : photographie de la zone modifiée avec mise en place d'enrochements - tronçon 1

Suite à des travaux récents consistant à faire passer en sous-terrain une canalisation d'eaux usées, une partie du tronçon comprend - à la place des gabions - quelques enrochements appareillés.

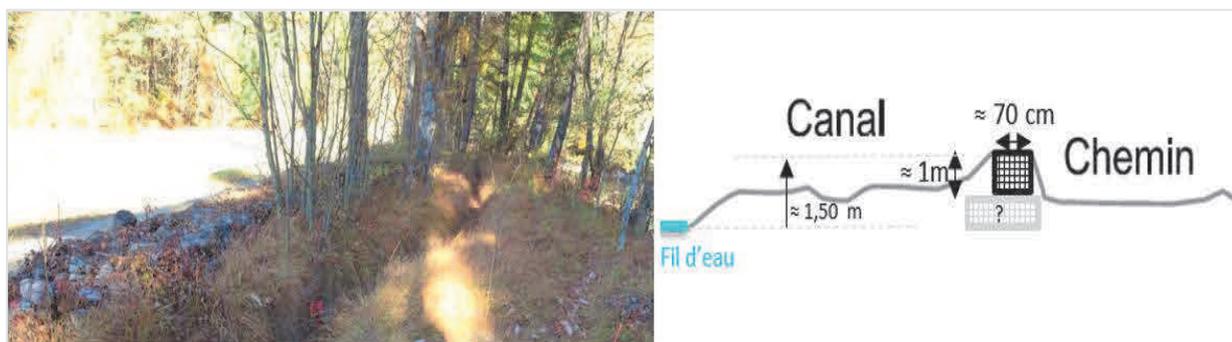
Fig. 30 : photographie (à g.) et coupe type de l'ouvrage de protection – amont du tronçon 2

Cet ouvrage est protégé des écoulements permanents du torrent par la présence de dépôts et d'une végétation importante (arbres et arbustes de grands diamètres). Cette bande de matériaux est très large sur la partie amont du tronçon (6 m environ) puis s'amenuise à mesure que l'on se rapproche du pont (1,5 m environ). Aucune trace de sous-rangée de gabions n'a été détectée.

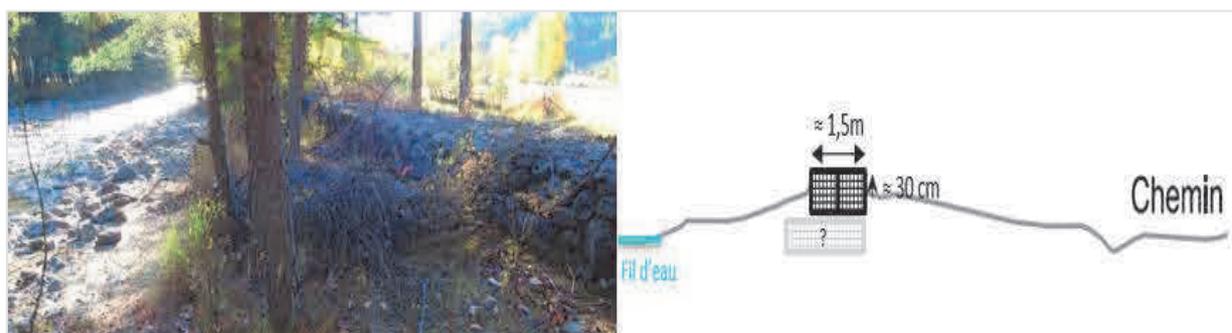
Fig. 31 : photographie (à g.) et coupe type de l'ouvrage de protection – aval du tronçon 2

Sur la grande moitié amont, une piste est présente directement côté val. Plus à l'aval, des matériaux sont également présents derrière l'ouvrage en gabions.

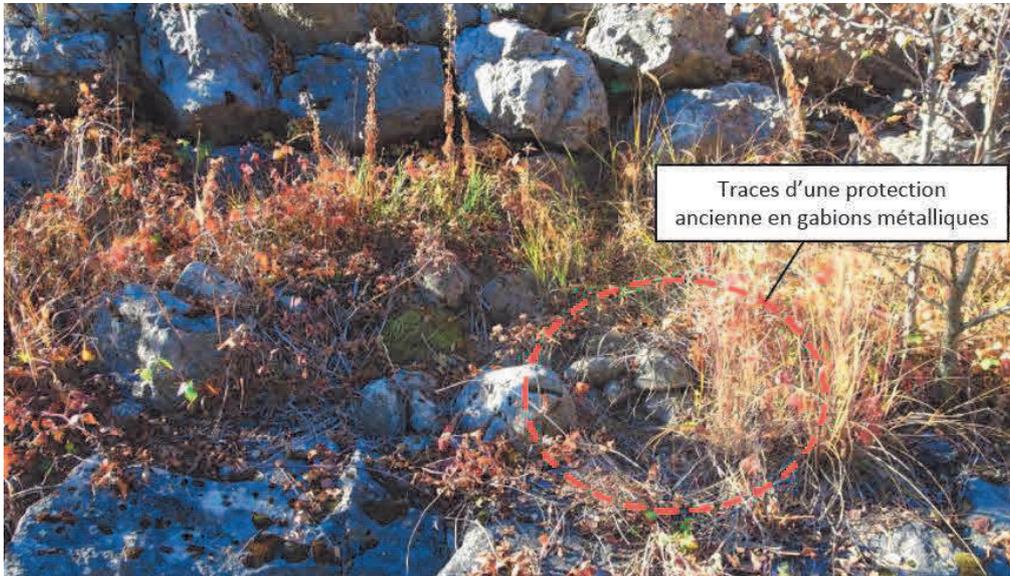
Fig. 32 : photographie zoomée de l'ouvrage de protection – amont du tronçon 3

Le tronçon 3 début à l'amont immédiat du pont. A l'aval du pont et sur environ 200 ml, l'ouvrage de protection est composé d'un merlon de grande en remblai de grande dimension protégé côté torrent par des enrochements secs plus ou moins appareillés.

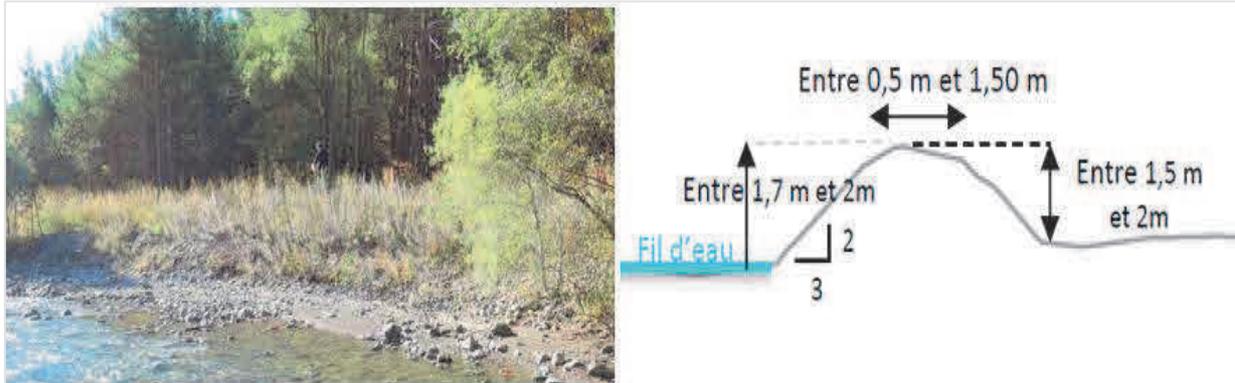
Fig. 34 : photographie (à g.) et coupe type (à d.) de l'ouvrage de protection – tronçon 4
Les pentes du talus côté torrent et côté val oscillent peu autour d'une valeur moyenne de 33°.

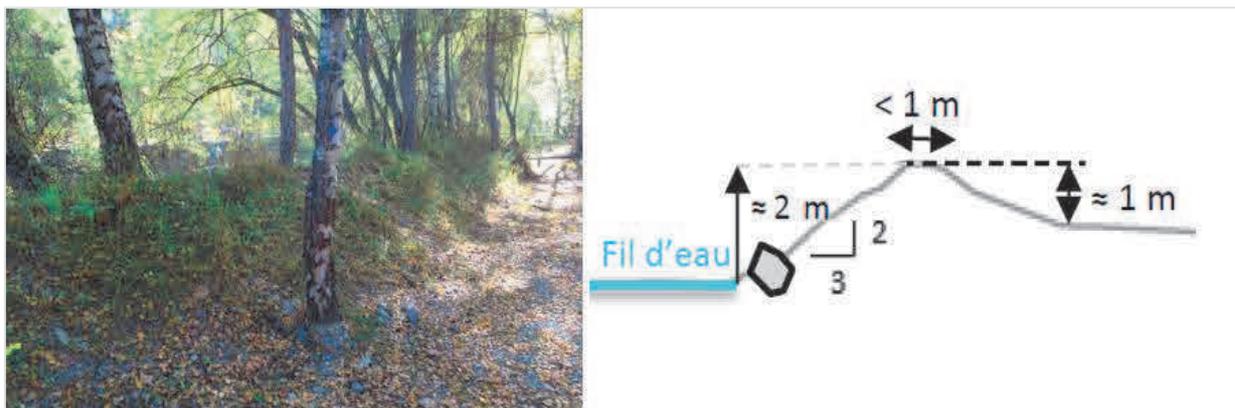
Fig. 35 : photographie (à g.) et coupe type (à d.) de l'ouvrage de protection – tronçon 5
Quelques enrochements sont présents en pied de berge, notamment à l'amont des culées en béton de l'ancienne passerelle, mais la berge du tronçon 5 est globalement non protégée.
