# RD4b - Pont d'Oraison

## Oraison / La Brillanne (04)

Dérogation espèces protégées

## Dérogation espèces protégées

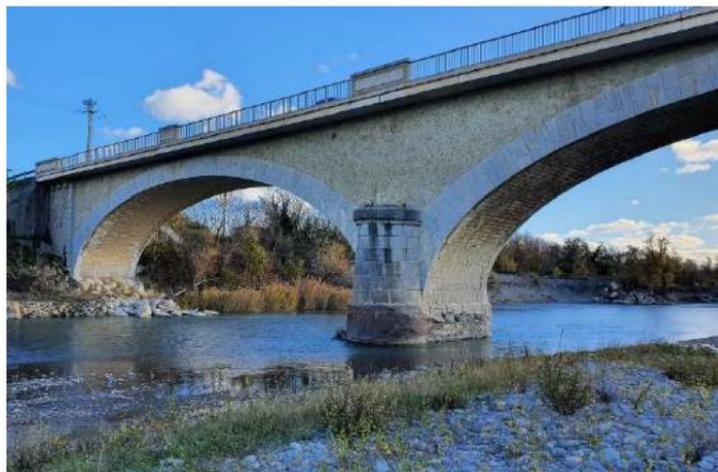
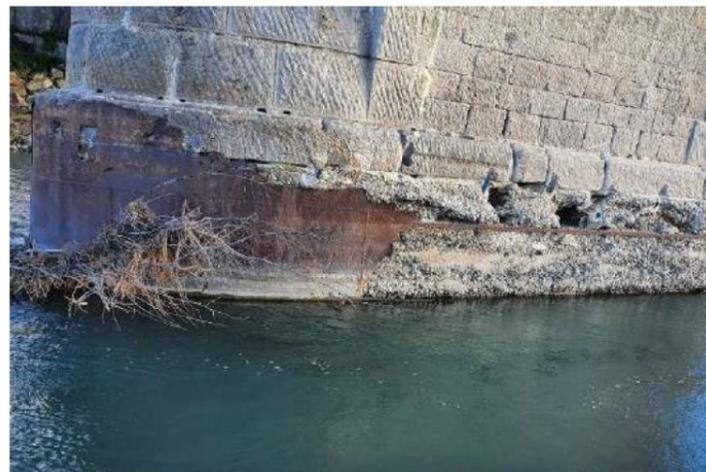
Pont d'oraison et protection appui dégradée / Béton érodé (2022)

Il s'agit d'un pont en voûte avec plusieurs appuis cernés par des **tôles métalliques fortement dégradées n'assurant plus leurs rôles de protection**.

- Les plaques métalliques ayant servi au coffrage des appuis sont corrodées en parties arrachées ;
- Les protections en enrochements libres mises en place en 1993 ont partiellement été emportées lors de différentes crues ;
- Le béton de chaux ayant servi à la réalisation des fondations se désagrège progressivement lorsqu'il est en contact avec l'eau, des cavités pouvant atteindre 50 cm sont visibles.

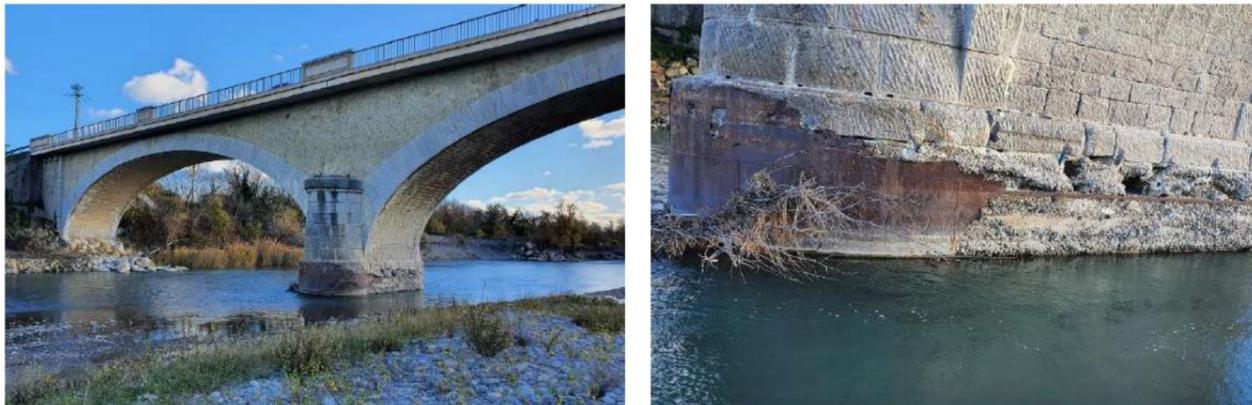
Figure 3. Vue PA et protection appui dégradée / Béton érodé (12/2022) (source : CD04)

- Les plaques métalliques, ayant servi au coffrage des appuis, sont corrodées en parties arrachées ;
- Les protections en enrochements libres mises en place en 1993 ont partiellement été emportées lors de différentes crues ;
- Le béton de chaux ayant servi à la réalisation des fondations se désagrège progressivement lorsqu'il est en contact avec l'eau, des cavités pouvant atteindre 50 cm sont visibles.

Hormis les fondations du pont, l'ouvrage est en bon état, la note globale de l'ouvrage est de 2. Cette note correspond à un ouvrage :

- dont la structure est en bon état apparent mais dont les équipements ou les éléments de protection présentent des défauts ;
- ou dont la structure présente des défauts mineurs, et qui nécessite un entretien spécialisé sans caractère d'urgence.

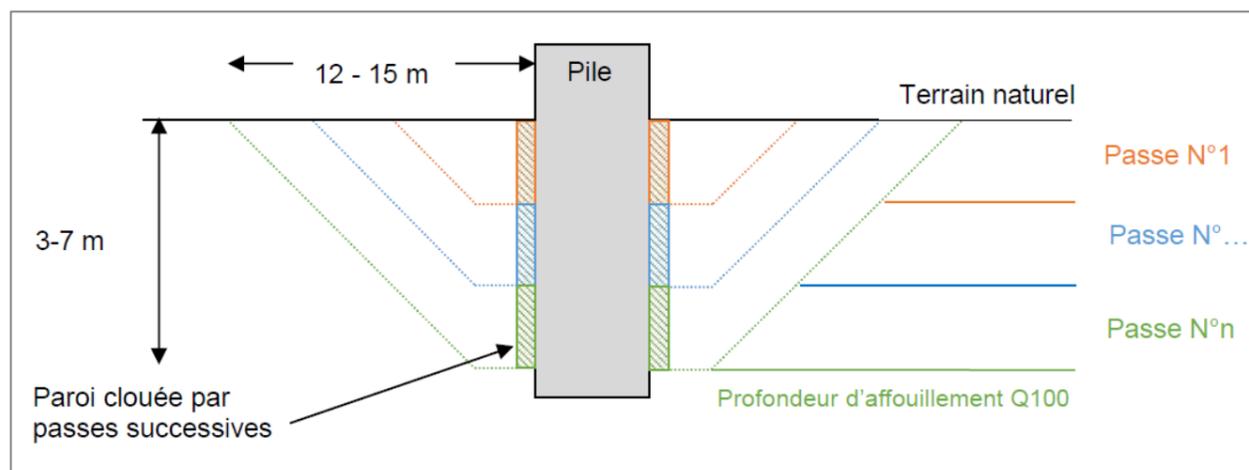
Figure 5. Coupe schématique sans échelle de la réalisation des travaux

Volume : un apport de 30 à 75 m3 de béton sera nécessaire pour chaque appui, en fonction de la hauteur du parafoille.

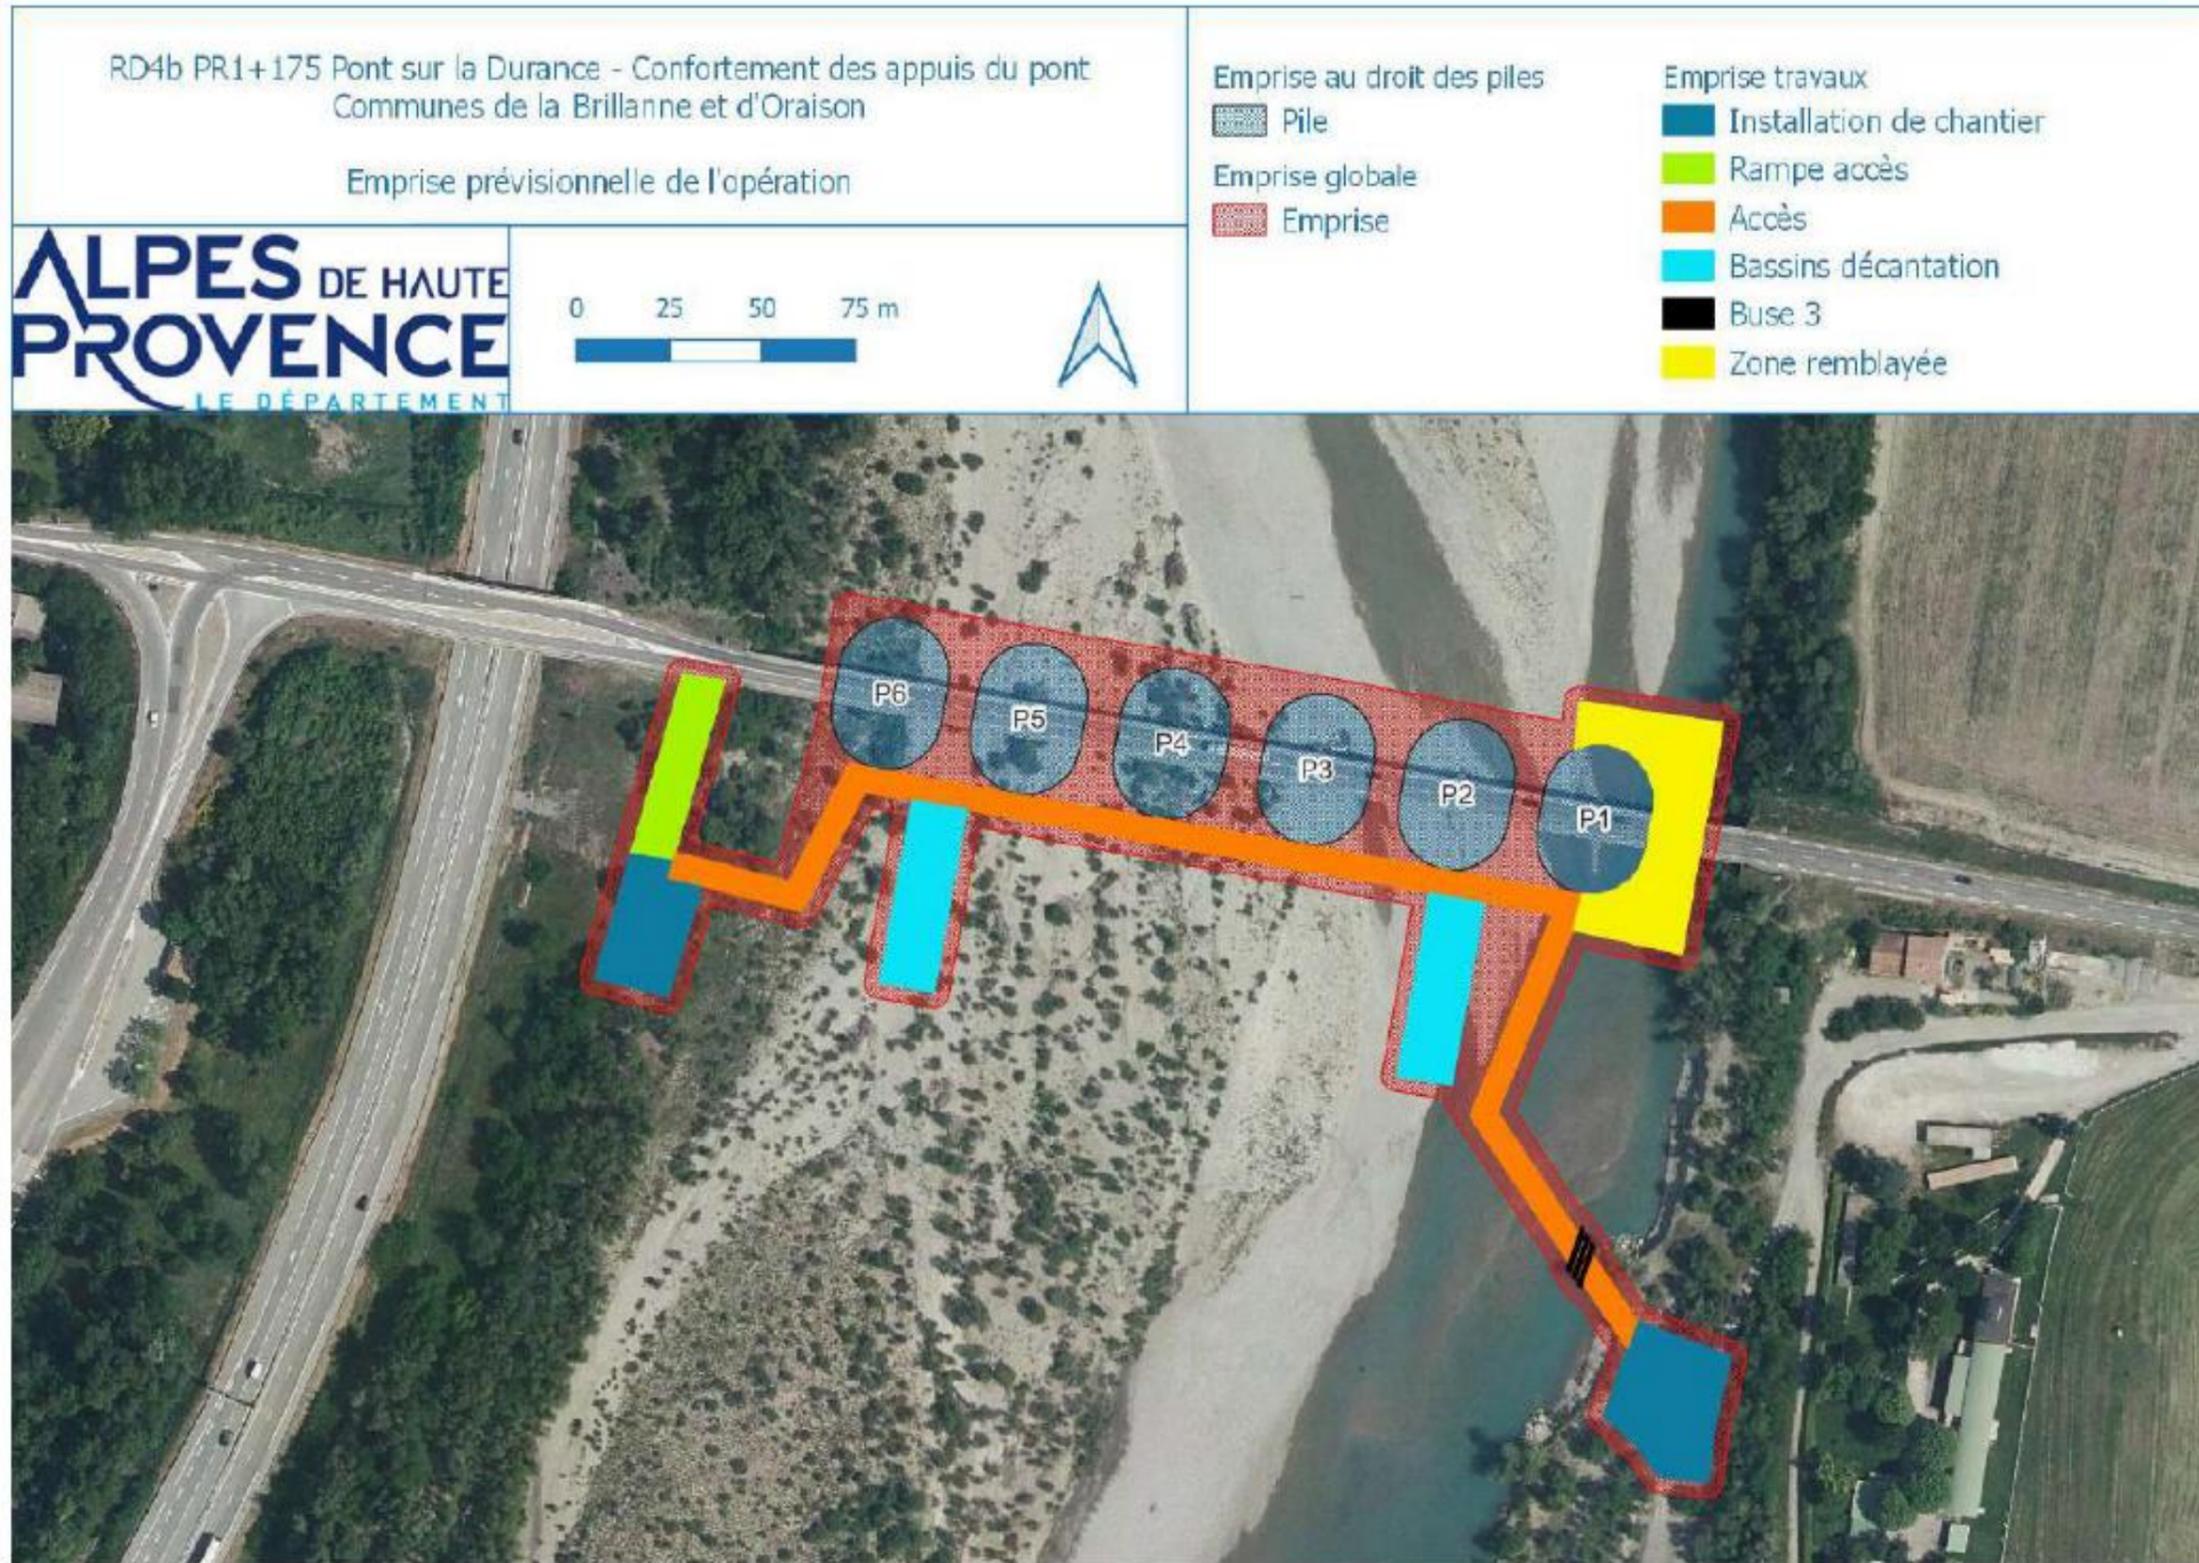
Figure 7. Emprises prévisionnelles de l'opération (source : CD04)

L'emprise temporaire totale peut être évaluée à 2,3 hectares

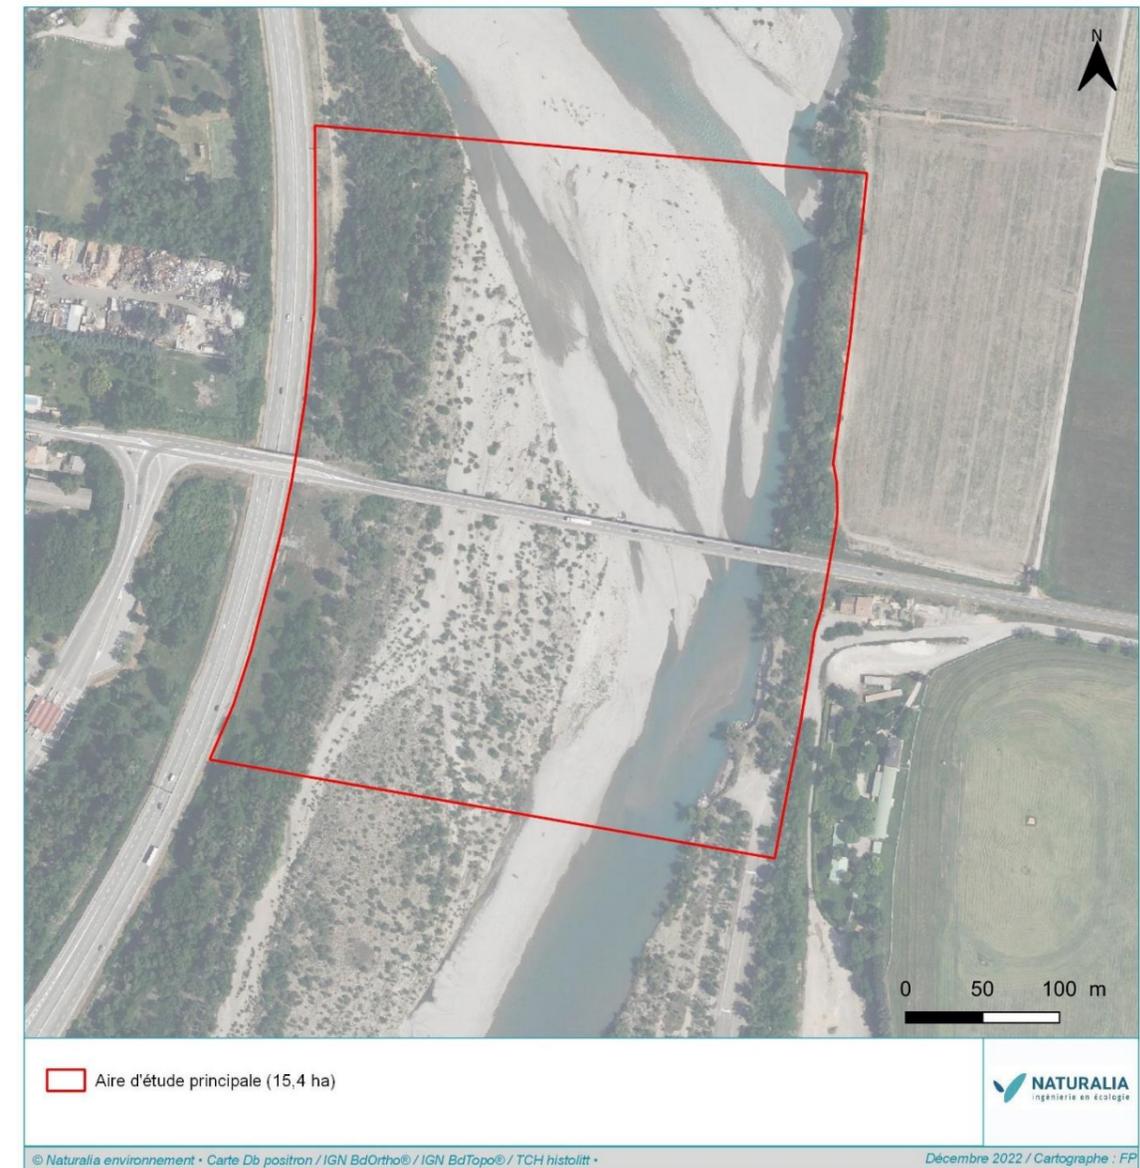
Figure 9. Aire d'étude principale

Dans le cadre de ce projet, l'air d'étude inclut les emprises travaux / chantier (cf. figure précédente), ainsi que les habitats connexes. C'est au sein de cette aire d'étude que seront établis les inventaires flore et faune, ainsi que la cartographie des habitats naturels et des zones humides.

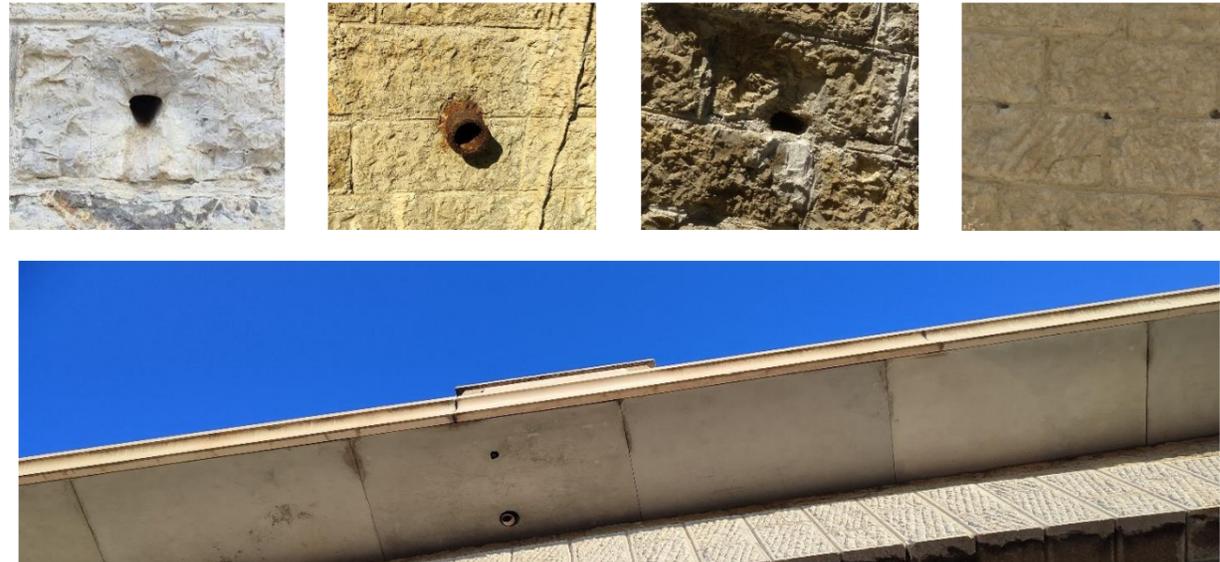
Figure 32. Illustrations des quelques anfractuosités utilisées par les Chiroptères au sein de l'ouvrage d'art (Photos sur site © Naturalia Environnement)

Pour ce qui est des relevés en nacelle négative, comme précisé en limites méthodologiques, seul le côté à l'amont du pont a pu être inspecté. Aucune colonie (ou rassemblement d'individus) n'a été observée au sein de la corniche. Cet habitat est tout de même considéré comme favorable puisque plusieurs individus isolés y ont été observés : 1 Murin de Daubenton, 4 Petit murin et 1 Pipistrelle sp. La corniche avale a donc été inspectée depuis le lit de la Durance et là encore, quelques individus y ont été aperçus : 5 Murins de Daubenton, 1 Petit murin et 1 Oreillard gris. Ces résultats sont localisés sur la cartographie en fin de chapitre.

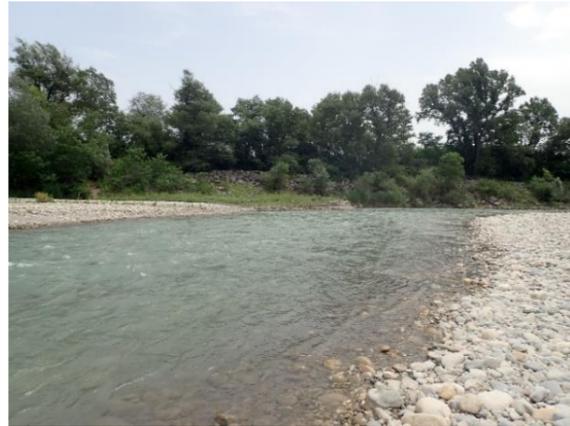
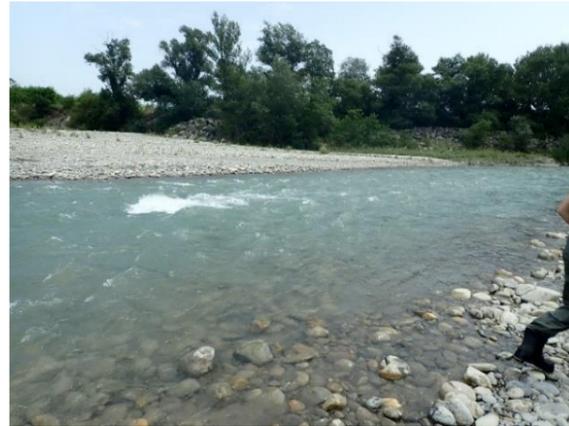
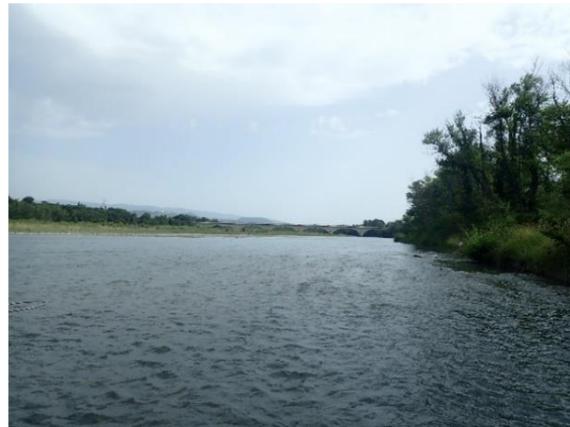
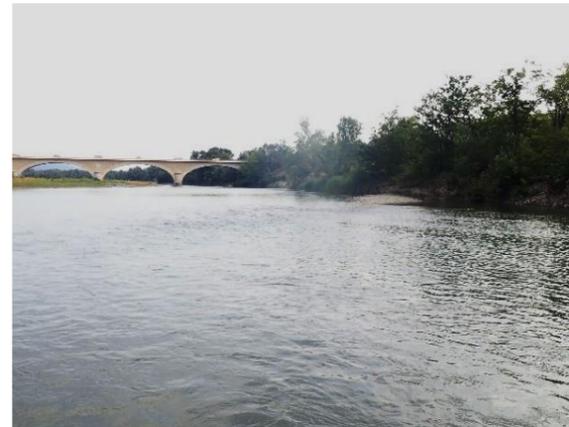
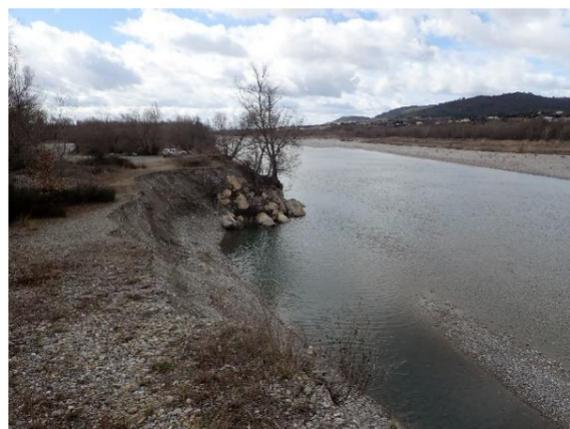
Figure 36. Illustrations relatives au compartiment piscicole (photos sur site © MRE)

Plat courant amont, vue aval

Radier amont, vue aval

Radier aval, vue amont

Plat courant aval, vue amont

Anse d'érosion et blocs effondrés (fosse affouillement aval)

des aprons, chabots et truites. Les blocs accessoires diversifient l'habitat et sont recouverts par quelques bryophytes. La surface des cailloux peut être colonisée par des algues vertes filamenteuses surtout en été. Les limons ne sont pas dominants ni accessoires et ils colmatent le substrat dans les zones à écoulement lents notamment en aval du pont avec un niveau de colmatage moyen.

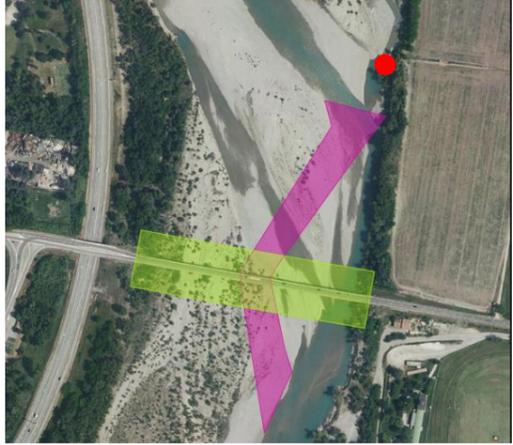
<p><i>Localisation de la cellule familiale du Castor (en rouge) par rapport aux emprises du chenal (en rose)</i></p>		
<p><u>En cas d'installation du Castor</u> l'année des travaux, les points suivants devront être appliqués :</p> <ul style="list-style-type: none"> <li>- Baliser la zone du Castor et s'assurer de l'absence totale d'interaction avec le gîte. Valider le balisage avec l'entreprise en charge de la réalisation du chenal ;</li> <li>- S'assurer que la création du chenal ne vienne pas impacter de manière significative <b>la lame d'eau</b> au droit du terrier-hutte. En effet, les Castors ont choisi précisément ce secteur car la lame d'eau leur permet une entrée au gîte inondé. Ces paramètres doivent être maintenus au risque d'altérer le gîte. Un travail de sensibilisation devra être fait auprès de l'entreprise en amont immédiat des interventions.</li> </ul>		
<b>Localisation de la mesure</b>

R8	Code THEMA R2.1k	Adaptations ponctuelles du chantier en faveur du Castor d'Europe
<b>Contexte et objectif</b>		
En amont immédiat des travaux du chenal de dérivation de la Durance, rive droite, se trouve un gîte à castor, occupé en 2023 par une cellule familiale.		
<b>Éléments écologiques bénéficiant par la mesure</b>		
Castor d'Europe		
<b>Modalité technique de la mesure</b>		
<p>Le terrier-hutte n'est pas directement concerné par les emprises travaux du chenal, mais celui-ci est situé en proche périphérie (environ 50 m en amont).</p> <p>Le démarrage des travaux de déviation du cours d'eau est prévu en octobre, période peu sensible pour le Castor notamment vis à vis de la présence de jeunes de l'année.</p> <p>Toutefois au regard de la proximité entre les travaux du chenal et la cellule familiale découverte en 2023, <b>une réelle sensibilité est à retenir.</b></p> <p>Les Castors sont réputés pour changer régulièrement de gîte, parfois même d'une année sur l'autre. Avant de mettre en place des mesures de réduction adaptées à la réalité en phase travaux, il conviendra d'effectuer une journée d'inventaire afin de valider ou non l'installation de la cellule familiale l'année des travaux.</p>

Extrémité amont de la création du chenal / secteur gîte à castor		
<b>Période optimale de réalisation</b>		
En amont des travaux de création du chenal et durant toute la phase chantier		
<b>Modalités de suivi</b>		
Vérification du respect des prescriptions par l'AMO écologue (mesure A1)		
<b>Estimatif financier</b>		
1 journée d'inventaire avant travaux + CR : 2 200 € HT		
Non estimable pour la suite

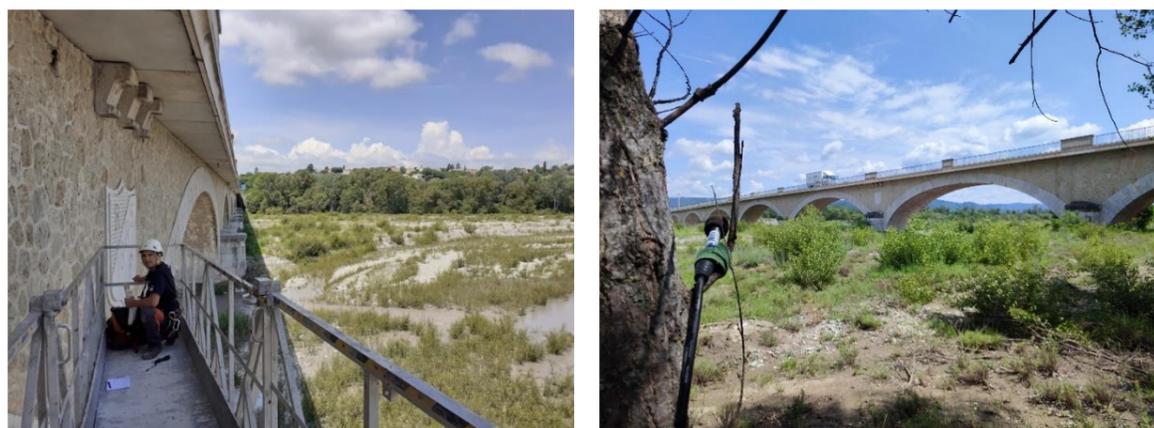
Illustrations des inventaires Chiroptères (nacelle négative à gauche – prospection acoustique à droite)
