# Compte rendu Annuel Régional d'Activité 2024 – Région Provence- Alpes-Côte d'Azur

Rapport final

**BRGM/RP-74738-FR**

Opérations réalisées dans le cadre des missions opérationnelles annuelles du DPSM pour le compte de l'État, sur subvention pour charges de Service public

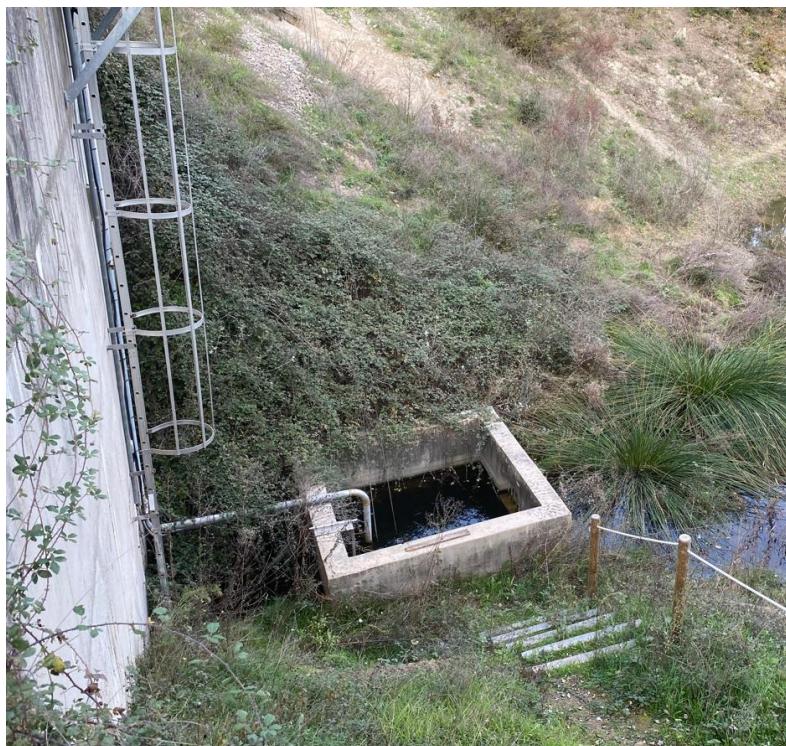
Illustration 5 : Bassin des Sauvaires - Commune de Gardanne (13).

La station de relevage des eaux dite « des Sauvaires » (Cf. Illustration 5), implantée sur la commune de Gardanne (13), est intégrée au marché d'entretien des équipements de pompage de la Galerie de la Mer. À ce titre, le prestataire en charge du marché passe tous les mois afin d'assurer des essais de fonctionnement.

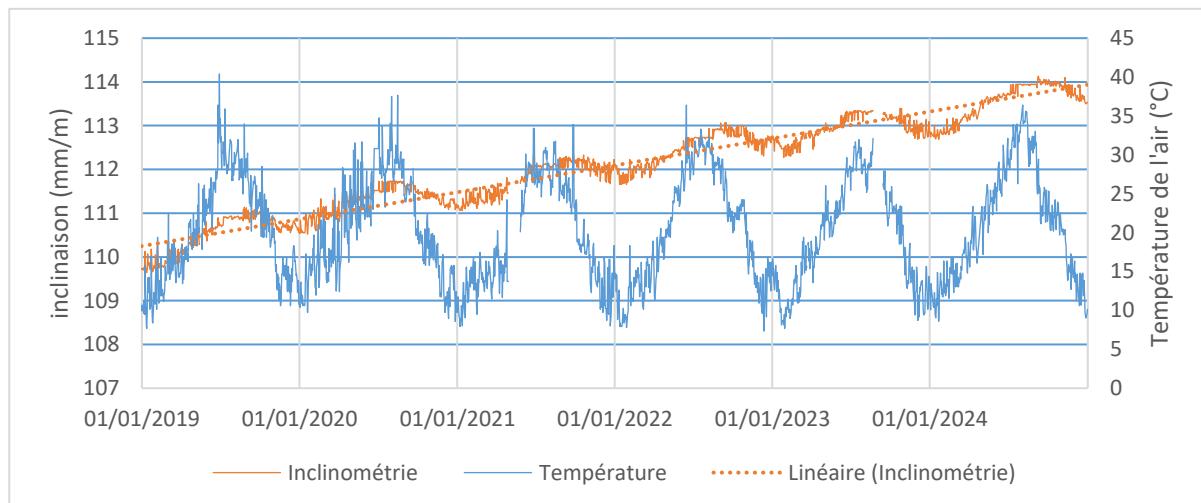
Le mouvement de basculement du mur de soutènement (hauteur de 7 m), constaté depuis 2010 environ, et faisant l'objet de mesures automatiques depuis 2018, montre sur la totalité du suivi (2018-2024), une vitesse d'évolution de l'ordre de 5 mm/an (Cf. Illustration 8/ Illustration 7). Cela correspond à environ 3 cm de surplomb additionnel observés en tête de mur. L'évolution est constante et ne présente pas de signe d'accélération.

Une opération de travaux portant sur la réfection du mur a été lancée en 2022. Les détails de l'avancement sont présentés dans le § 4.2.4.d.

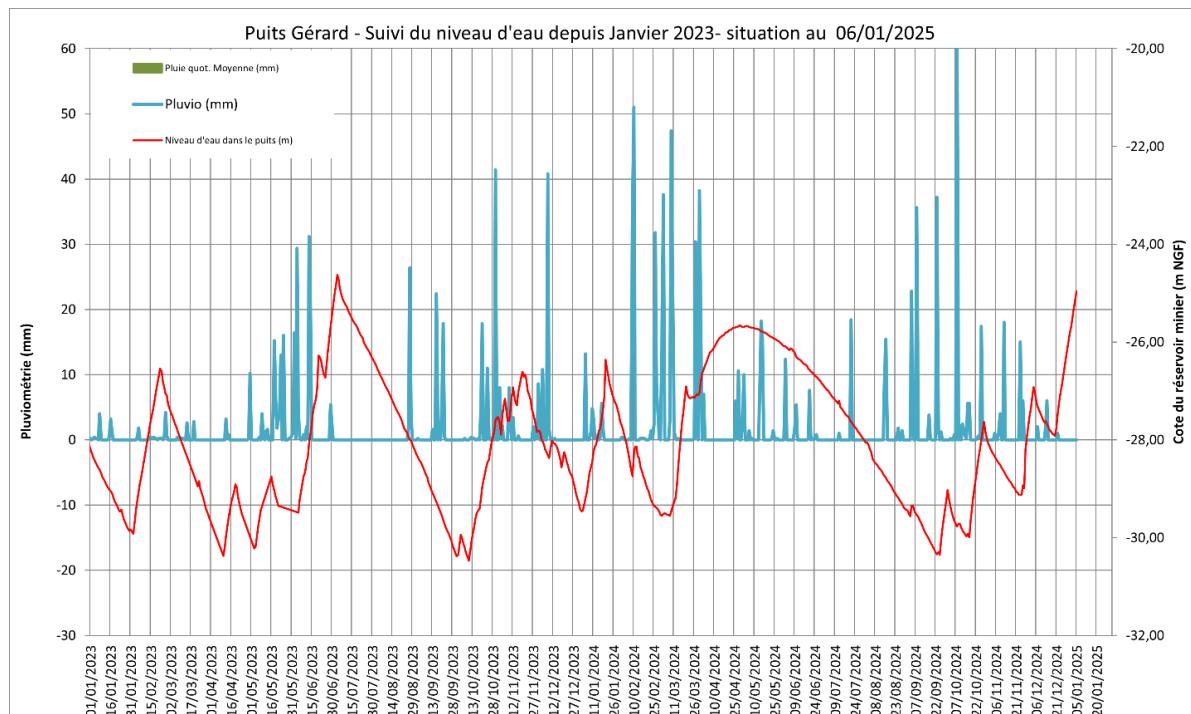
Illustration 9 : Évolution du niveau d'eau dans le Puits Gérard janvier 2023 à fin 2024 (Mimet – 13).

Au cours de l'année 2024, la cote générale de l'aquifère minier mesurée au niveau du Puits Gérard a varié approximativement entre -25,66 m NGF et -30,35 m NGF (Cf. Illustration 9). L'absence d'épisode de précipitations exceptionnelles a permis de parfaitement contrôler le niveau des eaux de mines grâce à l'emploi simultané de 3 pompes sur 4 disponibles. Le suivi de la nappe au niveau du puits Y a révélé une tendance tout à fait similaire.

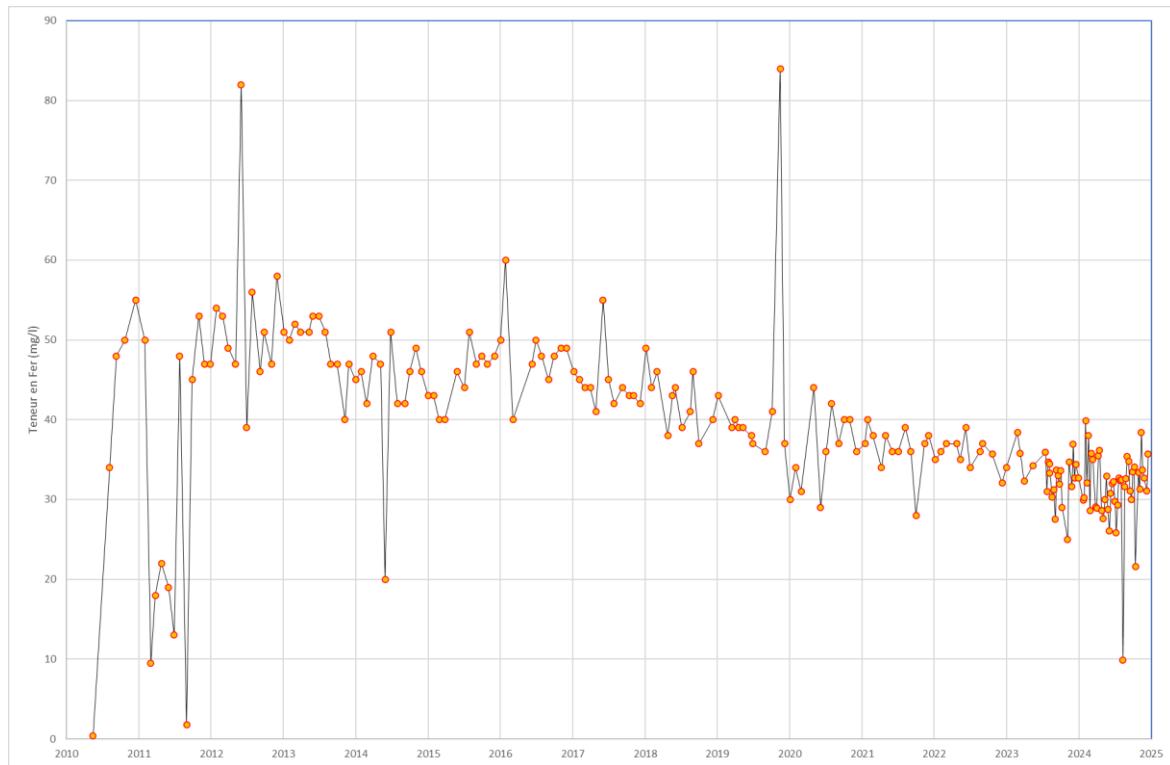
Illustration 10 : Galerie de la mer (13) - Évolution mensuelle de la teneur en fer dans les eaux de mine de 2010 à 2024.

- le suivi de la qualité des eaux de mine n'a également pas montré d'anomalie par rapport aux années antérieures. Néanmoins, depuis mi-2016 (fin des travaux de remplacement des quatre pompes dans le Puits Gérard), une tendance à la baisse progressive de la teneur en fer dans les eaux minières est observée (Cf. Illustration 10). Ainsi, en 2024, la concentration moyenne en fer issue des analyses était de l'ordre de 31,4 mg/L soit un niveau inférieur aux années précédentes (moyenne 2023 : 32,9 mg/l, moyenne 2022 : 35,8 mg/l ;

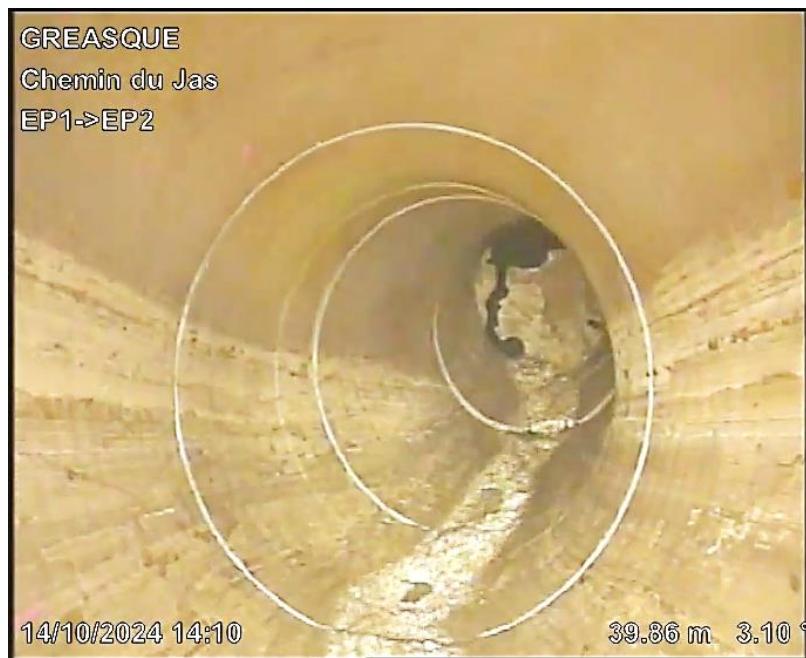
Illustration 11 : Extrait de l'inspection caméra de la canalisation – vue sur le bouchon de calcite partiellement percé sur sa partie gauche.

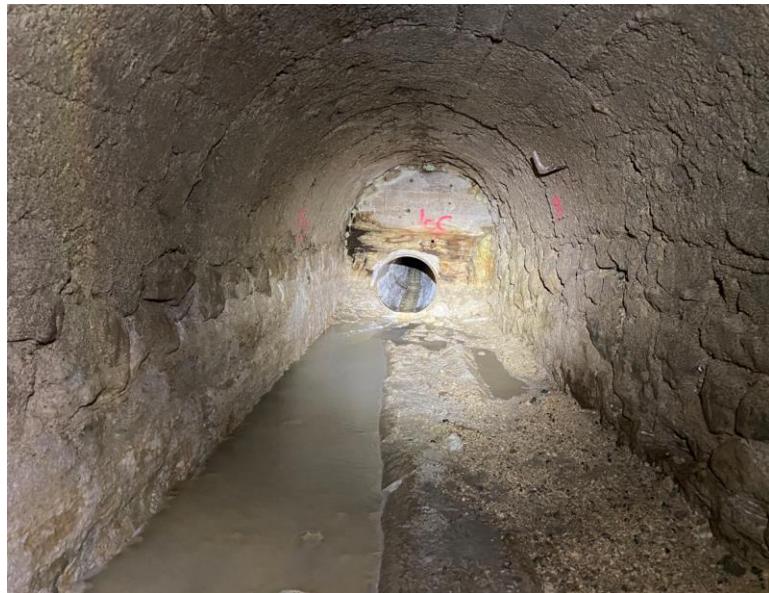
Lors de la visite semestrielle en décembre 2024, le BRGM/DPSM a constaté la bonne évacuation des matériaux accumulés dans la galerie et la partie aval de cette canalisation. En quelques semaines, environ une dizaine de centimètres de boues s'était déjà accumulés dans le bassin aval. La galerie en elle-même ne montre pas de signes d'instabilité (Cf. Illustration 12).

*Illustration 12 : Visite de la galerie d'Audibert vue depuis l'aval – vue sur la sortie de la canalisation curée jusqu'à 42 m – terril de Mme d'André – Fuveau (13) (19/12/2024).*

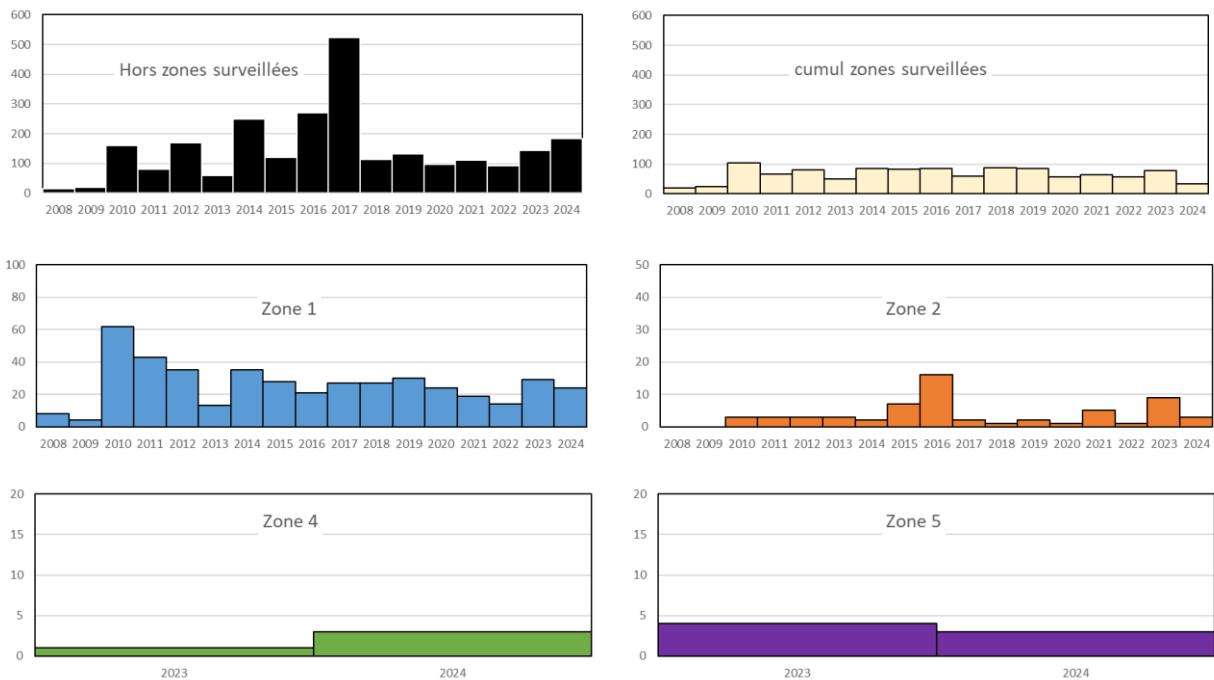
La sismicité semble toujours (notamment la petite "crise" de mai 2024) en relation avec l'existence probable d'une zone de failles actives naturelles de direction nord-ouest/sud-est située sous les anciens vides miniers. Les événements enregistrés ne résultent donc a priori pas de ruptures éventuelles de piliers dans la mine, ni d'effondrement souterrain de grande dimension.

*Illustration 14 : Évolution interannuelle 2008-2024 de l'activité microsismique dans le bassin houiller de Provence (13).*

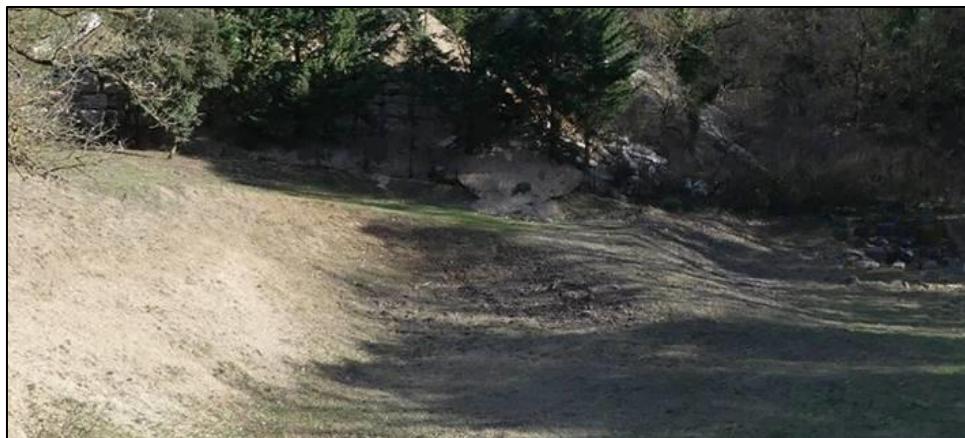
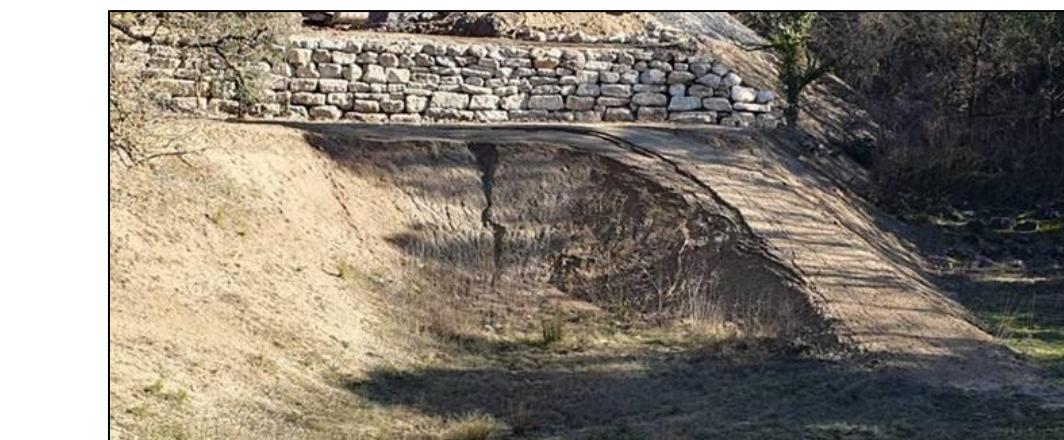
**Concernant le terril des Sauvaires**, la mairie de Gardanne poursuit ses interventions pour maintenir en état de fonctionnement le réseau hydraulique de surface selon les recommandations du BRGM/DPSM. Suite à l'éboulement début 2023 de matériaux en provenance de la parcelle voisine du bassin de gestion des eaux amont, l'entreprise exploitant l'activité de criblage voisine a consolidé sa plateforme et remis en état la clôture en 2024. Toutefois, ces travaux ont induit une élévation du niveau du sol rendant l'accès véhiculé au bassin impossible (rampe d'accès trop pentue et instable, malgré les compactages réalisés courant 2024) (Cf. Illustration 15). L'accès au bassin est nécessaire en cas de remplacement du système de pompage. Une solution alternative sera étudiée en 2025 avec l'exploitant de la station de pompage.

Illustration 15 : Rampe d'accès au bassin avant (photo du haut, 23/03/2023) et après (13/03/2024) travaux à l'amiable – terril des Sauvaires (Gardanne – 13).

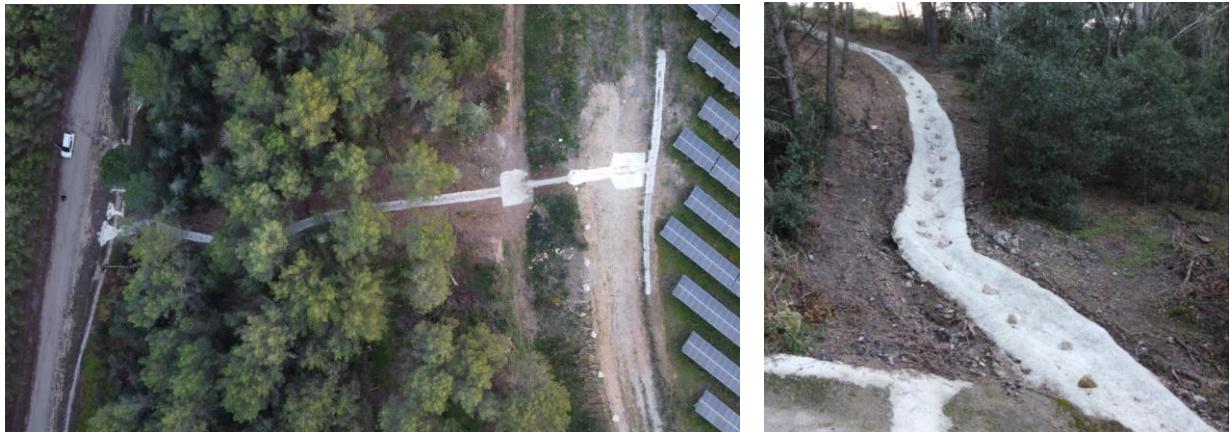
**Sur le terril du Défens (Meyreuil),** la ravine d'environ 70 m de long provenant de la bordure Est du parc photovoltaïque a fait l'objet de travaux par l'exploitant Urbasolar. Un collecteur d'eau et une descente d'eau bétonnée sur tout le linéaire ont été créés, toutefois des travaux complémentaires devront être réalisés afin de gérer l'érosion des terrains bordant ce caniveau (Cf. Illustration 16). Les échanges avec Urbasolar se poursuivront début 2025 pour finaliser ce chantier.

*Illustration 16 : Vue drone des travaux réalisés (photo de gauche) et marques d'érosion longeant le nouveau caniveau provenant du parc photovoltaïque sur le terril du Défens – Commune de Meyreuil (13) – 12/12/2024.*

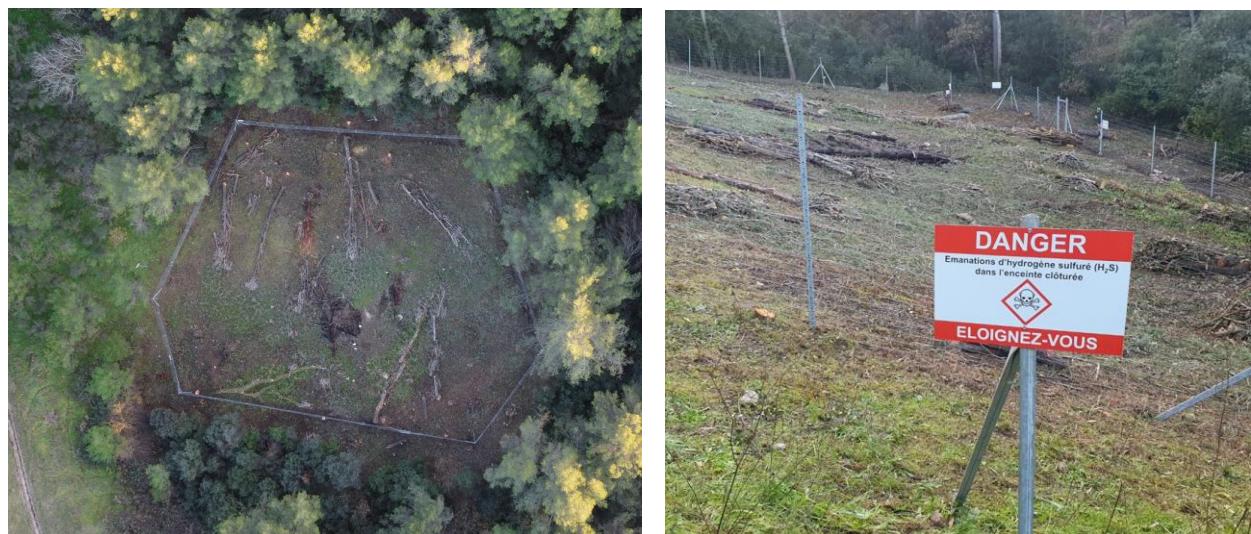
La zone historique de dégazement de H<sub>2</sub>S sur le Défens a été clôturée (Cf. Illustration 17) en novembre-décembre 2024 par un prestataire du BRGM/DPSM à la demande de la DREAL.

*Illustration 17 : Vue drone de la zone historique d'émanation de sulfure d'hydrogène clôturée (photo de gauche) et panneau d'information (photo de droite) sur le terril du Défens – commune de Meyreuil (13) – 12/12/2024.*

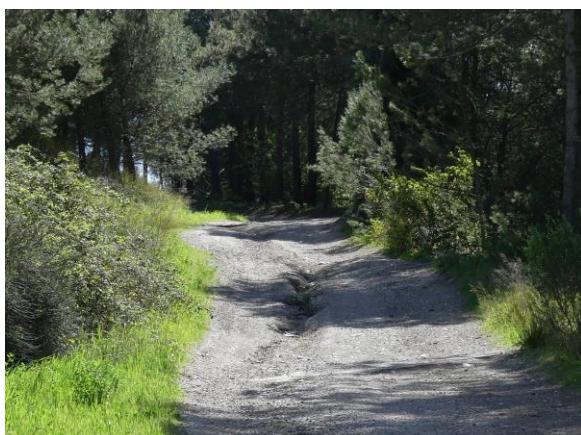
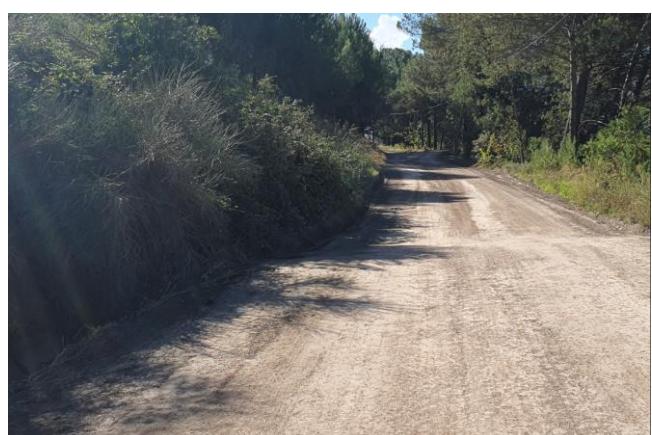
**Concernant le terril du Grapon (commune de Meyreuil, propriété de l'Etat),** la piste d'accès endommagée a été entièrement reprise (Cf. Illustration 18) à l'aide d'un liant hydraulique routier et par la mise en place de revers d'eau. Une surveillance plus fréquente des caniveaux a été mise en place afin de retirer les bouchons d'épines et de sédiments pouvant se former au niveau des dégrilleurs, et ainsi prévenir les débordements d'eau et donc l'érosion sur la piste.

Illustration 18 : Piste d'accès avant (photo de gauche, 03/04/2024) et après (photo de droite, 22/10/2024) travaux sur le terril du Grapon – commune de Meyreuil (13).

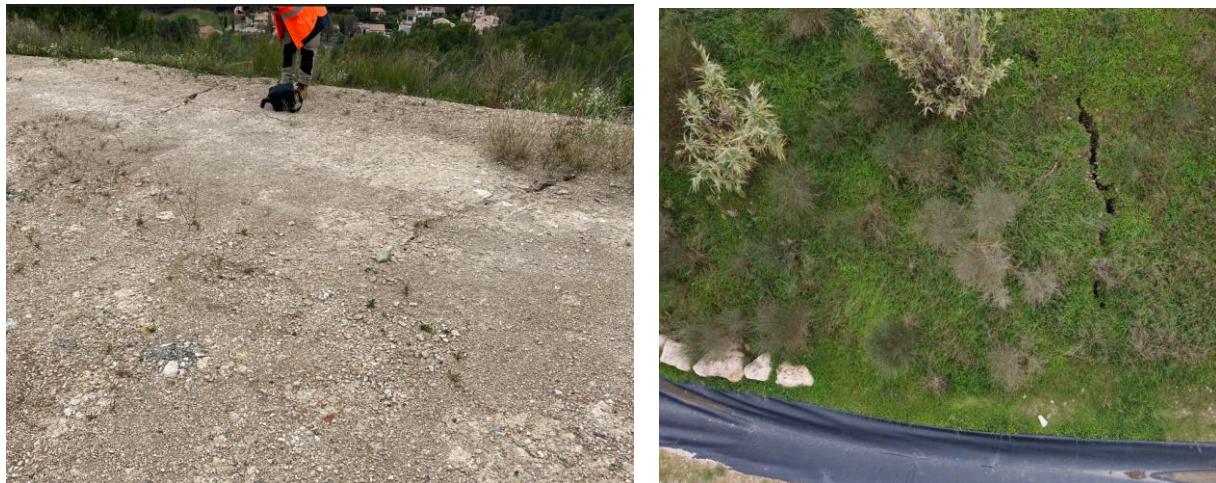
Sur la banquette et le talus situés en contrebas du caniveau n° 4 délestés, remodelés et drainés début 2023, le phénomène de fissuration en crête a repris et se poursuit lentement (Cf. Illustration 19). Une consultation pour suivi topographique et diagnostic géotechnique de la zone sera lancée en 2025. Des fissures plus anciennes, de dimensions 10 m x 0, 30 m environ, ont également été répertoriées grâce à l'utilisation d'un drone lors de la visite semestrielle de novembre 2024.

*Illustration 19 : Fissures métriques sur la zone remodelée en 2023 sous le caniveau 4 (photo de gauche) et plurimétriques au-dessus du caniveau 5 (photo aérienne, côté droit) sur le talus du terril du Grapon – Commune de Meyreuil (13) – 21/11/2024.*

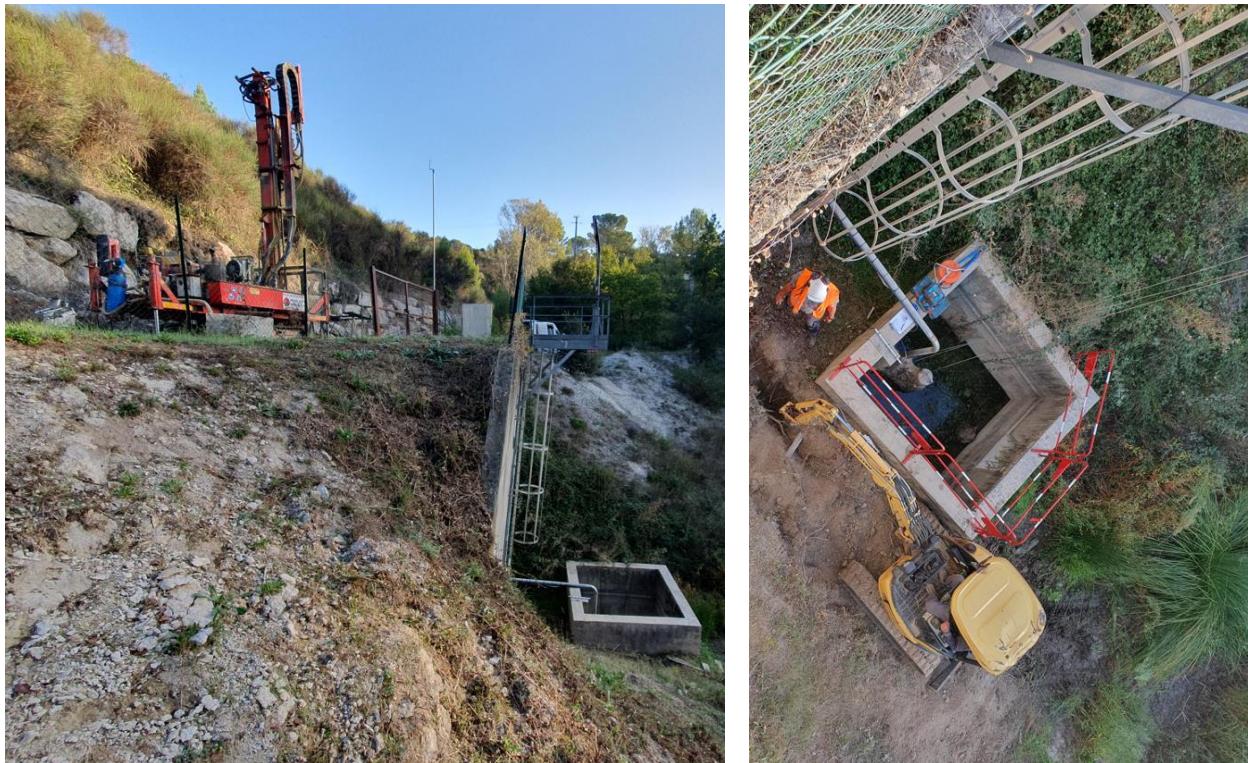
*Illustration 20 : Investigations géotechniques autour du mur de soutènement du terril des Sauvaires : sondage pressiométrique en amont du mur (gauche) et puits de reconnaissance en pied de mur à l'aval (droite) – Gardanne (13).*

Une consultation pour une maîtrise d'œuvre de conception et de suivi des travaux doit être lancée courant 2025. Les travaux de confortement se tiendront vraisemblablement en 2026.

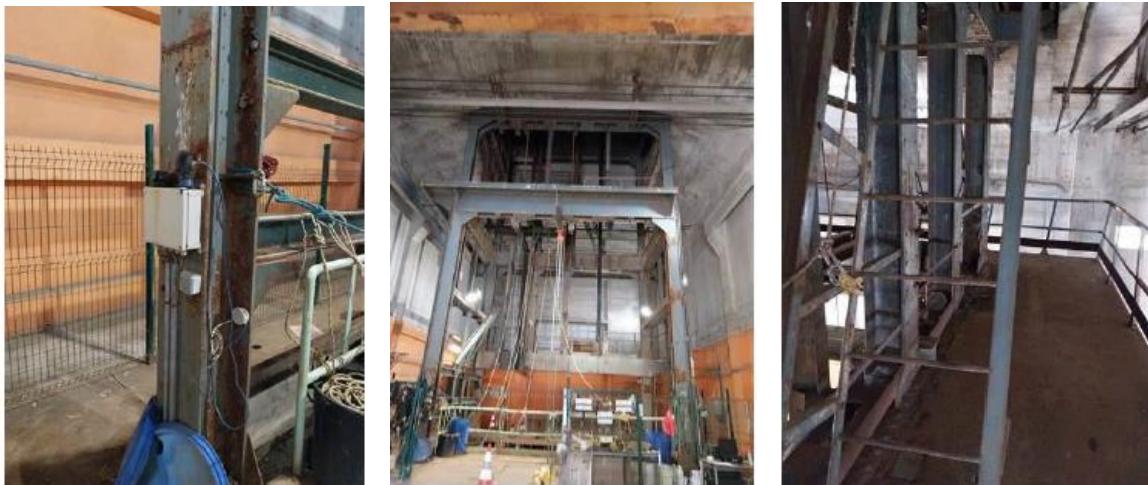
Illustration 21 : Puits Gérard - Éléments du chevalement présentant des traces de plomb – Mimet (13).

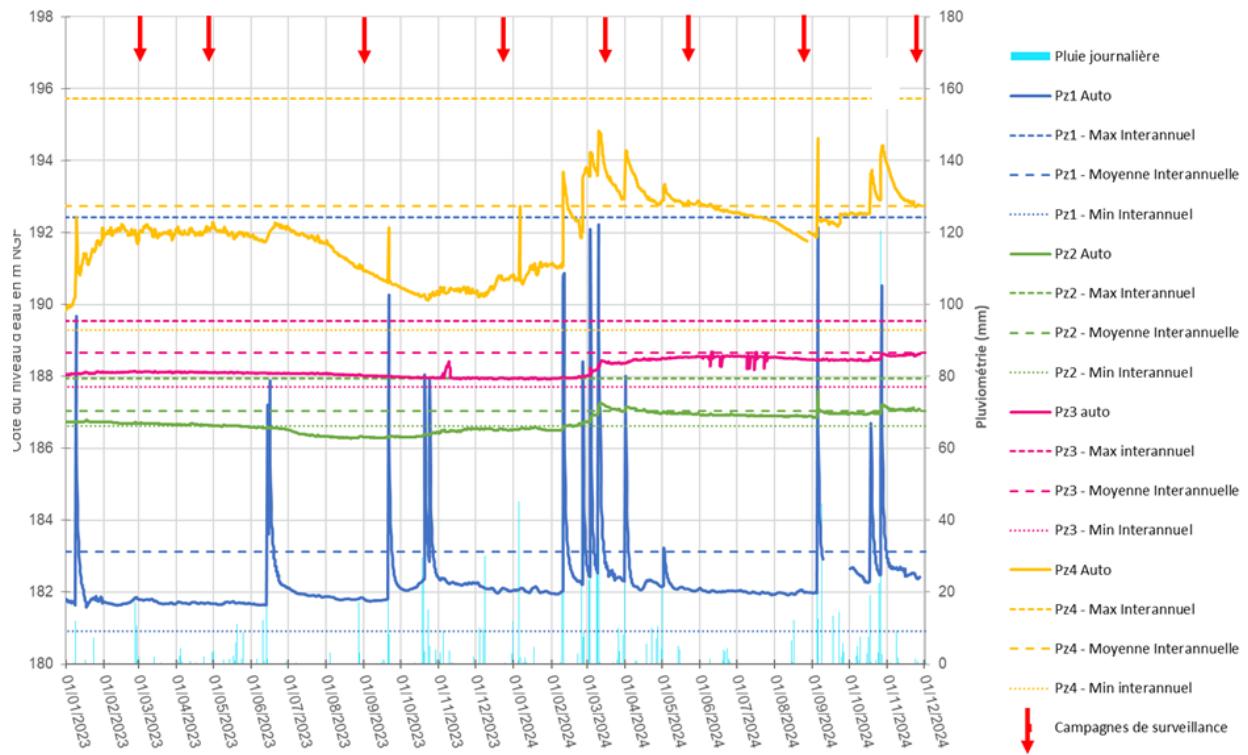
La pluviométrie dans l'est du Var est globalement excédentaire sur l'année 2024. Les niveaux piézométriques ont augmenté par rapport à 2023. Les niveaux d'eau de PZ2 et PZ3 sont proches des moyennes interannuelles contrairement au PZ4 où le niveau d'eau a dépassé la valeur moyenne. Il y a des variations de niveau pouvant atteindre 10 mètres pour PZ1 qui sont liées à des épisodes pluvieux. Les niveaux d'eau des 4 piézomètres restent néanmoins inférieurs aux valeurs maximales interannuelles (Cf. Illustration 23). Ces résultats montrent que la mise en charge de la nappe à l'intérieur du dépôt n'est pas de nature à constituer une menace sur la stabilité des digues de contention. Les variations du niveau d'eau du PZ1 restent toutefois à surveiller.

*Illustration 23 : Suivi 2023-2024 des niveaux piézométriques du bassin Lenté – Fontsante - Tanneron (83).*

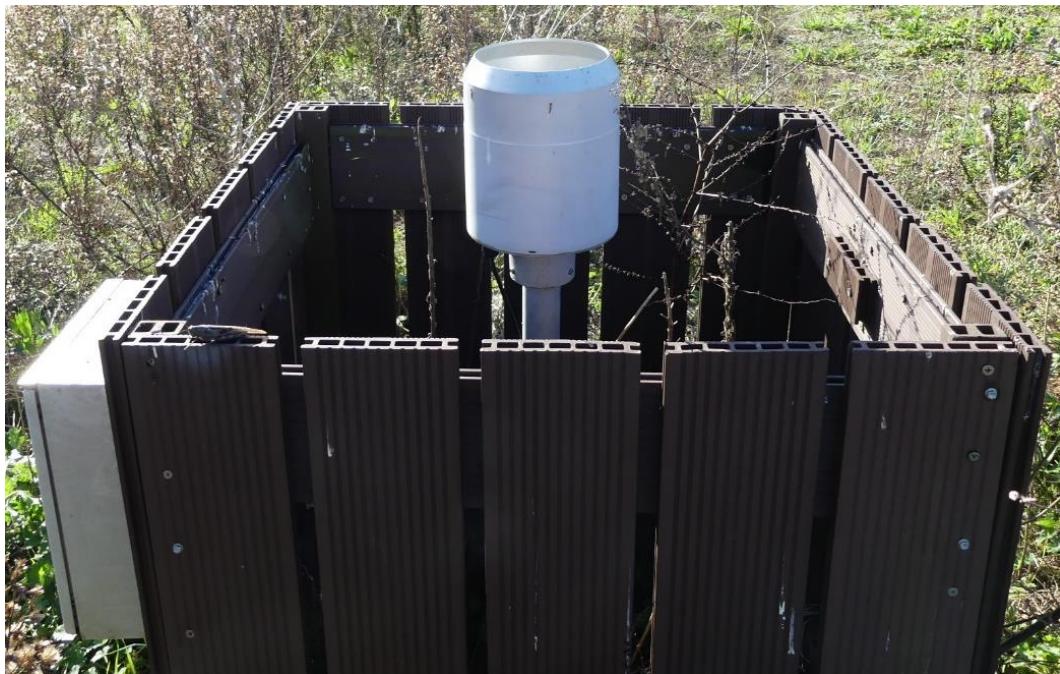
Le pluviomètre enregistreur installé sur le site est en bon état (Cf. Illustration 28).

Illustration 28 : Pluviomètre enregistreur installé sur le dépôt du Lenté – Fontsante – Tanneron (83).

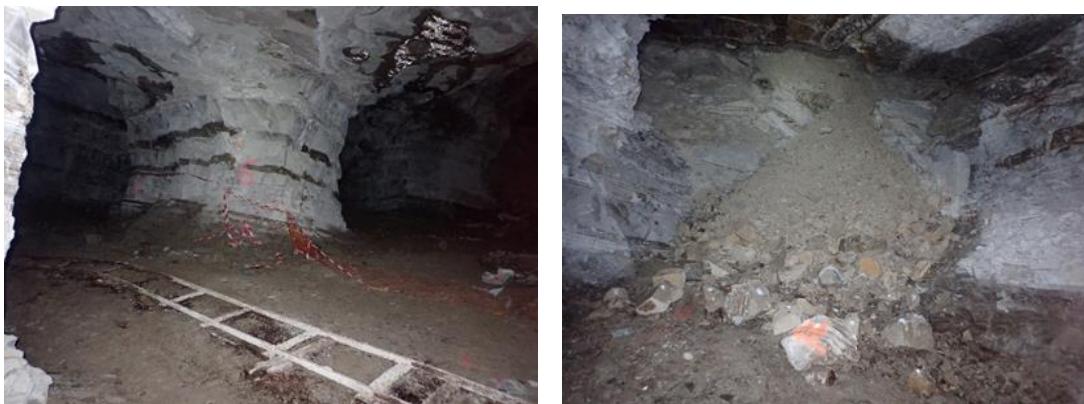
*Illustration 31 : Pilier en bon état (photo de gauche), secteur effondré avec écoulement argileux (photo de droite) – Marseille (13).*

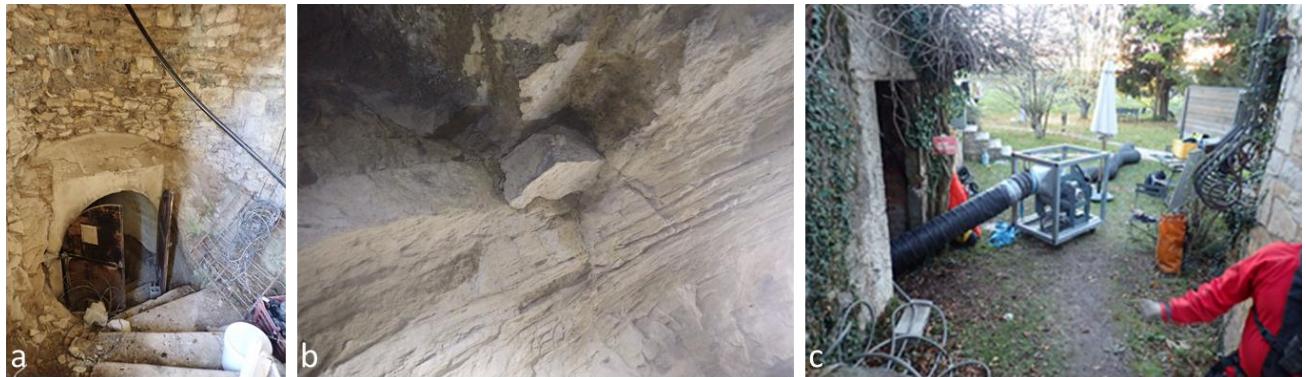
Une première visite de reconnaissance a eu lieu en novembre 2022 sur le site. Cette première visite avait permis de bien cadrer les conditions de sécurité et de mise en œuvre des visites de surveillance à venir. En effet, une problématique de présence de gaz ( $\text{CO}_2$ ) ayant été mise en avant par GEODERIS, il était nécessaire de mettre en place un mode opératoire dédié au traitement du gaz afin de permettre la progression dans la cavité sans risque d'asphyxie. Cette première visite a permis de disposer d'un état de référence de la cavité (Cf. Illustration 34). L'entrée de la descenderie n'est pas fermée de manière pérenne, et il conviendra de réaliser des travaux de mise en sécurité pour en sécuriser l'accès (Cf. § 4.5.3).

*Illustration 34 : a : Entrée de la descenderie, b : décrochement de bloc au toit et dans le parement, c : système de ventilation mis en place pour éliminer le risque d'asphyxie – Ventabren (13).*

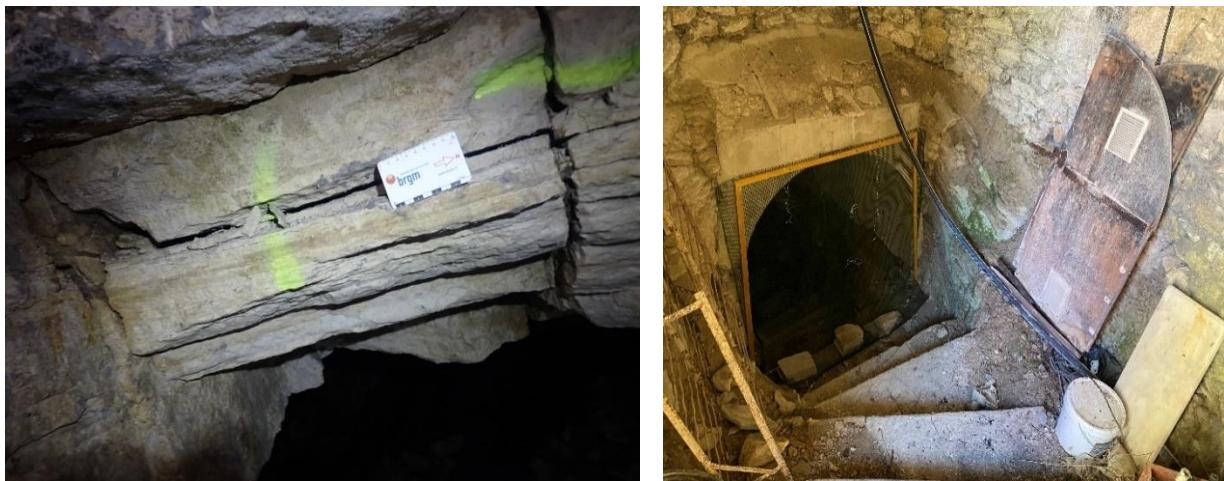
*Illustration 35 : Visite de surveillance de la descenderie en septembre 2024 et sécurisation de l'entrée en novembre 2024 – Photo a : suivi de la fracturation ; photo b : fermeture de l'entrée de la descenderie – Ventabren (13).*

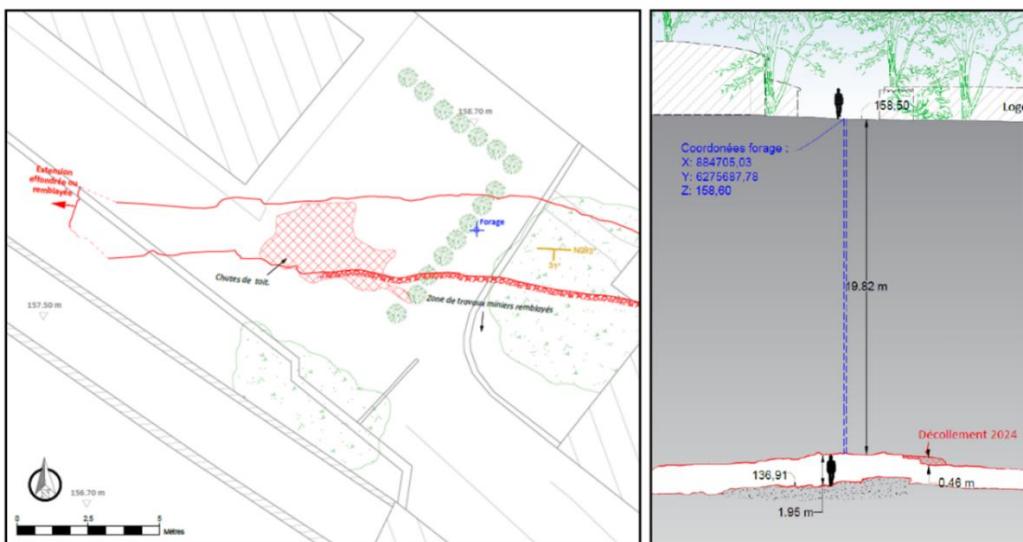
La comparaison des relevés de septembre 2024 et de novembre 2023 a permis d'identifier une dégradation significative, à savoir la chute d'un bloc de 2,6 m de largeur sur 1,3 m de longueur et 0,55 m d'épaisseur, soit un volume de 1,6 m<sup>3</sup>, à une distance d'environ 2,5 m de l'emprise de l'habitation. Cette évolution marquante met en évidence le caractère évolutif de cette galerie.

Illustration 36 : Situation de la chute du toit et coupe de la galerie relevée par forage – Ventabren (13).

Une note de programmation a été transmise à la DREAL en 2024. Suite à l'évolution dégradée des cavités minières (chutes de blocs), la DREAL PACA a missionné le BRGM/DPSM pour réaliser les travaux de comblement des cavités minières menaçantes (descenderie et cavité inaccessible). En fin d'année 2024, une consultation pour une mission de maîtrise d'œuvre de conception et de suivi de travaux a été lancée, en vue de mener les travaux de mise en sécurité en 2025.

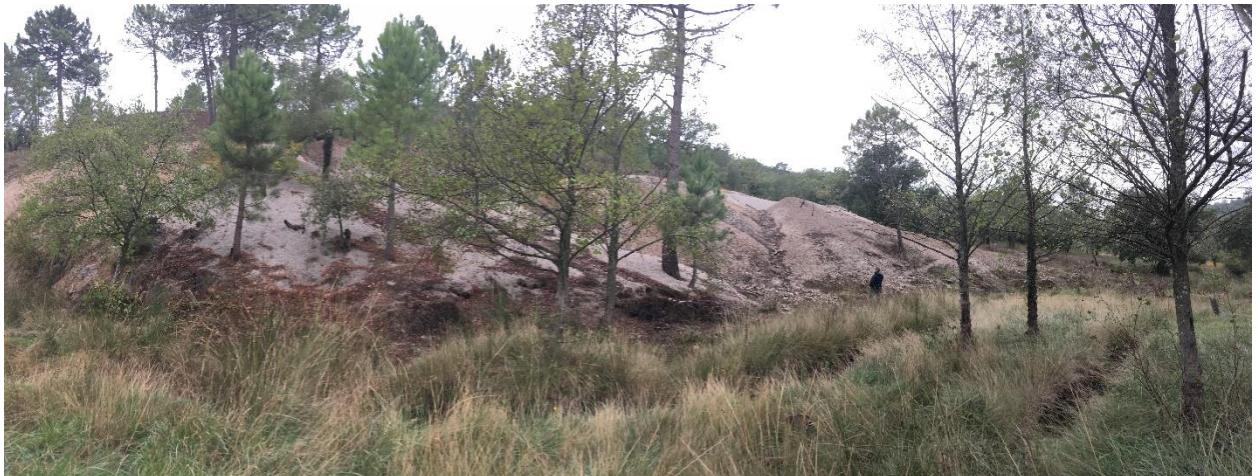
*Illustration 39 : Vaucron – Exemple de dépôt de résidus à stabiliser – Vidauban (83).*

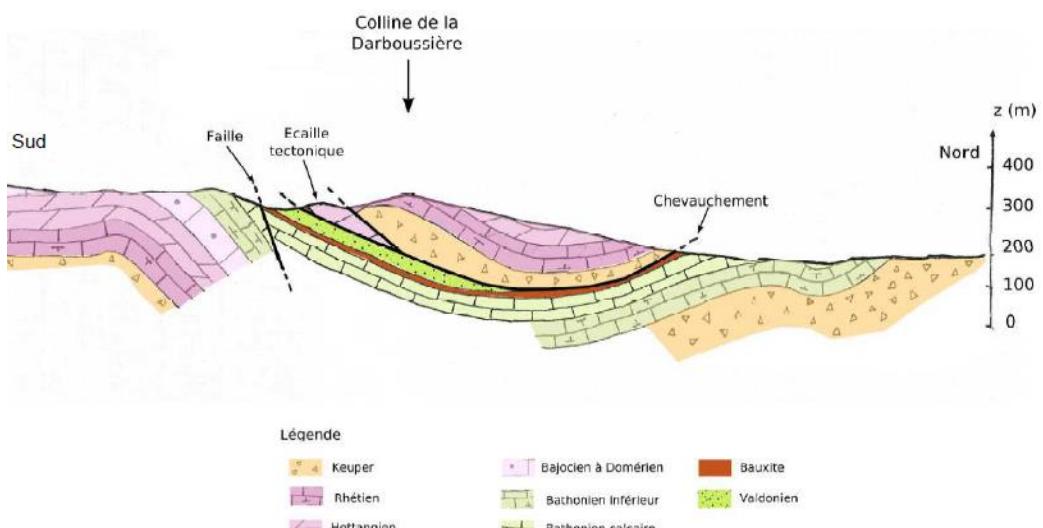
Pour fixer le glissement, un système efficace de drainage des eaux d'infiltration a été mis en place dès 1986 sur tout le versant Nord de la colline de la DARBoussière. Il a permis de réduire progressivement l'amplitude et la vitesse de déplacement du glissement pour revenir progressivement à des mouvements du même ordre de grandeur que ceux qui préexistaient avant l'exploitation minière et les travaux routiers qui ont déstabilisé le flanc Nord de la colline.

Illustration 40 : Coupe géologique au droit de la colline de la DARBoussière – Le Thoronet (83).

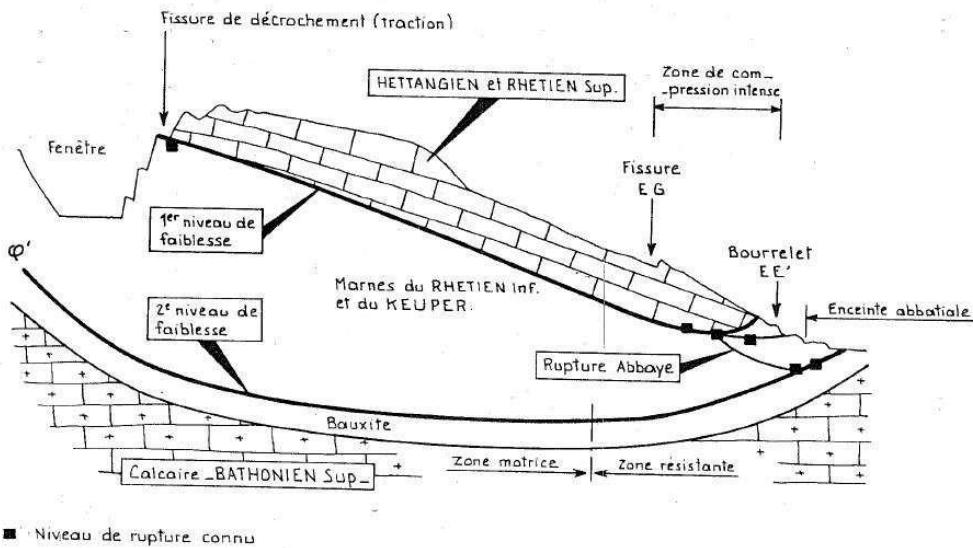
Pendant la période de l'exploitation minière, des désordres sont survenus tout autour de la colline de la DARBoussière, provoquant le glissement du versant Nord de cette colline en direction de l'Abbaye médiévale du Thoronet.

Illustration 41 : Coupe schématique des surfaces de glissement – Le Thoronet (83).
