## Restauration de l'Aqueduc de Roquefavour (Ventabren, 13)

Mise en œuvre des mesures d'évitement, de réduction et de compensation en faveur de la biodiversité

### Application des mesures écologiques / Audit n°14

Référence : 2203-398-Audits-GIRARD-Roquefavour-CR-14A

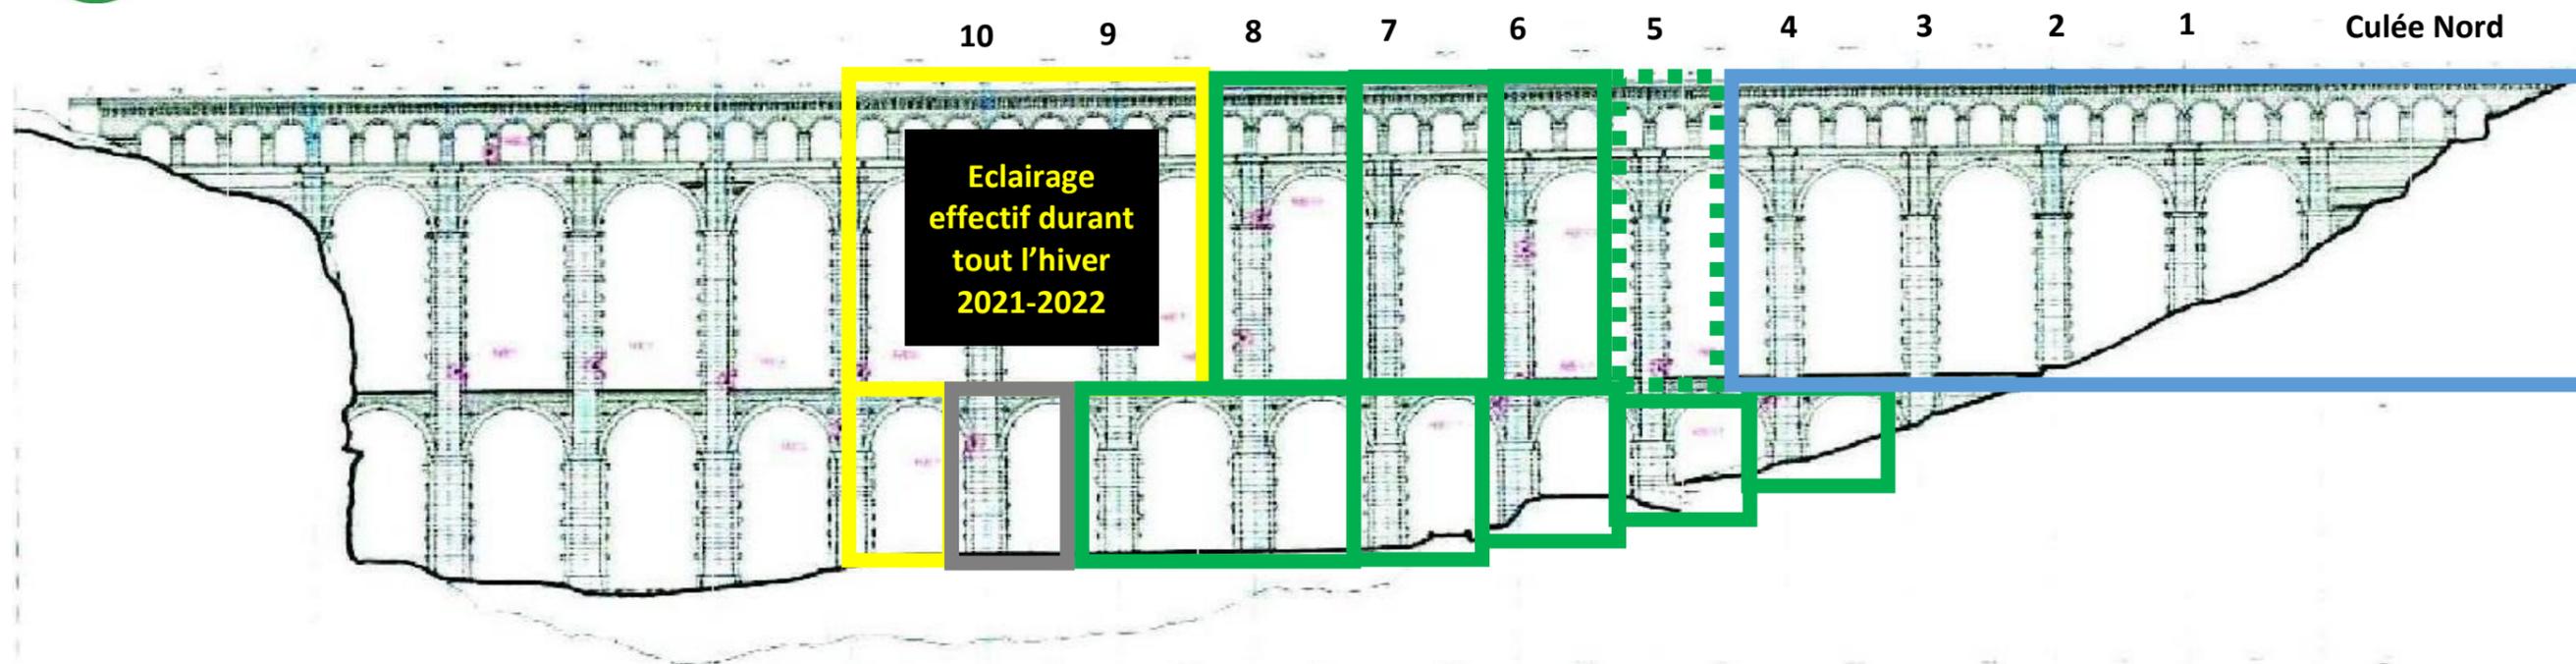
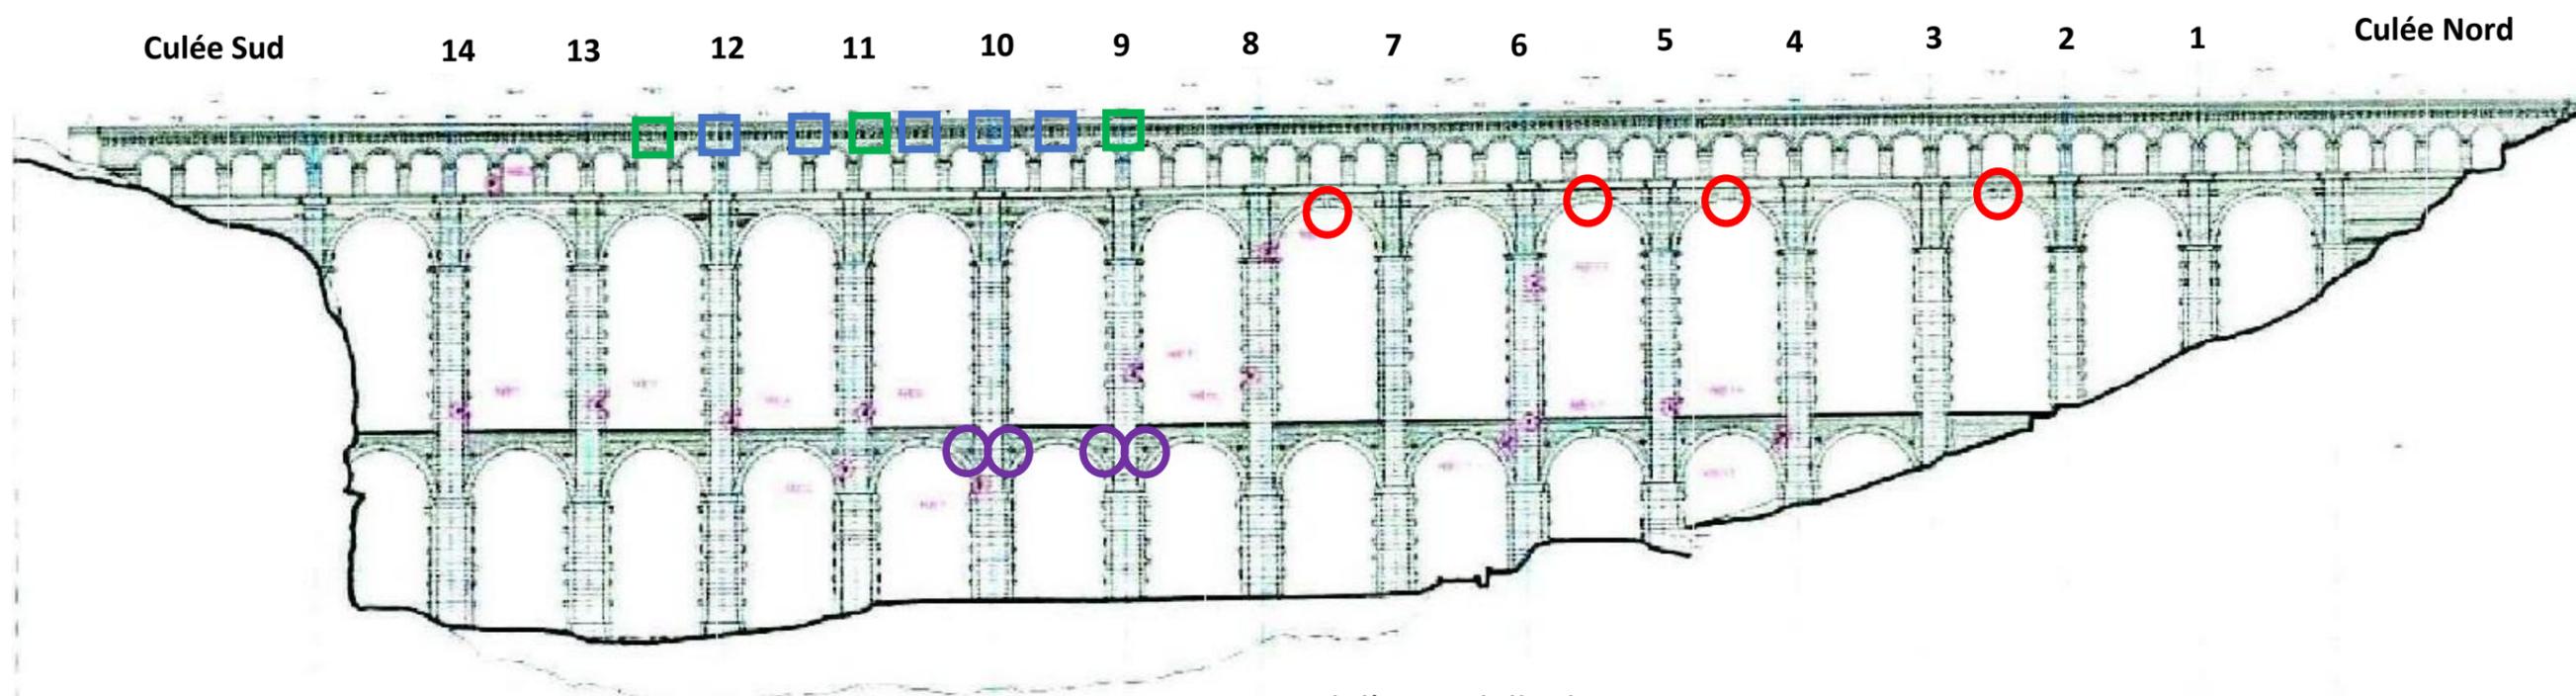
L'audit de chantier réalisé le 14/03/2022 concernait la recherche et le contrôle de la présence/absence de chiroptères dans l'ensemble des fissures/cavités de la partie inférieure de la pile 10, préalable à leur obturation et à la fermeture de l'échafaudages par des filets.

Après contrôle de la partie inférieure de la pile 10 le 14/03 (sous le tablier inférieur), 23 fissures ou cavités ont été relevées et obturées.

**Joint dégradé (à gauche) où du guano a été observé (à droite), témoignant de sa fréquentation par les chiroptères**

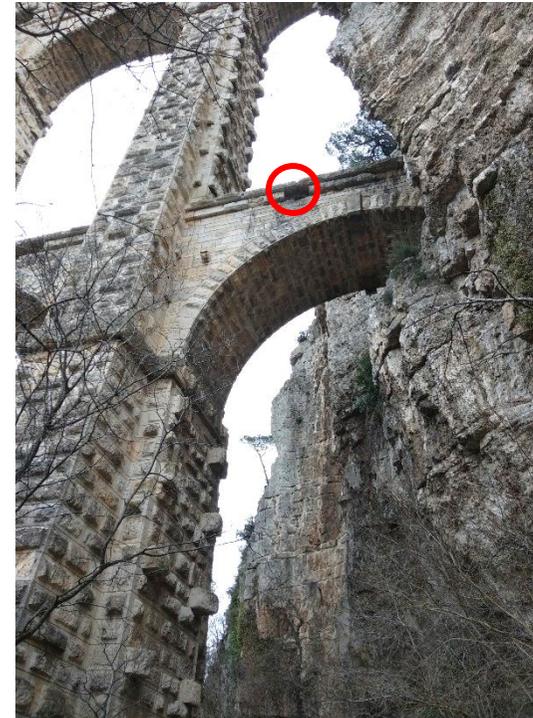
Néanmoins, il a été découvert une aire de Grand Corbeau sur l'ouvrage, au niveau du tablier inférieur de la pile 14. La présence d'un nid de cette espèce sur un ouvrage est très rare, elle niche habituellement dans les falaises ou les arbres. Il a ainsi été rappelé que ce débroussaillage doit impérativement être réalisé le plus tôt possible. Les travaux au niveau de ce secteur ne devraient pas démarrer avant la fin de l'été 2022. Une réflexion sera menée avec l'entreprise et les bâtiments de France pour conserver cette aire.

Localisation de l'aire de Grand Corbeau occupée (en rouge)

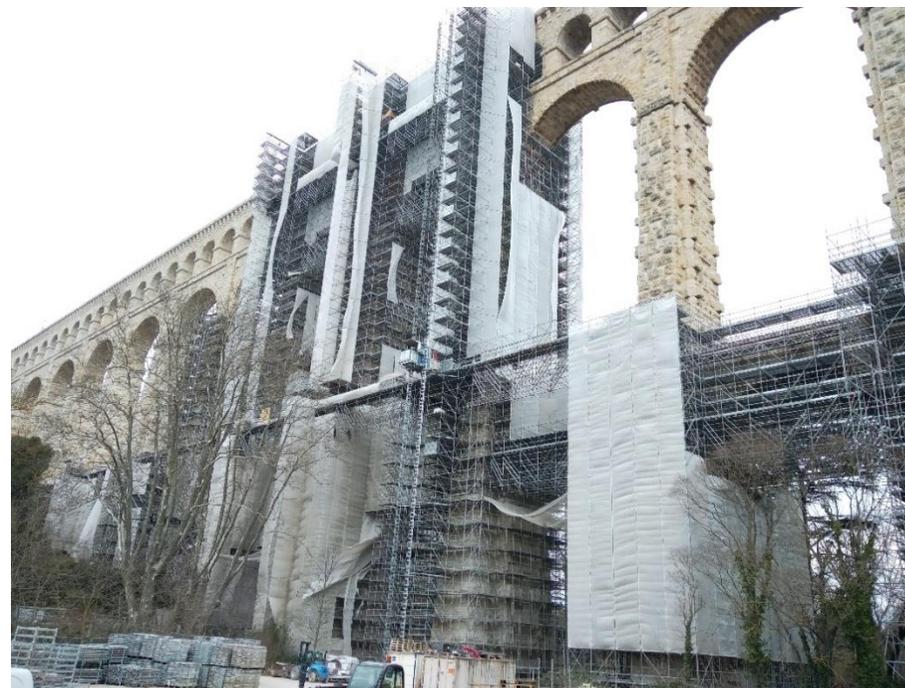
**Un planning alternatif a été soumis le 14/10/2020 et a été validé le 22 février 2021 par la DREAL PACA.** Le chantier s'est ainsi poursuivi avec le démontage de l'échafaudage à partir de la pile 4. L'échafaudage est actuellement monté sur les tabliers inférieurs des piles 9 et 10 et en démontage au niveau du tablier supérieur de la pile 5.

Etat actuel du chantier sur l'ouvrage

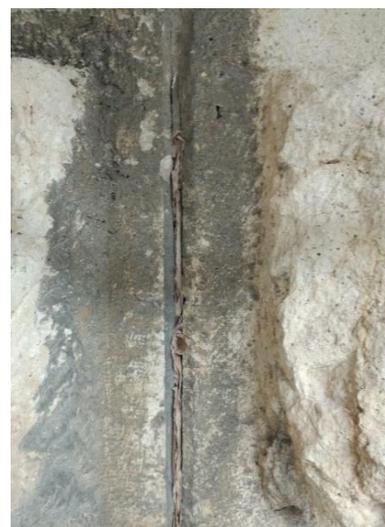
**Joint obturé.**

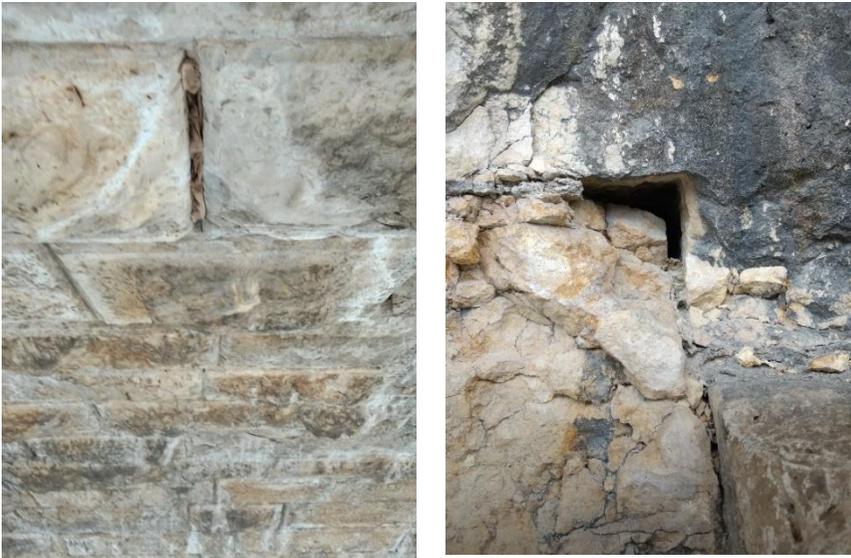
**Autres disjoints observés favorables au chiroptères (dans voute à gauche et dans parement à droite)**

Suite à ces audits, la fermeture des échafaudages sur le niveau inférieur de la pile 10 a démarré les jours suivant le passage de l'écologue.
