**Juin 2025**

**Projet d'aménagement NICE BRANCOLAR : Identification des gîtes potentiels à chiroptères avant démolition des bâtiments**  
**Compte-rendu de suivi de chantier n°1**

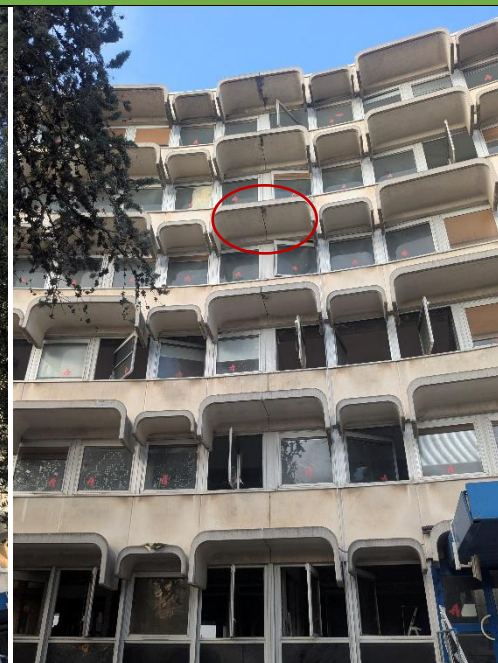
Face Est

- **L'absence d'individu et d'indice de présence (guano, urine)** sur les **bâtiments 2, 3, 4, 5, 6, 7, 8** ;
- L'occupation du **bâtiment 1** par **3 individus** de *Pipistrellus sp.* (Pipistrelle de Kuhl possible mais difficile de statuer du fait de la hauteur des bâtiments ainsi que l'absence de signaux acoustiques en journée) ;
- La présence d'individus sur les trois faces existantes du bâtiment 1 (**Sud, Est et Ouest**), au niveau du joint de dilatation des avancées en ciment du **4<sup>ème</sup> étage**.

- Seul le **bâtiment 1** est utilisé par les Chiroptères. Ce dernier est uniquement favorable en tant que gîte de repos/transit sur les périodes printanière, estivale et automnale. Il s'avère être défavorable en tant que gîte d'hibernation compte tenu des importantes variations thermiques. En complément, la présence d'individus isolés, couplée aux différents passages, témoignent d'une utilisation ponctuelle du bâtiment ;

En accord avec les **services de l'état (DREAL, DDTM)**, un.e écologue interviendra sur le bâtiment n°1 pour lequel trois individus de *pipistrellus sp.* (gîte de transit/repos) ont été contactés le 26/06/2025, ainsi que les bâtiments n°3, 4 et 5 pour lesquels des gîtes utilisables ont été recensés. Les gîtes utilisés et utilisables feront l'objet d'une destruction anticipée, via l'obturation des joints de dilatations en amont des travaux. Dans la mesure où des Chiroptères seraient présents, les interstices seront bouchés de nuit, après le départ des individus. Les bâtiments pourront par la suite être détruits.
