**Suivi de l'état de conservation des matériaux ou produits
contenant de l'amiante**

RAPPORT N° 11564908-001-1

905 Avenue du Camp de Menthe
13090 AIX-EN-PROVENCE

**N° D'AFFAIRE : 33393380
RAPPORT ETABLI LE : 20/07/2020**

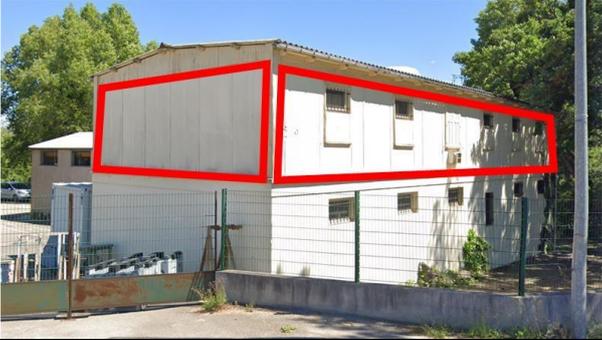
| ELEMENT : Plaques planes | | |

| ELEMENT : Plaques planes | | |
|--|---|---|
| EDF DIRECTION IMMOBILIER GROUPE DIRMED | 33393380 | Extérieur - FACADE |

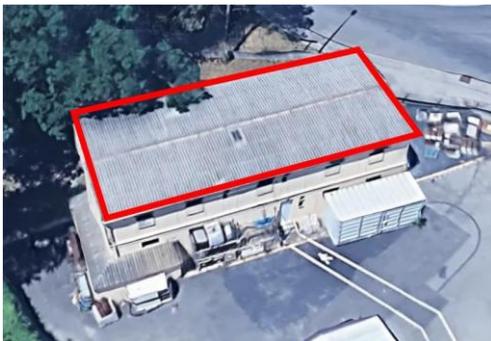
| ELEMENT : Plaques ondulées | | |

| ELEMENT : Plaques ondulées | | |
|--|---|---|
| EDF DIRECTION IMMOBILIER GROUPE DIRMED | 33393380 | Extérieur - TOITURE |
