SEF ENVIRONNEMENT

Etude historique et de vulnérabilité
Diagnostic de site

*Site SEF Environnement
Chemin Font de Garrel
83390 CUERS*

*Rapport définitif
n°AIX15016IB-V1*

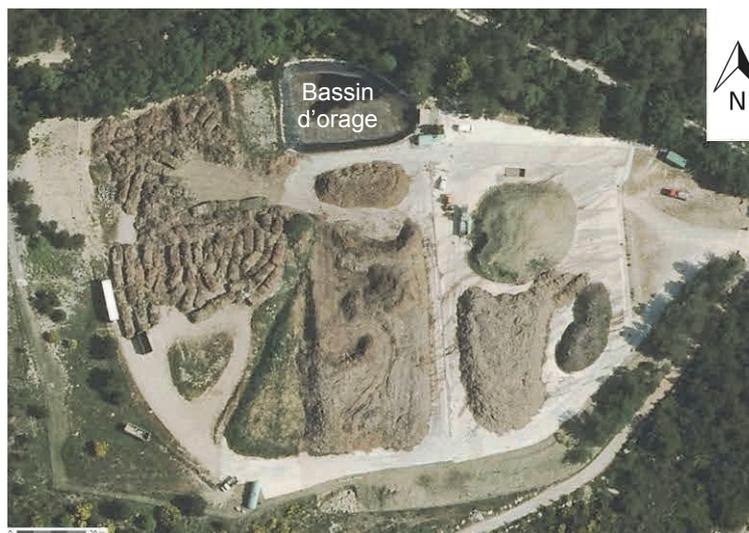
Figure 3 : Zoom sur la zone d'étude

Le terrain présente une pente Nord-Ouest/Sud-Est (altitude TN comprise entre 465 et 421 m NGF). Un zoom sur le centre de compostage est présenté ci-dessous.

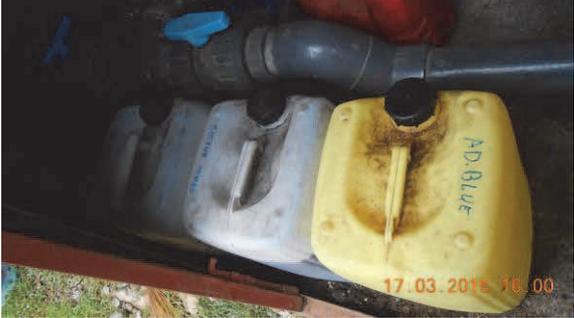
<p>1 - Local avec quelques bidons (huiles moteur etc)</p>	<p>2 - Broyeuse en activité au centre du site près du bassin d'orage (vu de l'est)</p>

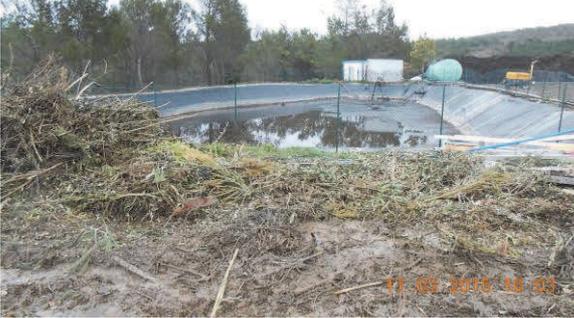
<p>3 - Bassin d'orage (vu de l'ouest)</p>	<p>4 - Bennes et containers présents à l'ouest du site au niveau d'une zone non dallée</p>

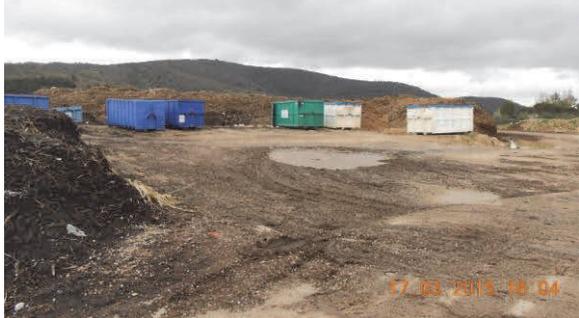
Aucun incident n'a été répertorié hors mis un déversement de gazole qui se serait produit il y a quelques années en partie ouest du site (proche des containers au niveau de la zone non dallée) suite à une fuite de machine.

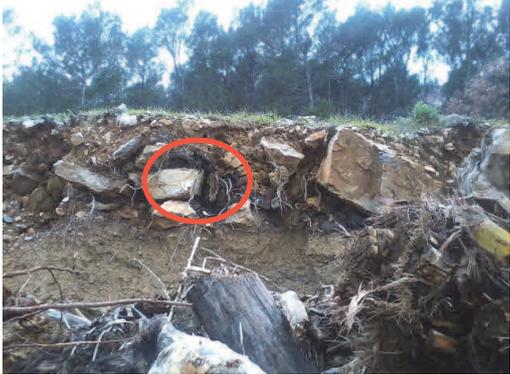
<p>5 - Zone en limite ouest du site. Présence de blocs d'enrobés dans le talus</p>	<p>6 - Zone au centre du site avec engins, benne, et citerne à eau dans le fond</p>

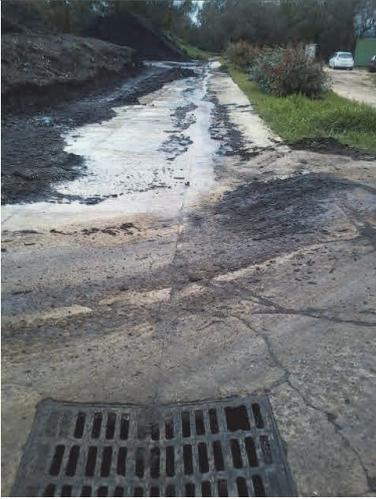
<p>7 - Système de récupération des eaux de ruissellement</p>	<p>8 - Aspergeur d'eaux</p>

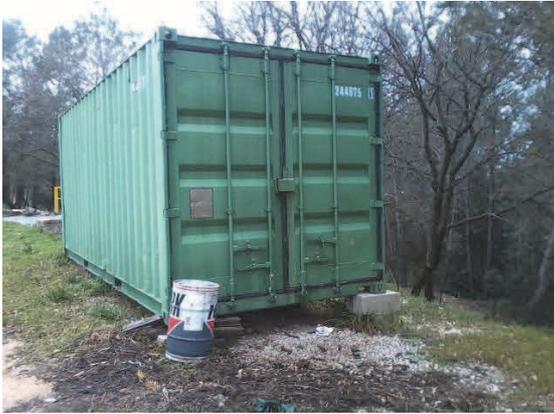
<p>9 - Container contenant un cubitainer (1000 L) d'hydrocarbures à l'est du site</p>	<p>10 - Récupération des eaux de ruissellement sous une grille métallique près de l'entrée du site à l'est</p>

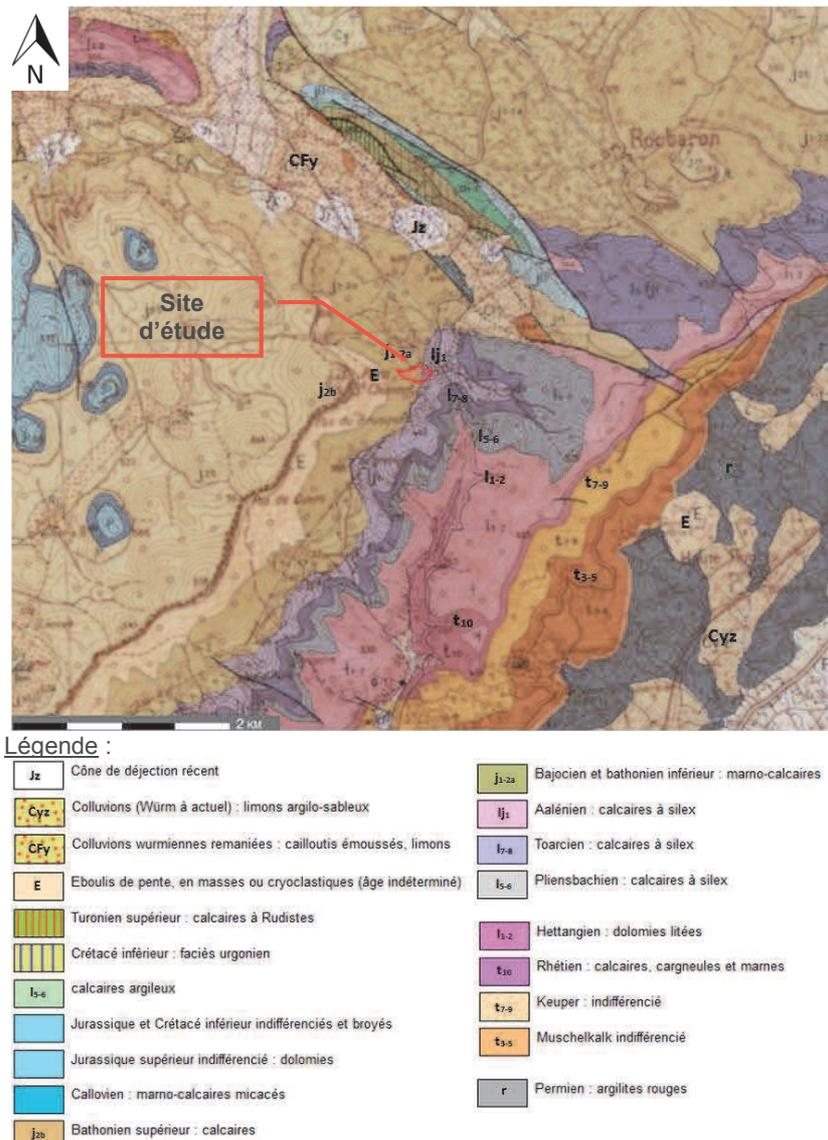
Figure 10 : Localisation du site sur un extrait de la Carte géologique (1/50 000) – Feuille n°1045 – CUERS

La feuille de Cuers à 1/50 000 appartient en presque totalité à la Provence calcaire. Seul l'angle sud-est, où se trouve le site étudié, empiète sur le Permien sédimentaire formant le tégument du massif cristallophyllien des Maures. A l'Ouest du site se trouve le massif du Pilon Saint-Clément, entre Méounes et Rocbaron.

Dans la partie Est du site, on retrouve des calcaires à silex du Aalénien. Cet étage débute par des calcaires bruns à chailles, surmontés localement par des lentilles construites blanches à Bryozoaires (5 m). Au-dessus se développent des calcaires clairs, un peu argileux, parfois glauconieux à oncholithes et renfermant parfois des chailles (10 m). L'étage se termine par des calcaires argileux (5 m).

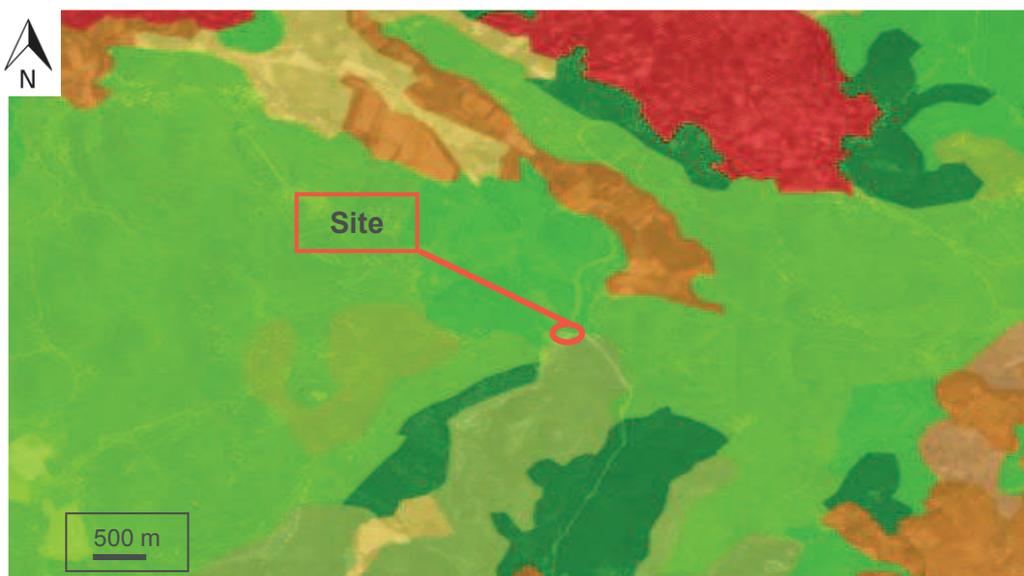
Figure 15 : Occupation des sols détaillée

L'environnement proche du site est entouré de forêts de conifères et feuillus, de pelouses pâturage naturels et de vignoble et arbres fruitiers. Au Nord-Est se trouve la commune de Rocbaron et son tissu urbain continu.

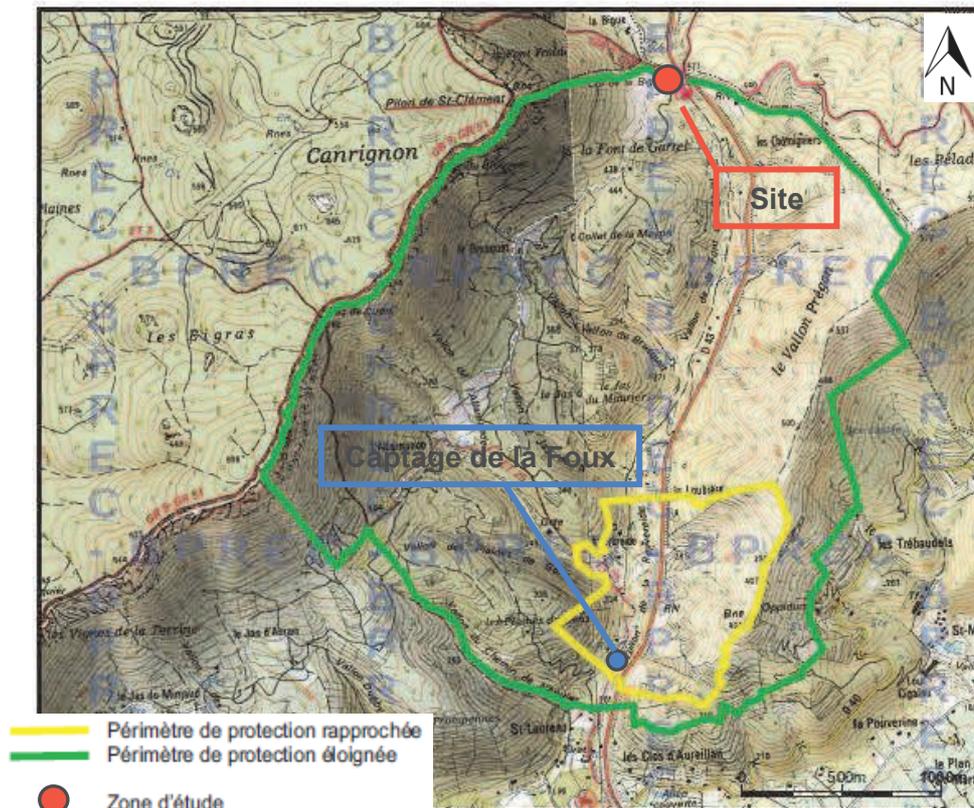
D'après le Bureau de Protection des Ressources en Eau des Collectivités du Var (BPREC), il existe un ouvrage AEP (deux forages du captage de la Foux) sur la commune de Cuers, situé à une distance supérieure à 1 km du site. Cependant, le site est compris dans le périmètre de protection éloignée de ce captage (voir carte ci-dessous).

Figure 16 : Périmètres de protection du captage de la Foux – Commune de Cuers

Les forages, d'une profondeur de 50 mètres, ont recoupé une série essentiellement carbonatée (calcaires et dolomies), fissurée sur 48 mètres, et des marnes sur les deux derniers mètres. Une cimentation de l'espace annulaire a été réalisée sur les cinq premiers mètres pour éviter toute contamination par les eaux de surface.

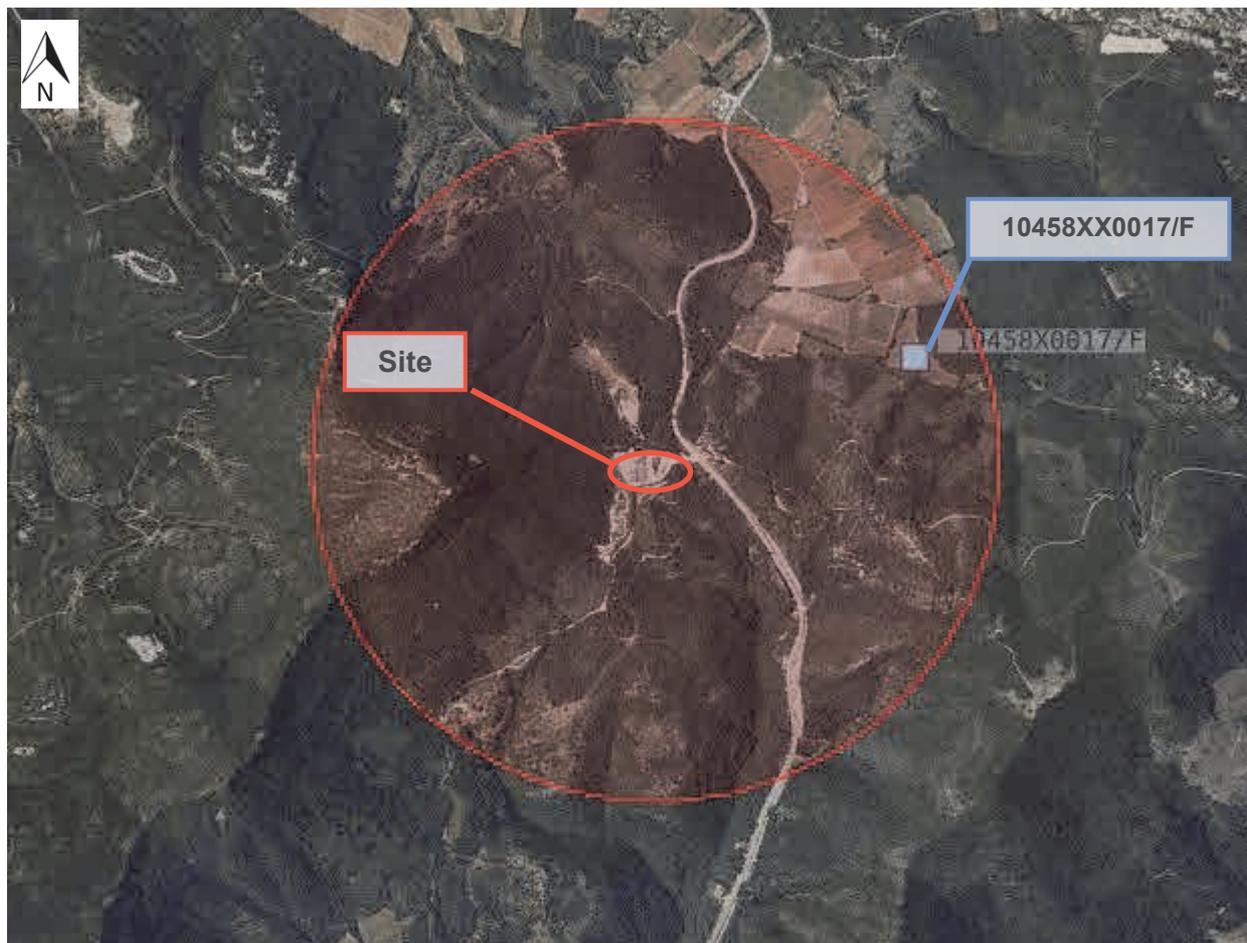
Figure 18: Points d'eau BRGM autour du site

La Base de données Infoterre ne recense que le captage déjà identifié précédemment dans un rayon d'1km du site. Celui-ci est situé à environ 800 m au Nord-Est du site (cf Chapitre VII.1).

Code Point Prélèvement	Ouvrage	Type d'usage	Position hydraulique supposée
10458XX0017/F	Puits	Point d'eau artificiel	Hors zone d'influence
