## Expertise écologique des fonds marins de la Zone de Mouillages et d'Equipements Légers (ZMEL) des Tamaris

**Parc Marin de la Côte Bleue**  
**Juin 2018**

**Expertise écologique des fonds marins  
de la Zone de Mouillages et d'Équipements Légers (ZMEL)  
des Tamaris**

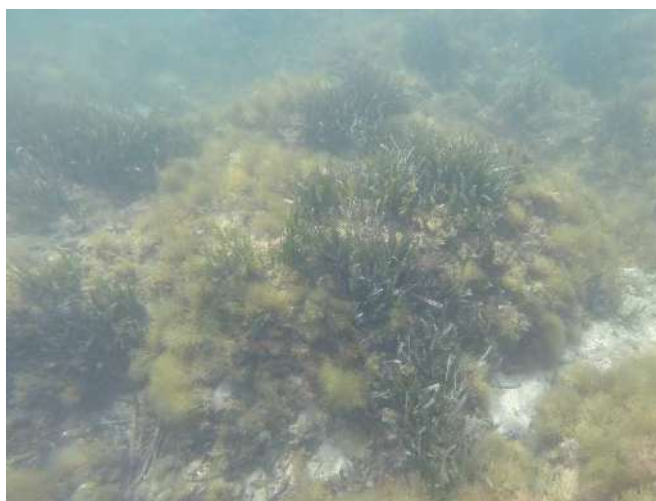
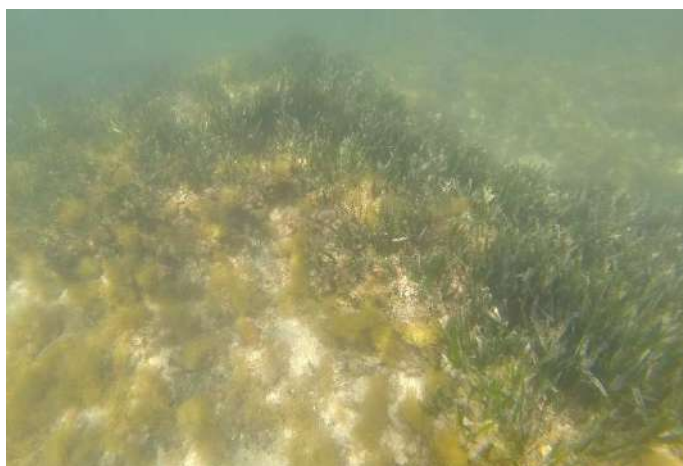
L'herbier de Posidonie (*Posidonia oceanica*) constitue le principal intérêt écologique de l'anse des Tamaris. Il occupe 3 145 m<sup>2</sup> sur les 16 974 m<sup>2</sup> de l'anse, soit 18,5% des fonds marins (tableau 1), mais l'herbier vivant n'occupe actuellement plus qu'une faible proportion de son aire d'extension originelle (Fig. 1). L'herbier n'est pas continu, il se développe en petites touffes et îlots de Posidonies de taille variable (1 à 4 m de diamètre), en mosaïque sur la matte morte, vestige de l'ancien herbier vivant (photos 1 et 2).

L'herbier présente un faible recouvrement, variant entre 10 et 30% selon les sites. Les touffes de Posidonies se développent de manière surélevée sur la matte et constituent de petites collines de 20 à 40 cm de hauteur. Les rhizomes sont peu déchaussés (<2 cm), mais l'herbier montre une faible tenue mécanique et des pans de rhizomes peuvent s'arracher facilement à la main. Les feuilles de Posidonies sont très courtes (souvent 10 cm voire moins, maximum 20 cm) et en majorités broutées, les extrémités montrant de nombreuses traces de broutage par la saupe (*Sarpa salpa*) poisson herbivore et l'oursin comestible *Paracentrotus lividus*, particulièrement abondant à l'entrée de l'anse. Ces 2 herbivores induisent une pression de broutage importante, voire de surpâturage localement.

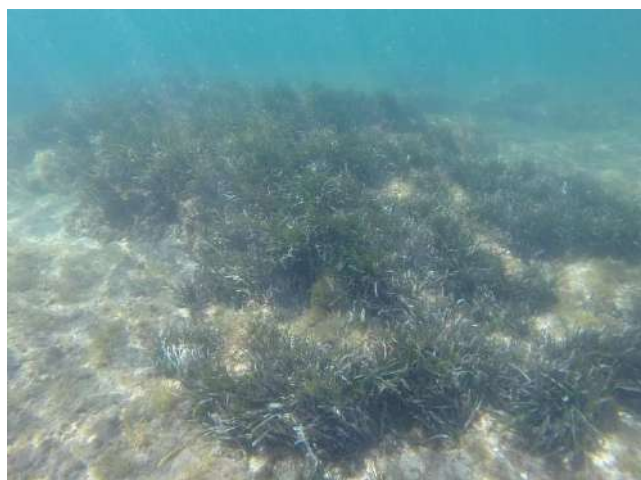
A noter qu'à l'extérieur de l'anse, devant la digue du port abri, l'herbier se développe en plaquage sur roche et montre une bonne vitalité d'ensemble (photo 3 ci-contre).

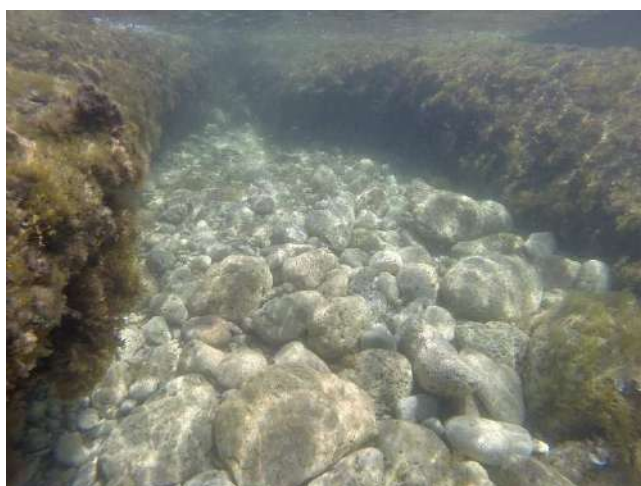
Les fonds rocheux comprennent la biocénose RIAP (Roches Infralittorales à Algues Photophiles) de mode calme et quelques zones de GI (Galets Infralittoraux) sur la partie Est de l'anse (photo 4 ci-contre).

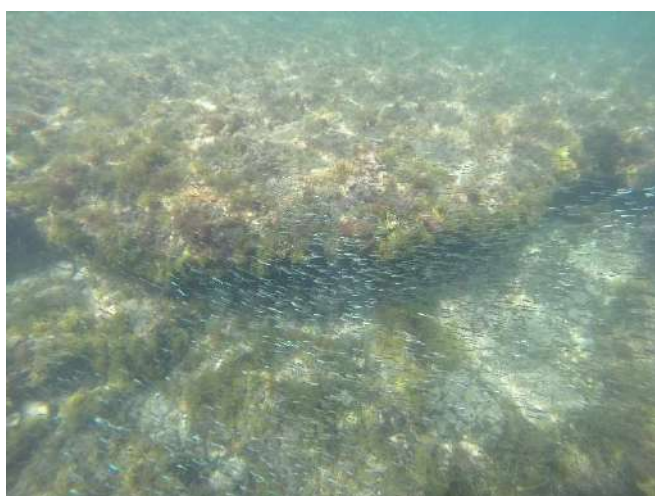
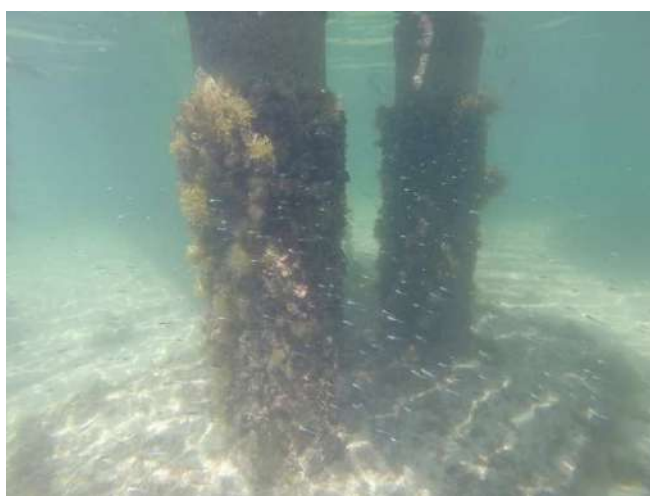
Plusieurs bancs de juvéniles indéterminés (probablement des mulets Mugilidae) formant des nuages de plusieurs milliers d'individus sont observés le long des enrochements de la digue (photo 8) et sous les piliers des pontons (photo 9).

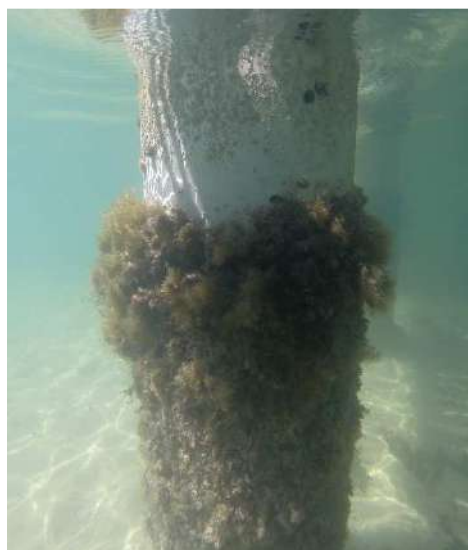
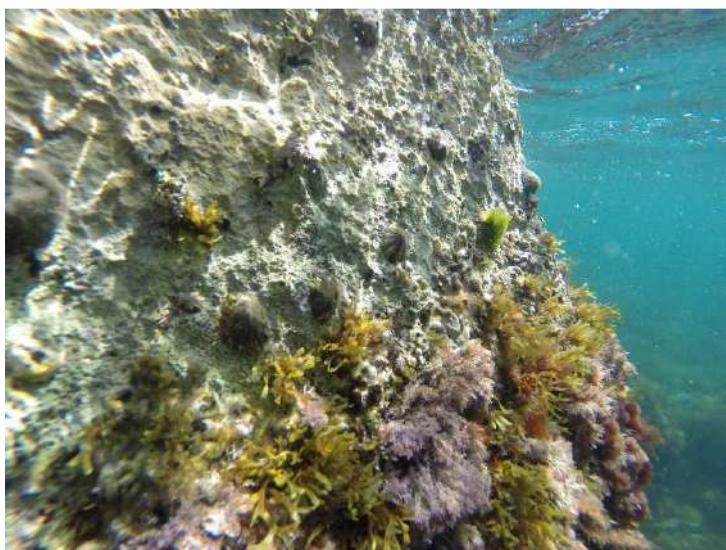
Les mollusques gastéropodes sont représentés par le cerithie gommier *Cerithium vulgatum*, très abondant et dont les coquilles sont souvent occupées par des petits bernard-l'ermite *Pagurus anachoretus* (crustacés). Les patelles (*Patella caerulea* et *P. rustica*) sont nombreuses, situées à fleur d'eau sur les piliers des pontons et au niveau des enrochements de la digue (photos ci-dessous). A noter la présence de l'œil de Sainte-Lucie *Astrea rugosa*.

A noter également la présence de plusieurs traces anthropiques, notamment des macro-déchets, des plastiques et quelques lignes de pêche de loisir. De nombreux corps morts jonchent les fonds, certains ayant été récemment regroupés à l'intérieur de la digue (absence de colonisation par les algues, cf. photo).

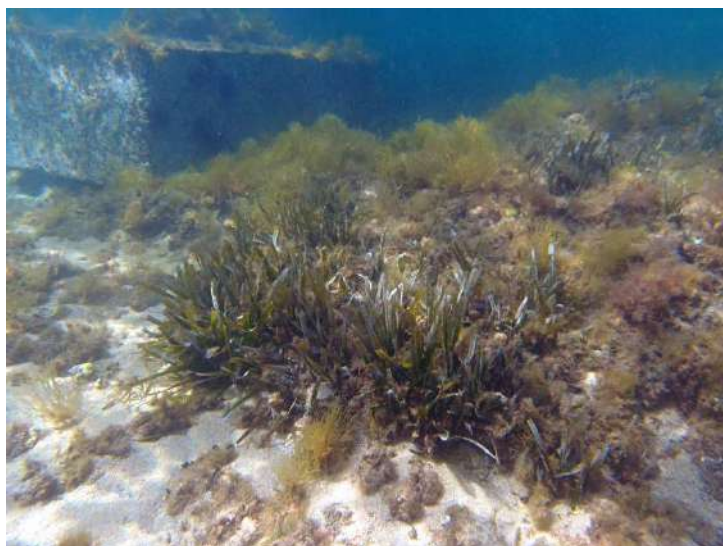
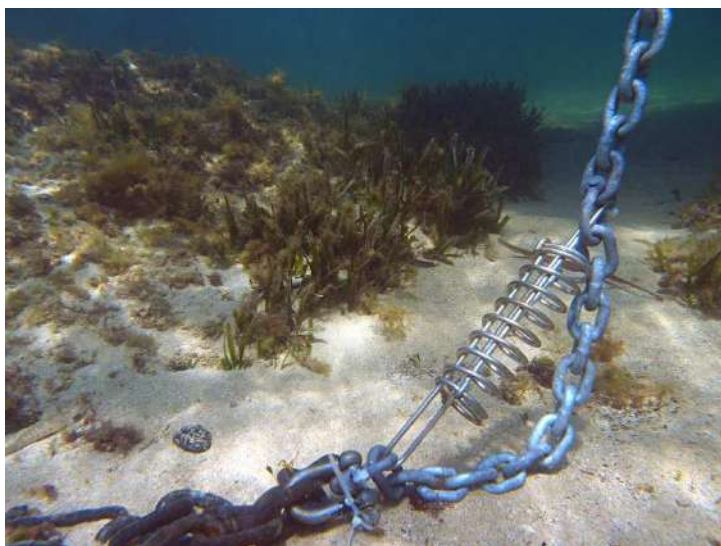
- Nous avons constaté que les 4 emplacements de bateaux créés à l'extrémité de chacun des pontons, actuellement occupés par 4 semi-rigides, empiètent sur les limites de l'herbier de Posidonie. Nous notons des corps morts au contact de l'herbier de Posidonie vivant, et des chaînes d'amarrage qui, au gré des différentes conditions météorologiques, touchent et érodent cet herbier (photos ci-dessous).

- Les 4 emplacements de bateaux créés à l'extrémité de chacun des pontons, actuellement occupés par 4 semi-rigides, empiètent sur les limites de l'herbier de Posidonie. Nous notons des corps morts au contact de l'herbier de Posidonie vivant, et des chaînes d'amarrage qui, au gré des différentes conditions météorologiques, touchent et érodent cet herbier.
  - Il serait nécessaire de revoir ces dispositifs d'amarrage ou ces emplacements.
- Le balisage qui délimite l'évolution des bateaux dans l'anse est constitué de corps-morts, d'une chaîne mère sur le fond, et de chaînes filles pour l'amarrage des bouées. Ces dispositifs se trouvent en partie dans l'herbier de Posidonie vivant et favorisent sa dégradation.
  - Il conviendrait de faire évoluer cet ensemble en balisage écologique, afin d'éliminer toute chaîne sur les fonds.

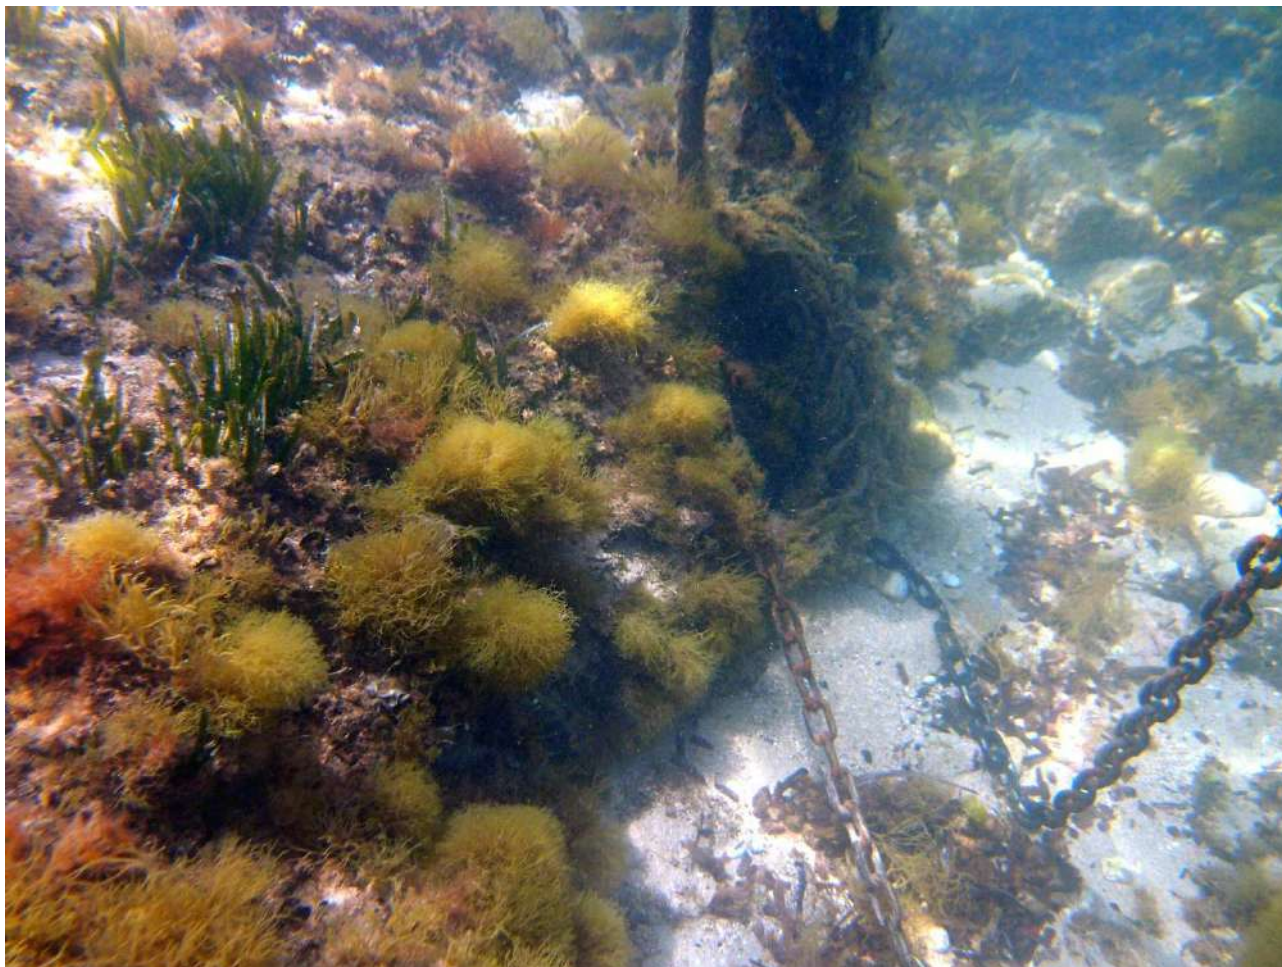
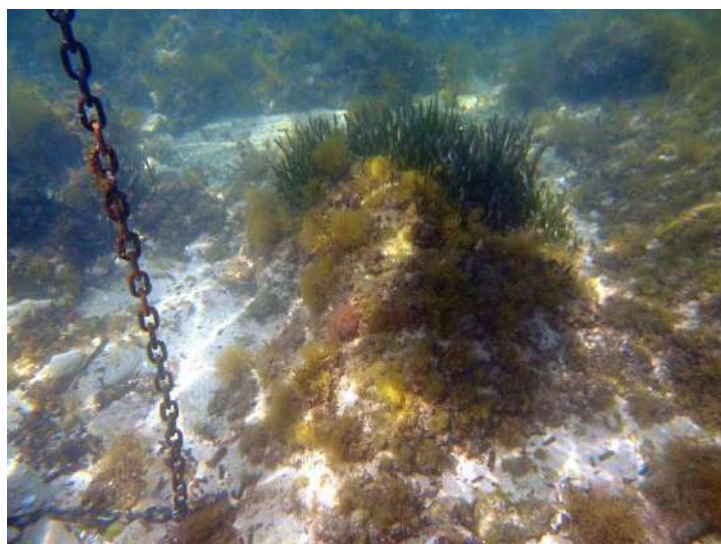
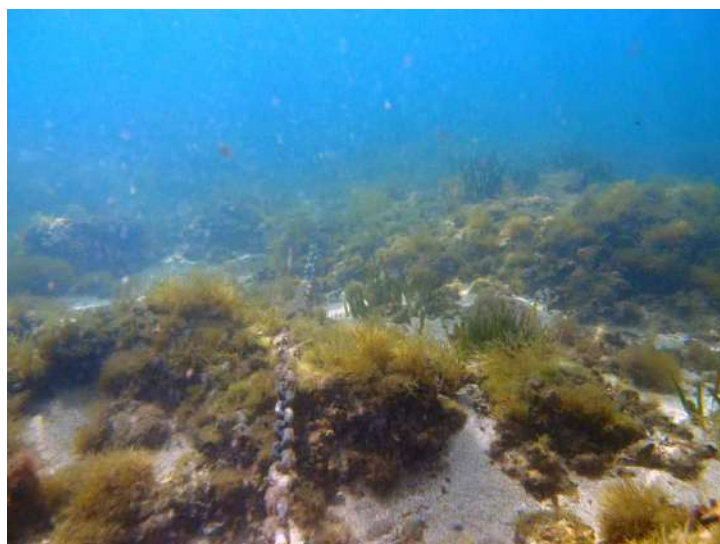
- Nous avons également constaté que le balisage qui délimite la zone d'évolution des bateaux dans l'anse est constitué de corps-morts, d'une chaîne mère sur le fond, et de chaînes filles pour l'amarrage des bouées. Ces dispositifs se trouvent en partie dans l'herbier de Posidonie vivant et favorisent sa dégradation (photos ci-dessous).
