**QUARTIER DU RANQUET A ISTRES (13)  
CONFORTEMENT DES BERGES DE L'ETANG DE  
BERRE**

**MISSION DE MAITRISE D'ŒUVRE**

**RAPPORT PHASE PRO**

A LA DEMANDE ET POUR LE COMPTE DE L'EPAD OUEST PROVENCE

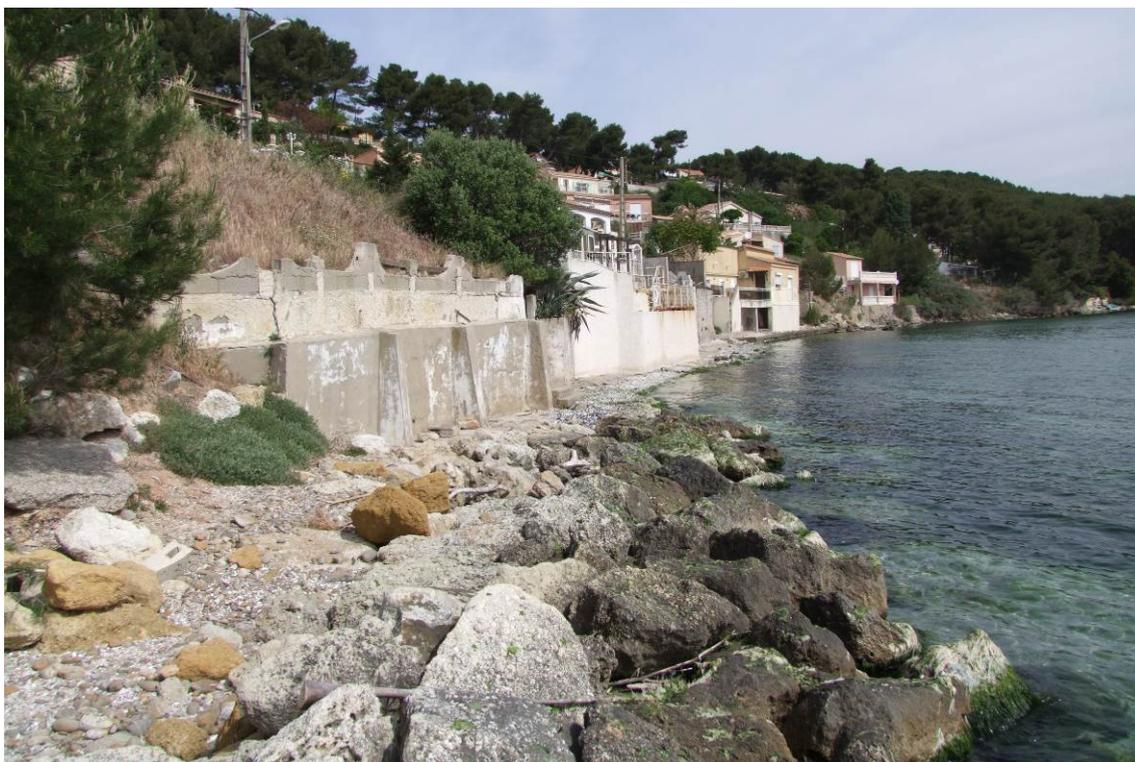
Sur la zone Nord B, l'étang vient border les habitations et murs existants.

La pente du fond de l'étang est faible (~ 2.5 %).

*Vue générale de la zone Nord B*

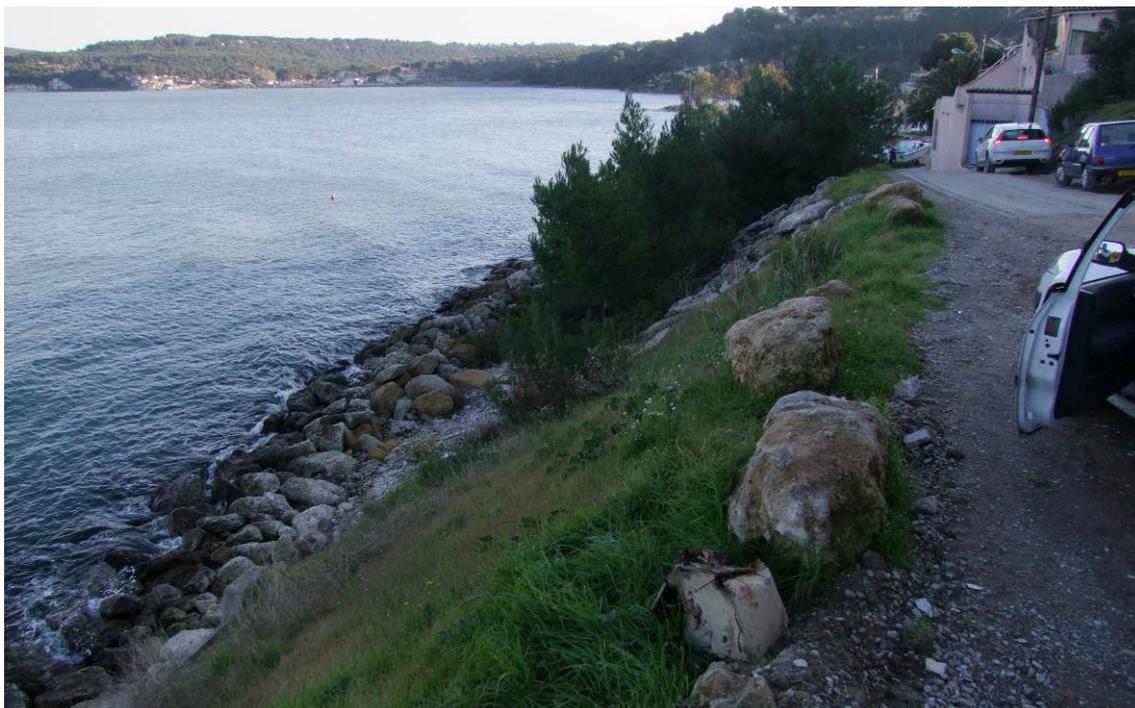
On note la présence d'une protection de berge en enrochements en extrémité Sud de la zone.

*Enrochements en extrémité Sud de la zone Nord B*

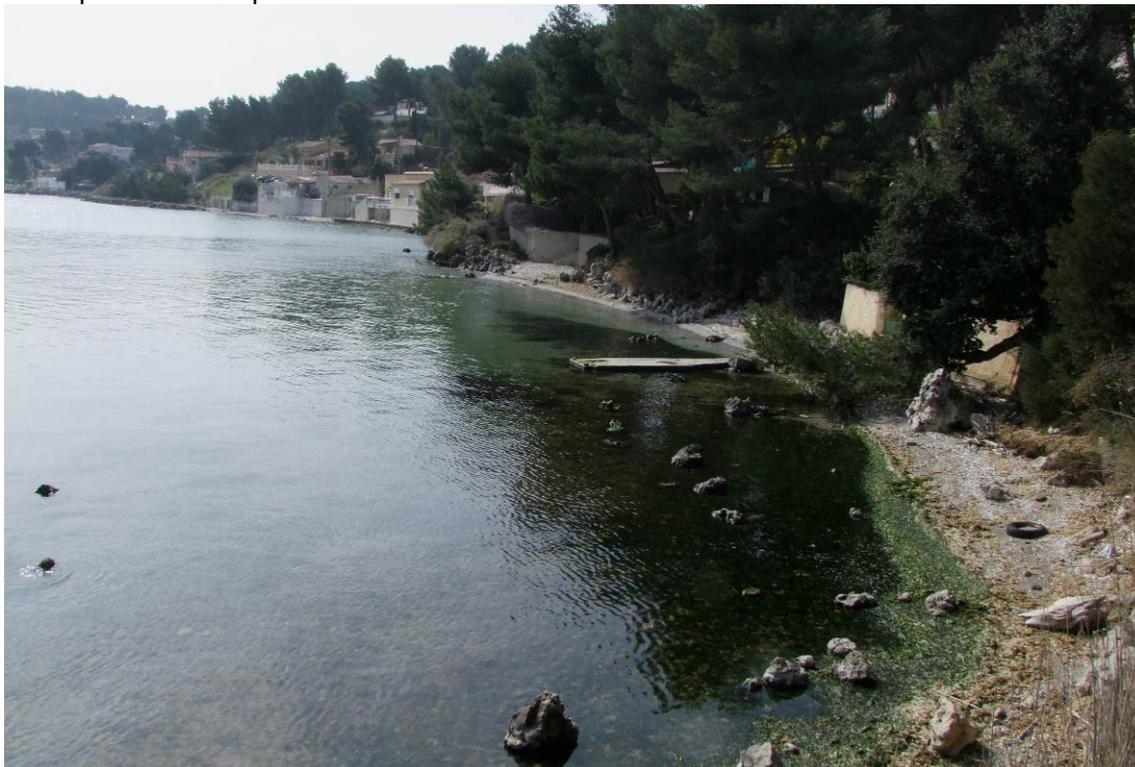
En extrémité de la zone Nord B, l'étang vient border les murs existants.  
La pente du fond de l'étang est faible (~ 2.5 %).  
On note la présence de pontons.

*Vue de l'extrémité de la zone Nord B*

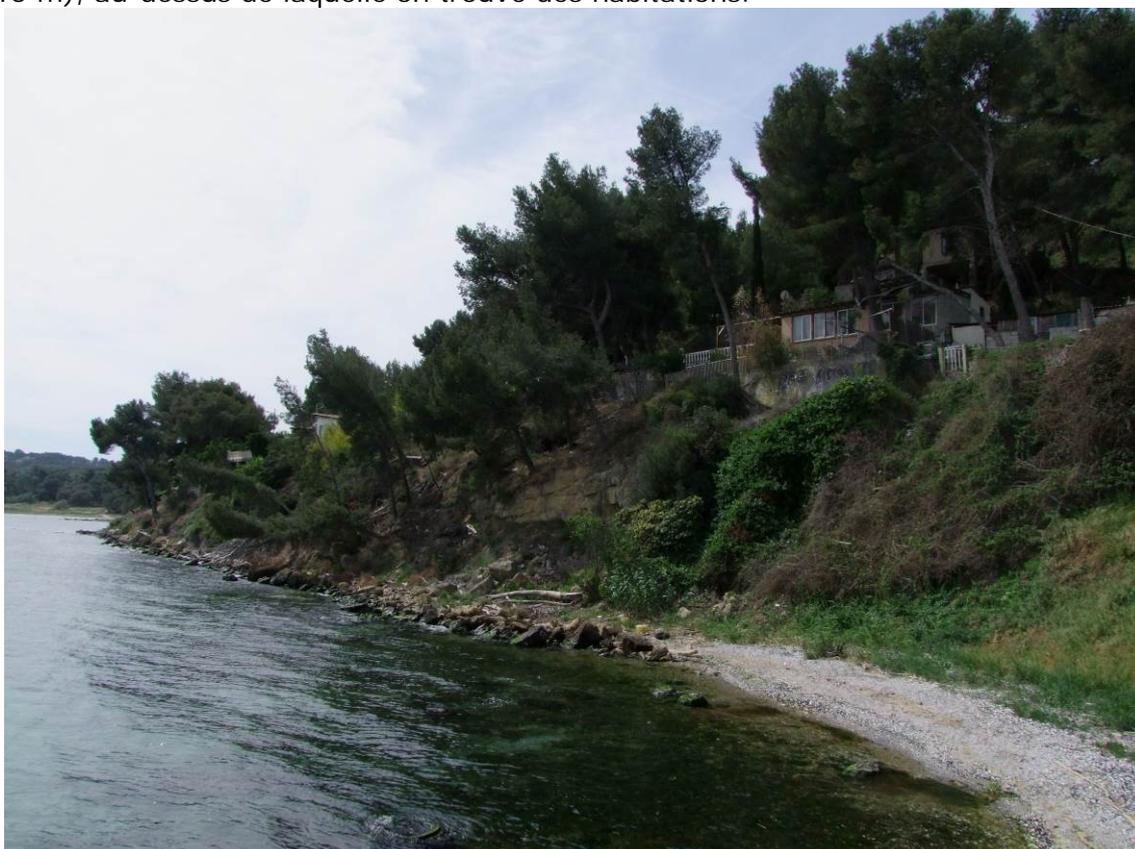
Sur la zone Sud A, le trait de côte est constitué d'une falaise rocheuse de hauteur variable (3 à 15 m), au-dessus de laquelle on trouve des habitations.

*Vue générale de la zone Sud A*

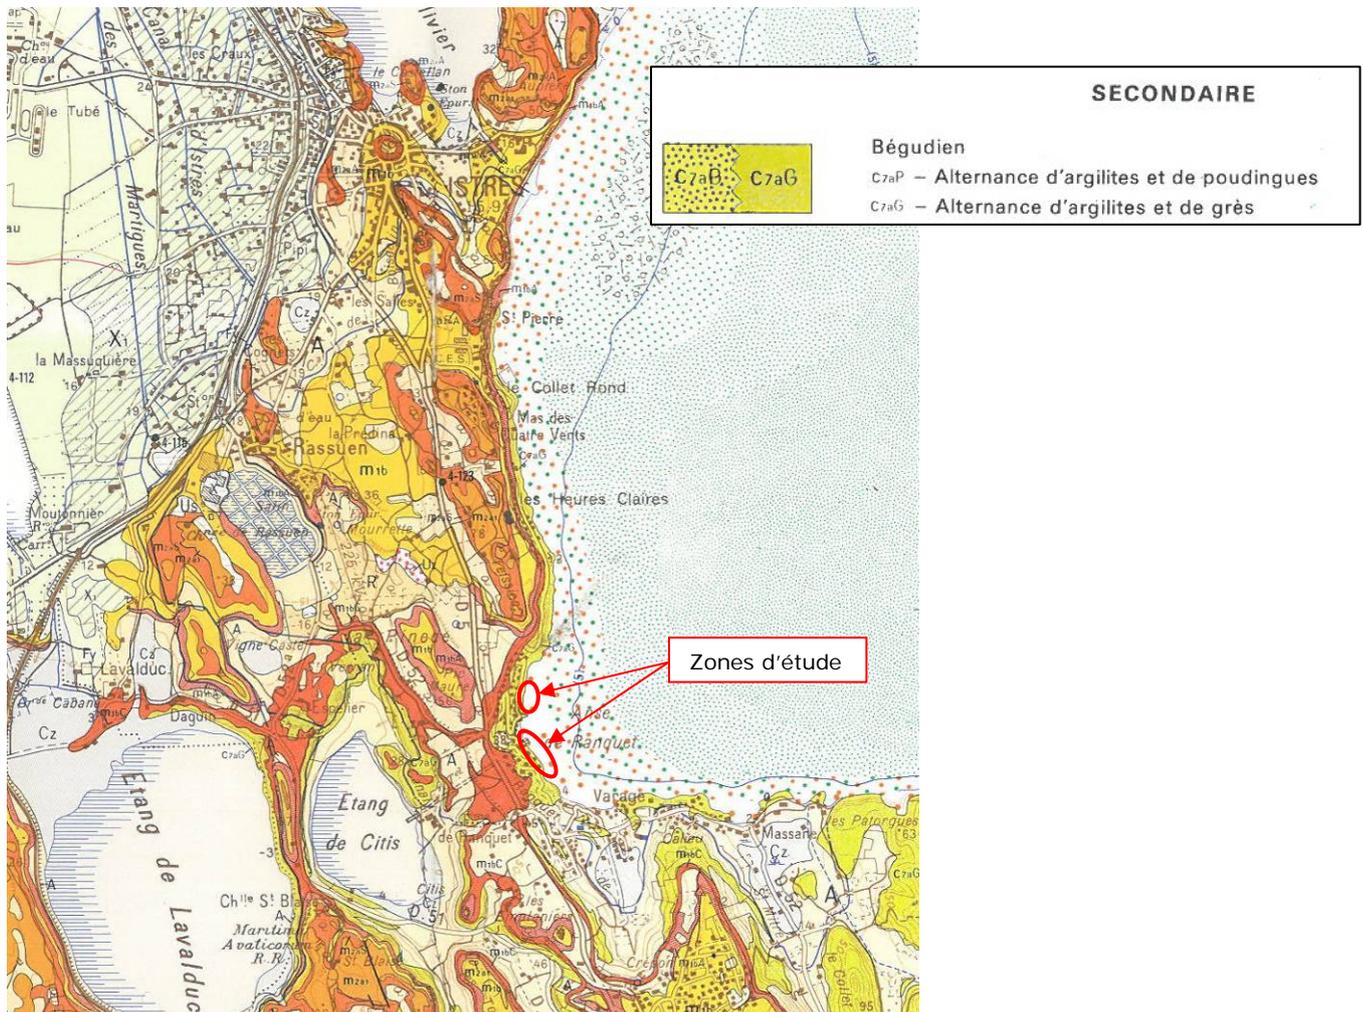
D'après la carte géologique du BRGM, feuille d'Istres, le site présente un substratum rocheux constitué d'une alternance d'argilites et de grès.

Ce substratum est bien visible sur la zone Sud A, où les niveaux compacts de grès créent des ressauts rocheux, entrecoupés par des bancs plus argileux qui s'altèrent et forment des surplombs.

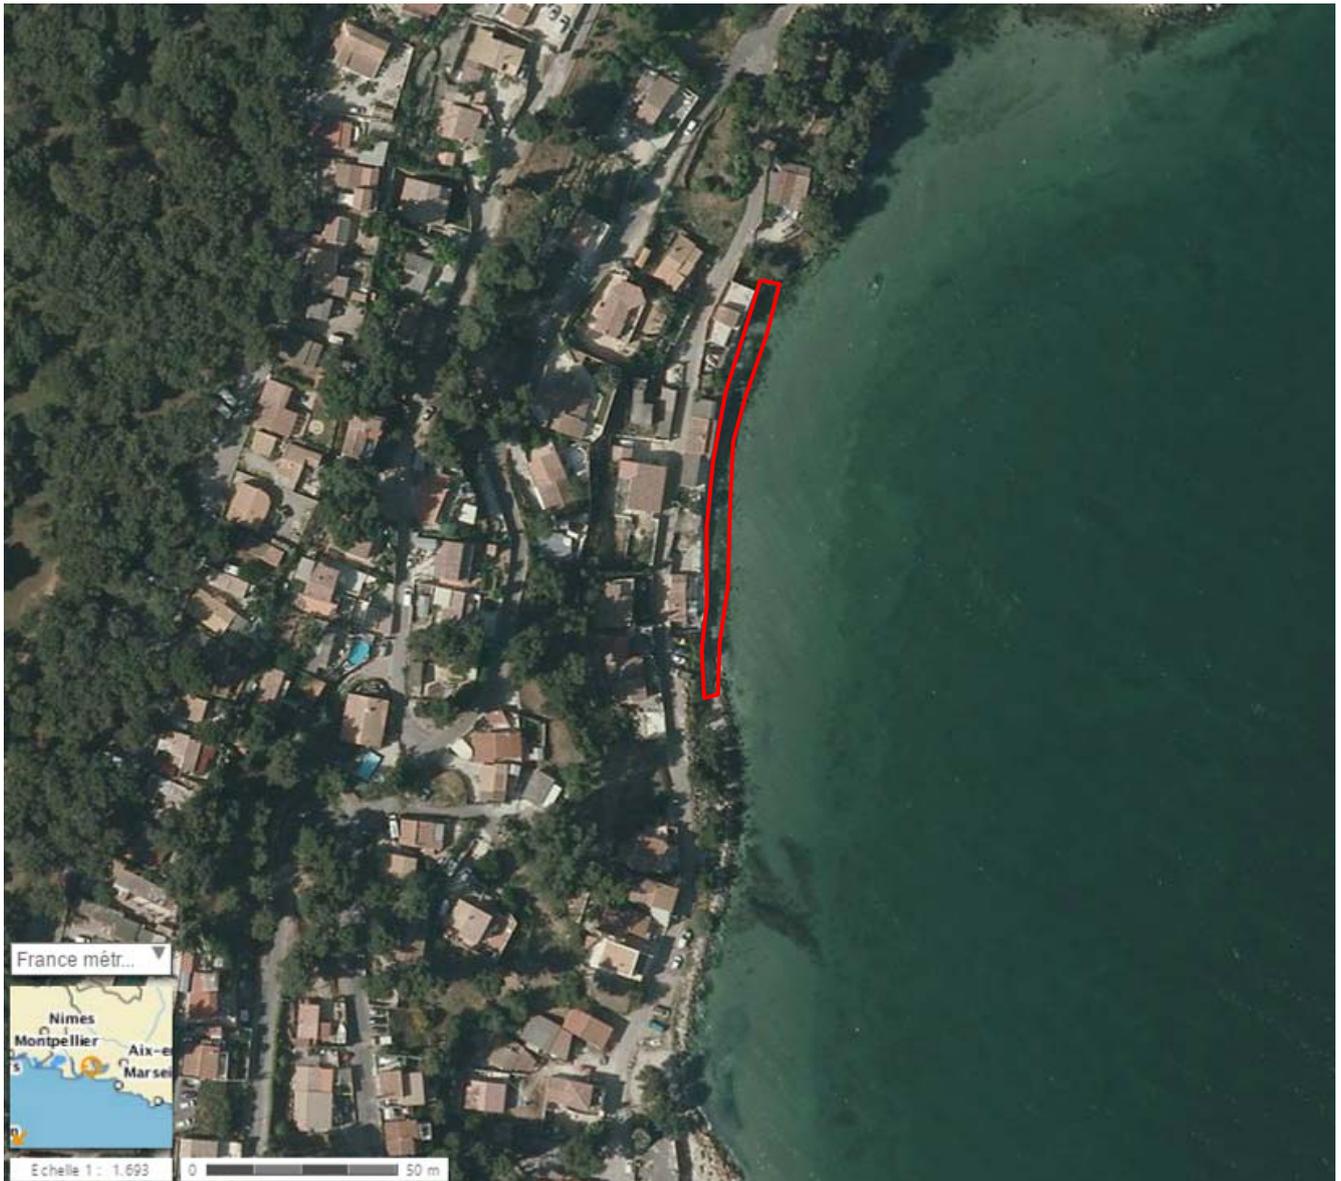
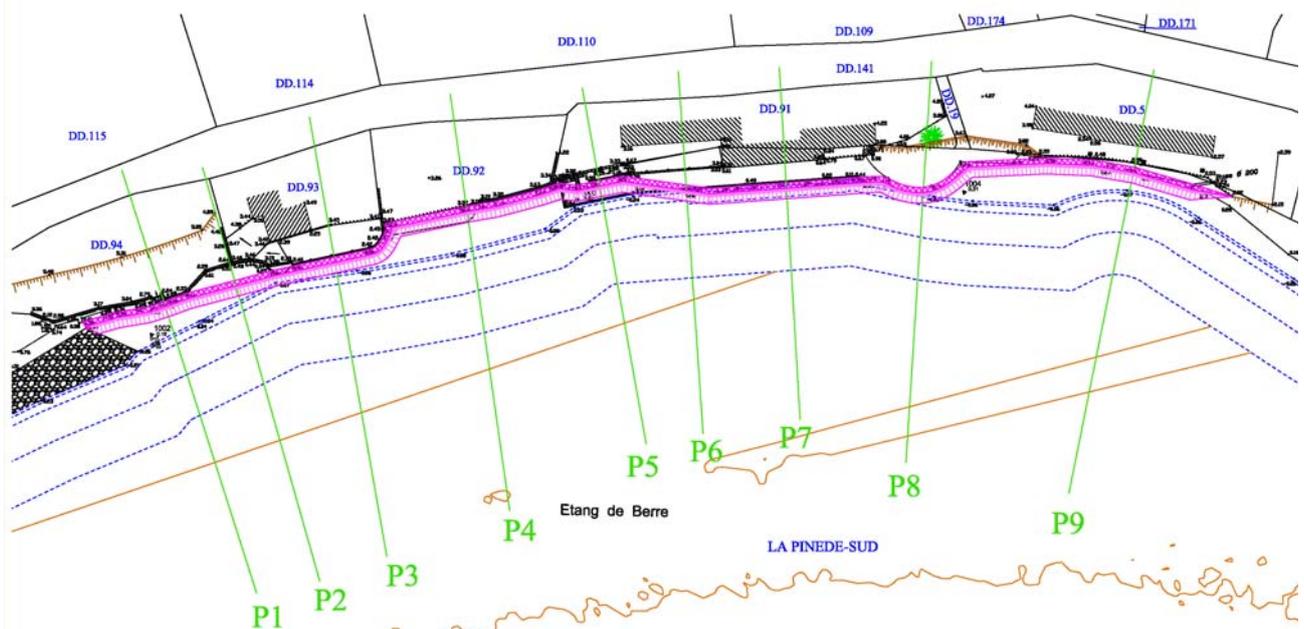
La solution de travaux demandée par l'EPAD et la DDTM consiste à garder le trait de côte actuelle et de protéger la berge par une longrine béton ancrée, partiellement immergée, uniquement au droit du linéaire d'habitations existantes, à savoir les parcelles DD0091 à 93 et 0019+0005, soit sur un linéaire de 100 ml.

La hauteur sera calée à la cote de + 1 m, avec une largeur de tête de 0.5 m.

La longrine sera fondée à au moins 1 m sous le niveau du terrain naturel.

La longrine sera ancrée par 2 lignes de boulons d'ancrage :

- Ancrages subhorizontaux de longueur 3 m – Armature Ø 25 mm – Fe 500 MPa – Espacement 2 m
- Ancrages verticaux de longueur 2 m – Armature Ø 32 mm – Fe 500 MPa – Espacement 2 m

Principe d'implantation de l'emprise de la longrine

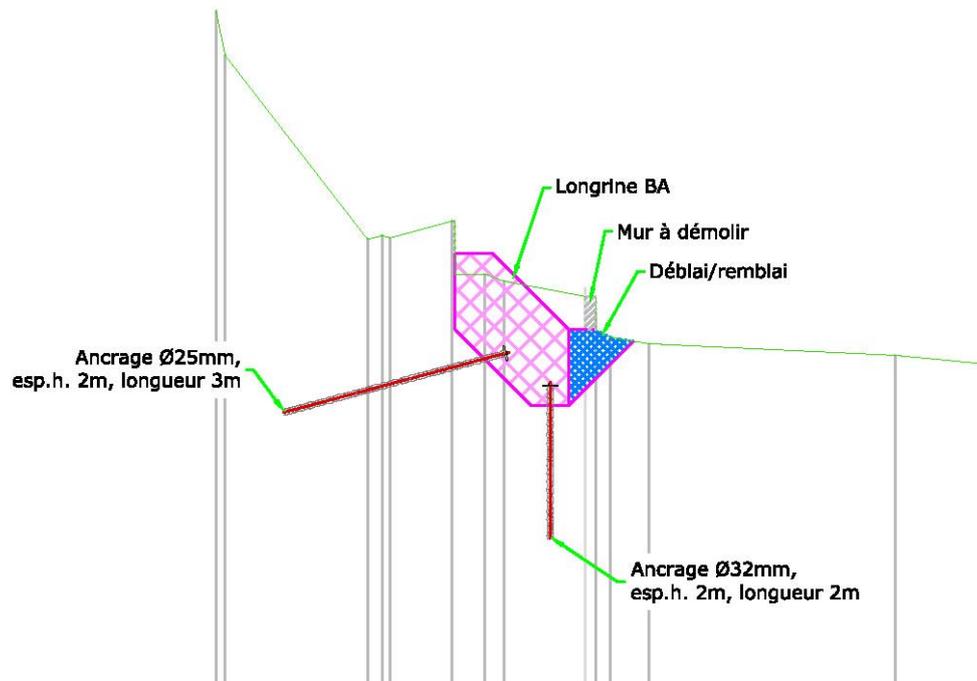
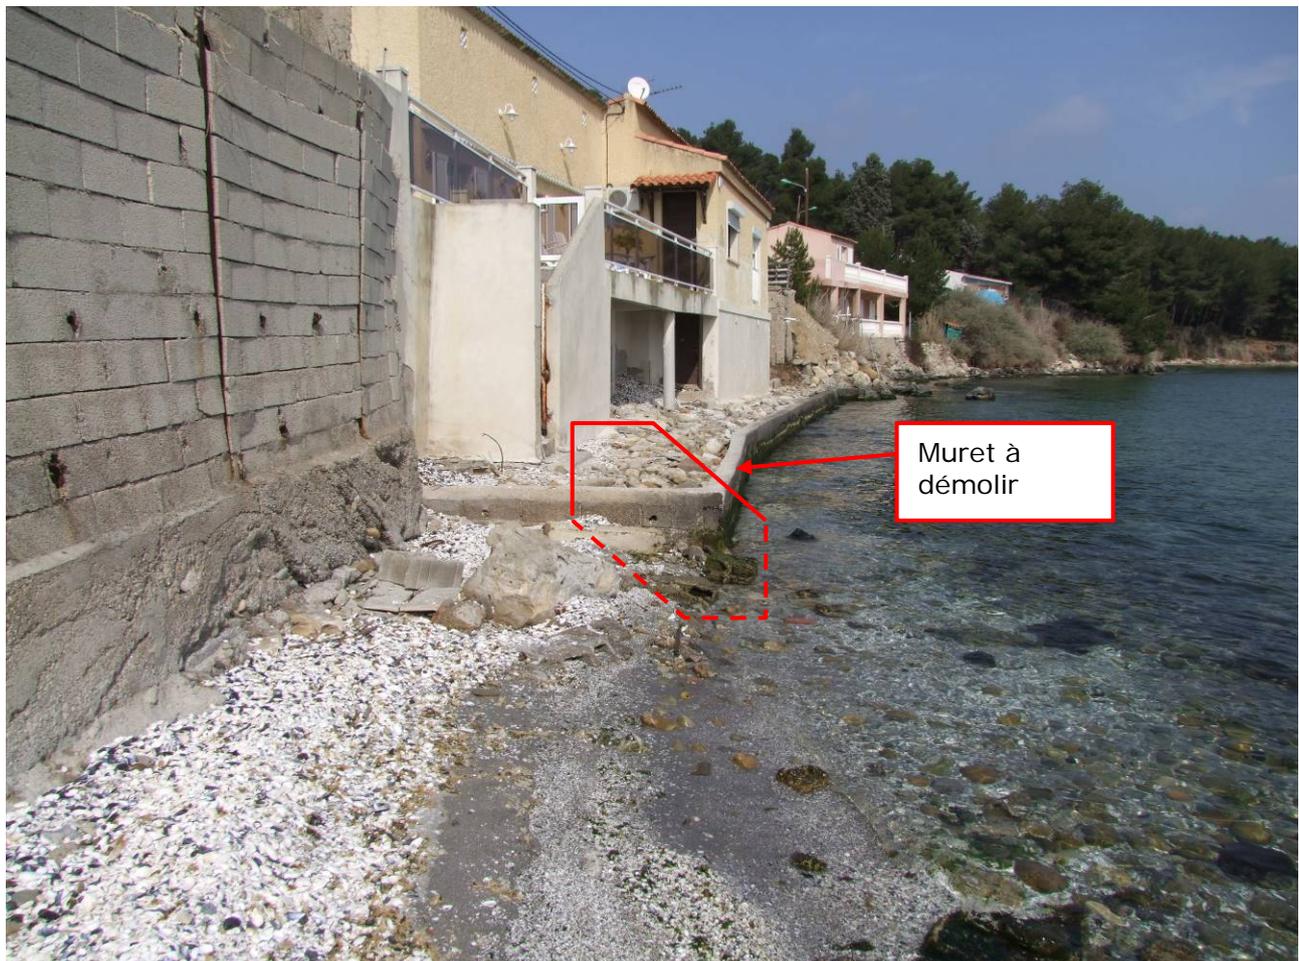
Profil 5 – Parcelle DD91

Au droit de la parcelle DD91, cela nécessitera la démolition partielle du muret existant en avant des bâtiments.

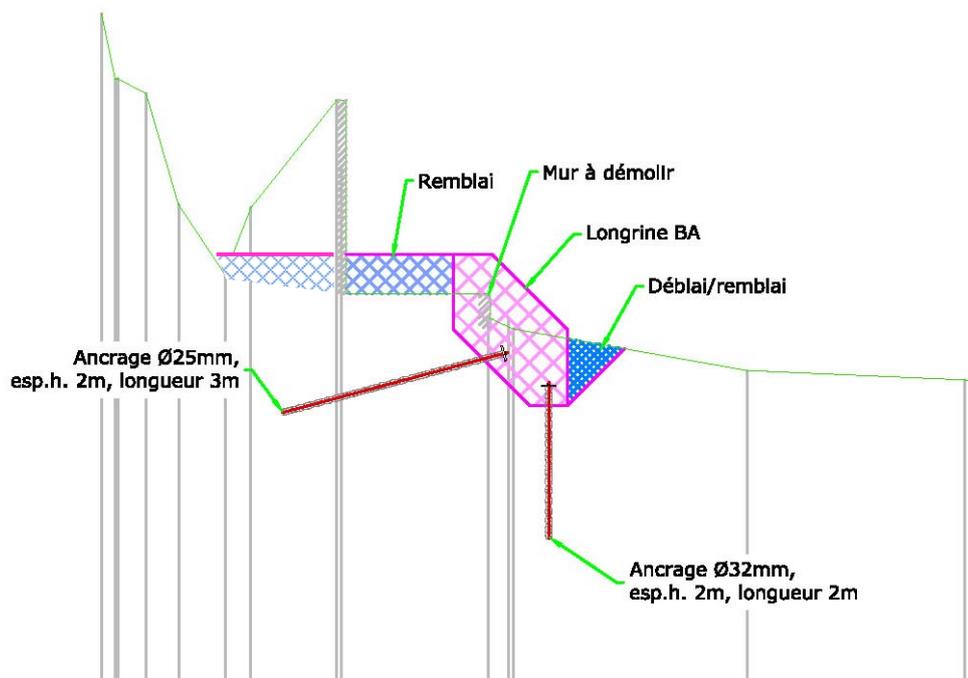
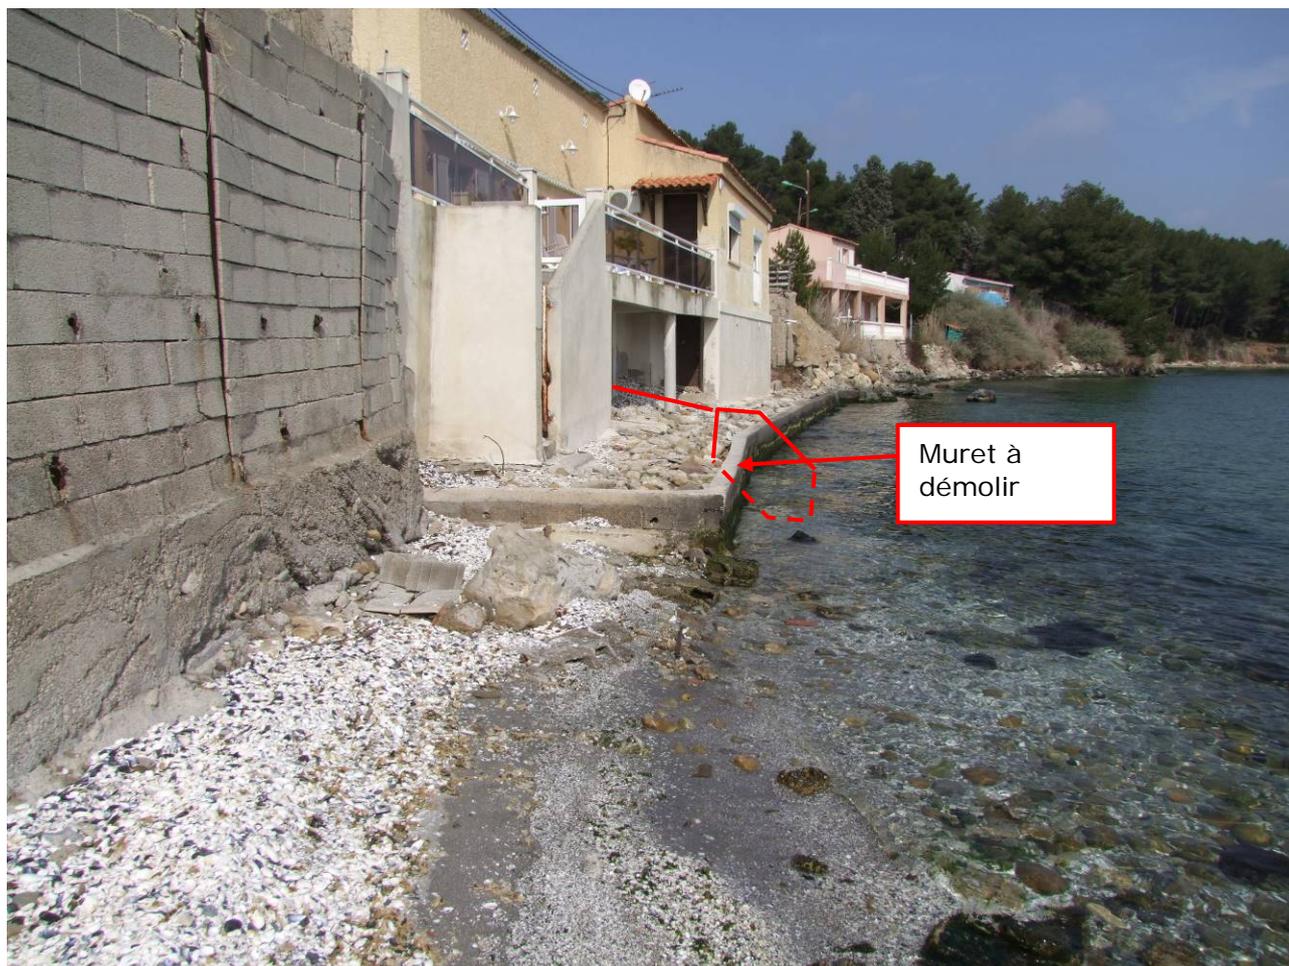
Profil 6 – Parcelle DD91

Note : le remblai sera poursuivi jusqu'au fond du préau.

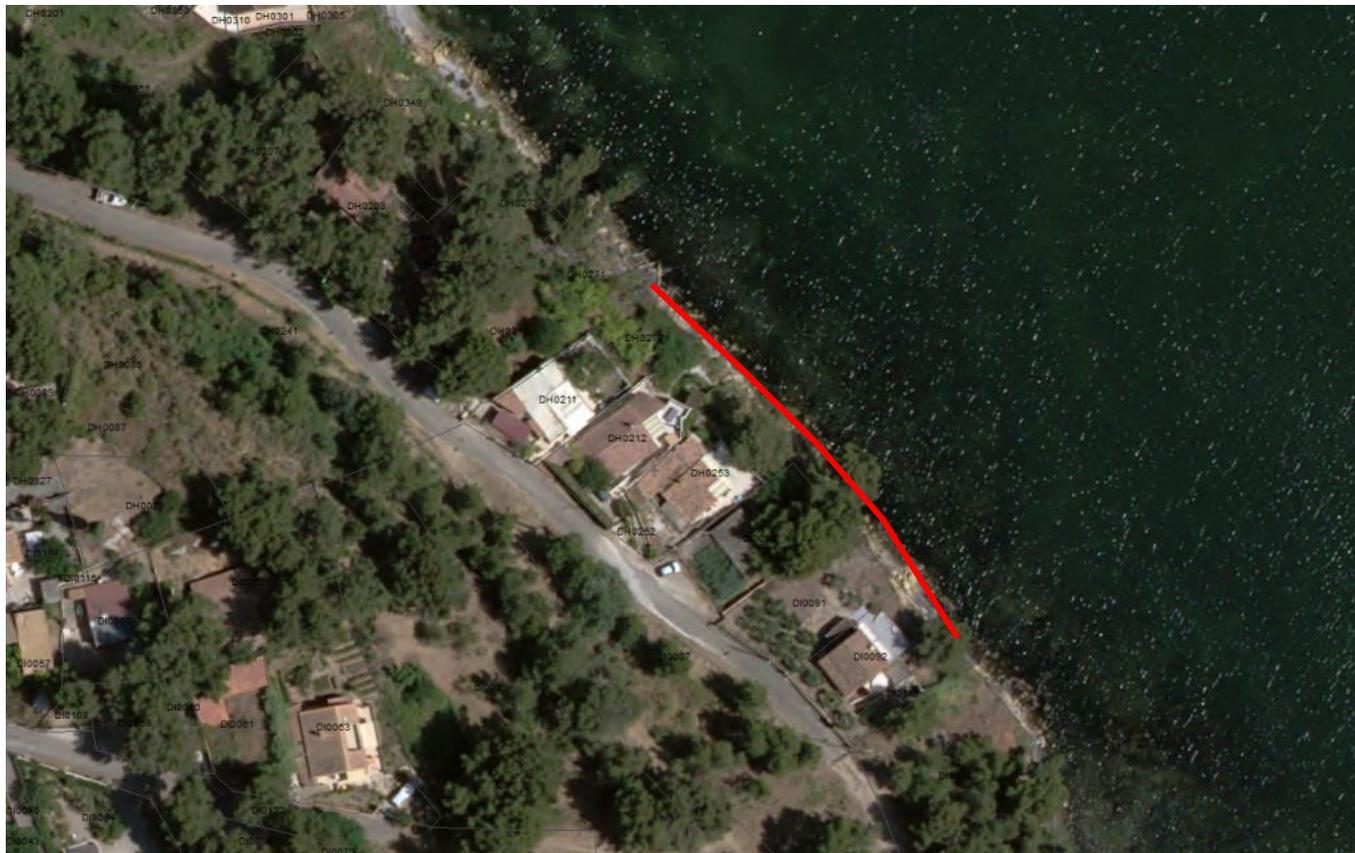
Suite à l'acquisition par la collectivité des parcelles DH0207 à DH0210 (démolition des bâtis), l'EPAD souhaite restreindre les confortements à l'aplomb des parcelles occupées uniquement, à savoir les parcelles DH0211, 0212, 0253, D10090 à D10092.

*Linéaire des protections de berges prévues pour la zone Sud A*

Le principe retenu est le maintien du trait de côte et réalisation d'un enrochement à la cote + 3 m. La largeur en tête sera de 3 m.

La longueur traitée est de 80 m.

Le talus côté étang des enrochements présentera une pente de 3 H / 2 V.

Les enrochements seront fondés à au moins 1 m sous le niveau du terrain naturel.

Les enrochements seront de catégorie  $H_{B1000/3000}$ .

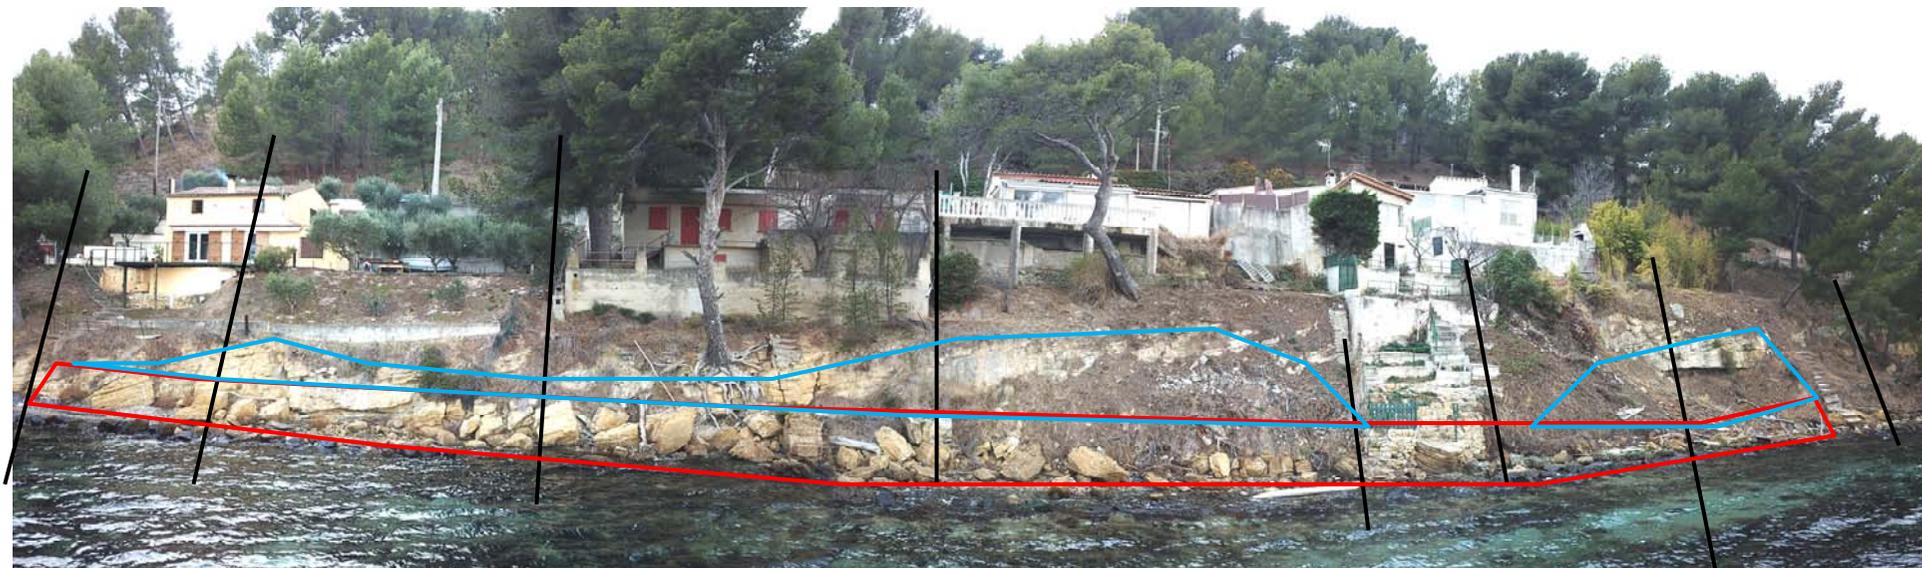
Les travaux à prévoir sur chaque parcelle sont donc les suivants :

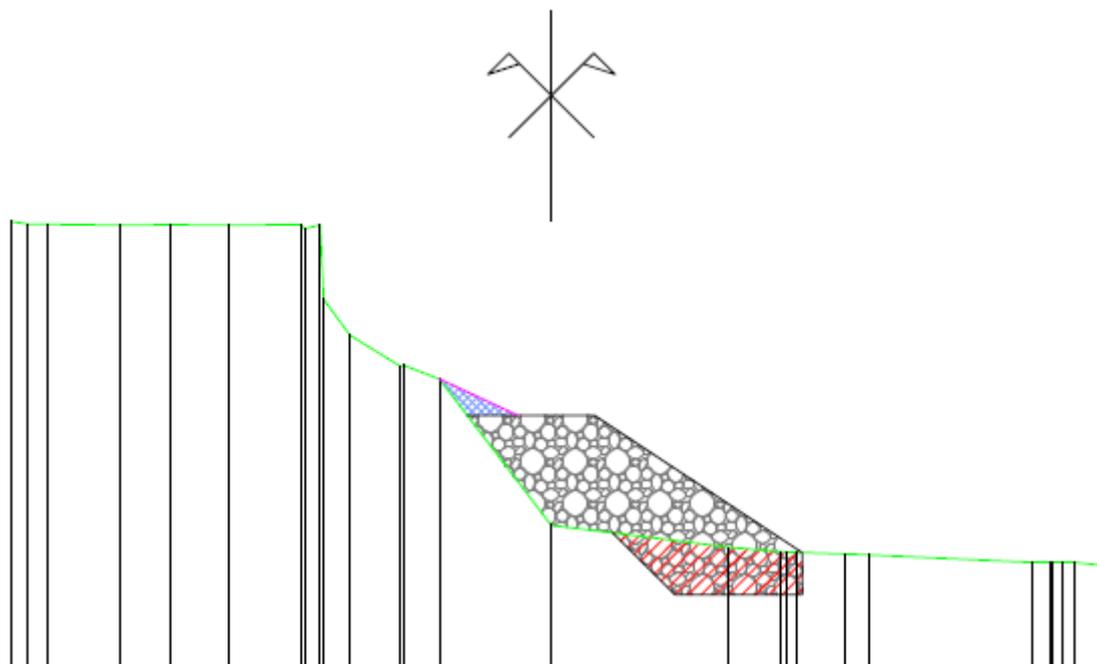
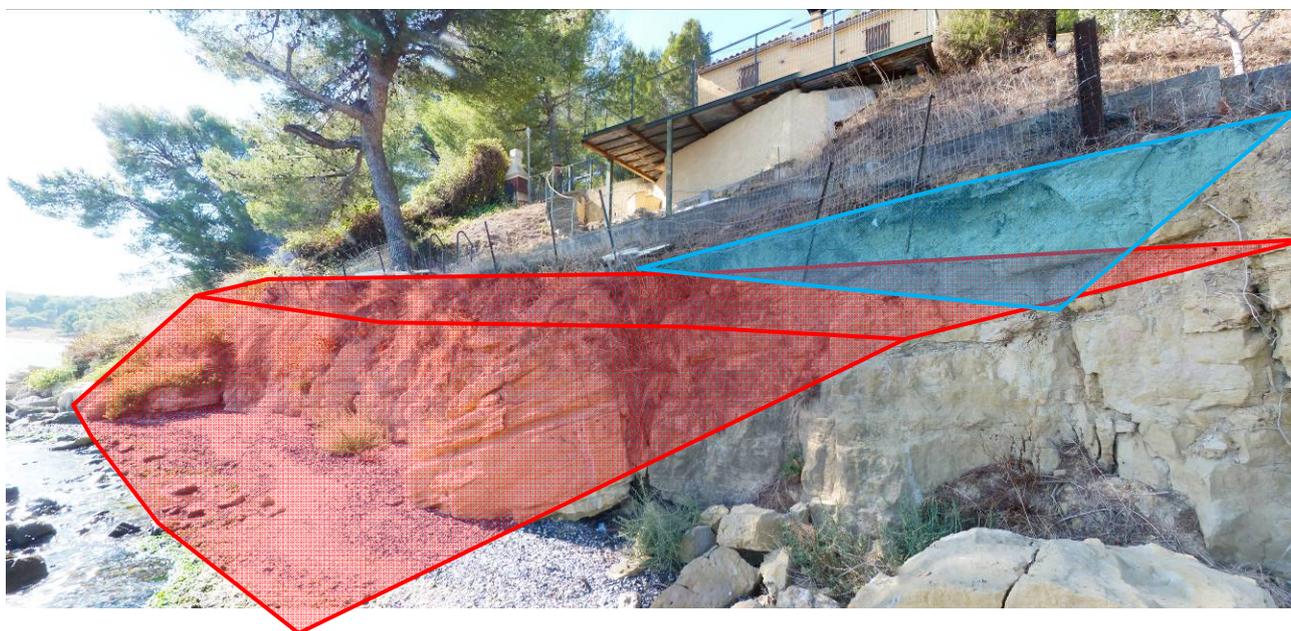
- Parcelle DI.92 – Profil 3 :
  - Protection par enrochements
  - Remblaiement sur une partie de la parcelle – linéaire ~ 5 m – hauteur 0.8 m

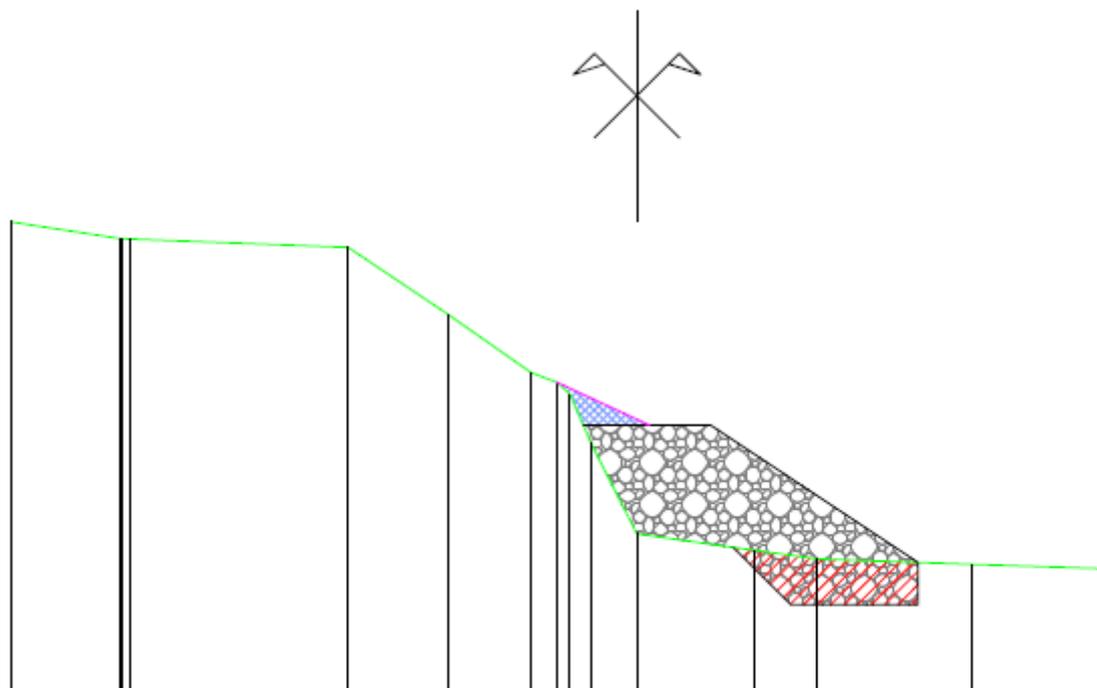
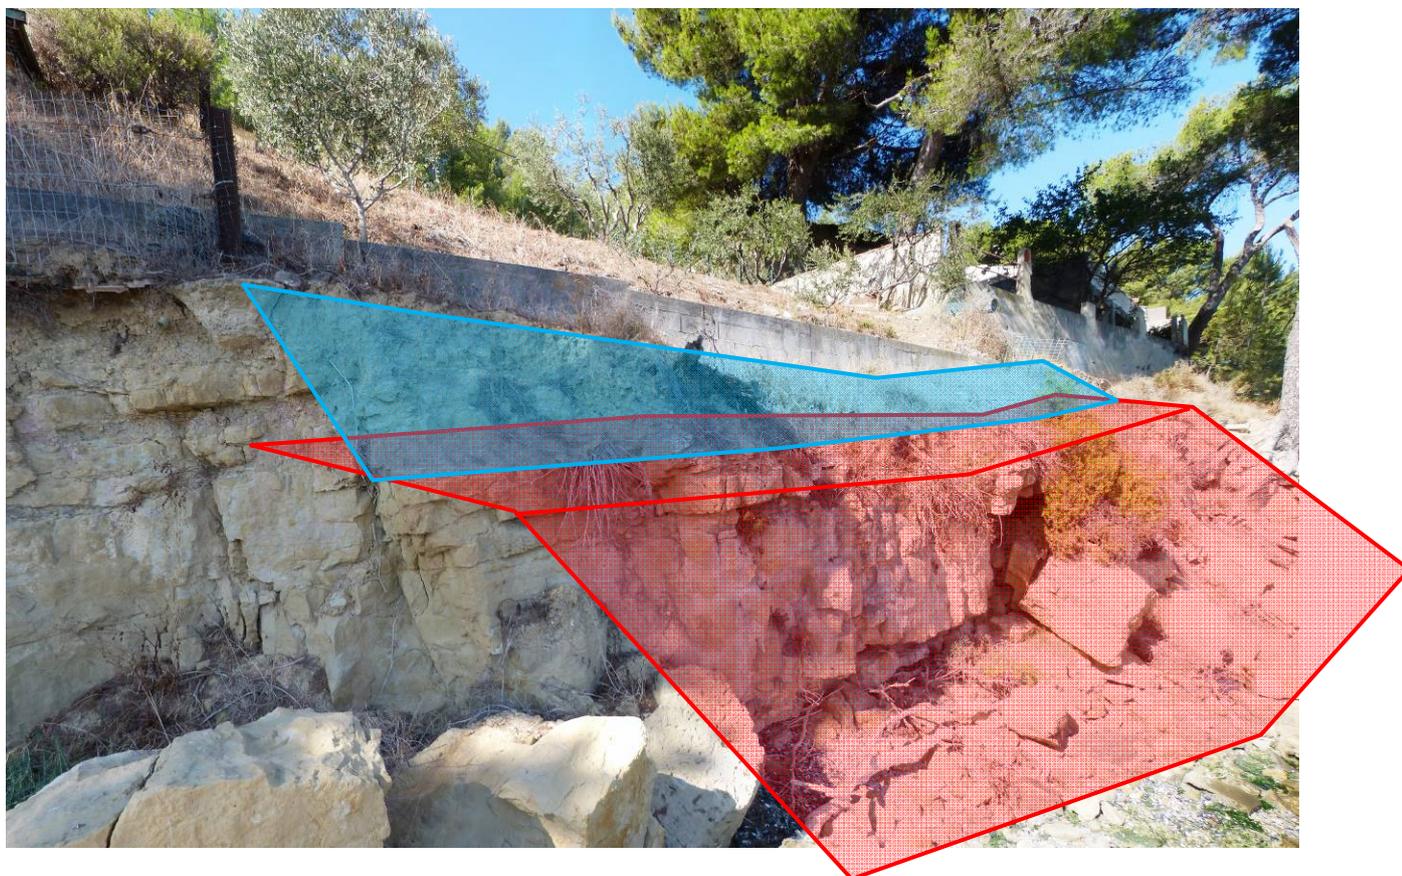
- Parcelle DI.91 – Profil 4 :
  - Protection par enrochements
  - Remblaiement – linéaire ~ 13 m – hauteur 0.8 m (côté sud) à 1.5 m (extrémité Nord)

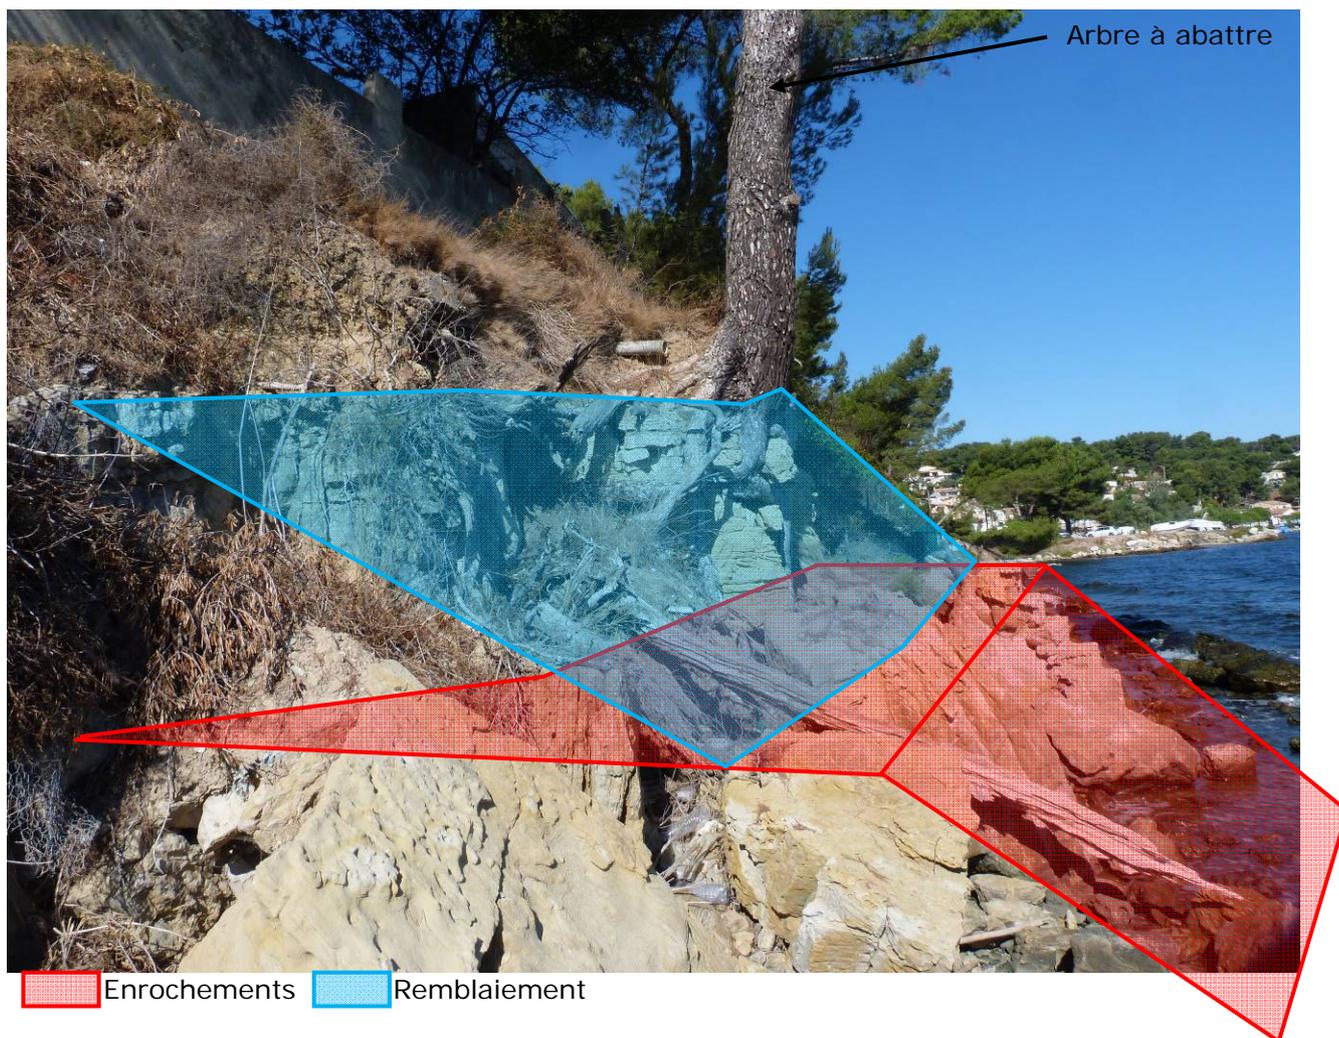
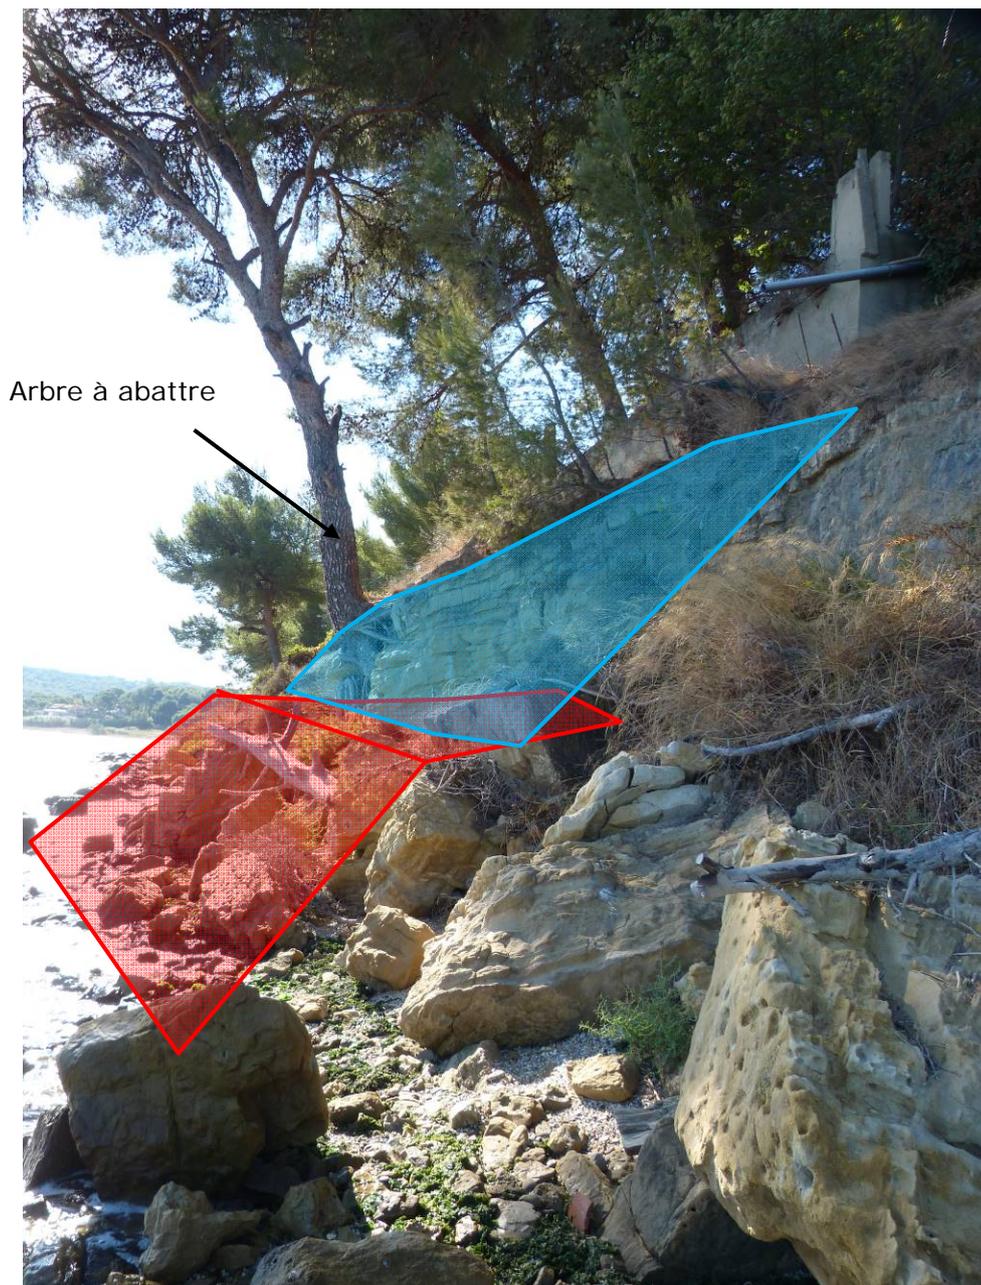
- Parcelle DI.90 – Profils 5a et 5b :
  - Protection par enrochements
  - Remblaiement – linéaire ~ 13 m – hauteur 1.5 m (côté Sud profil 5a) à 2.5 m (extrémité Nord profil 5b)
  - Abattage d'un arbre

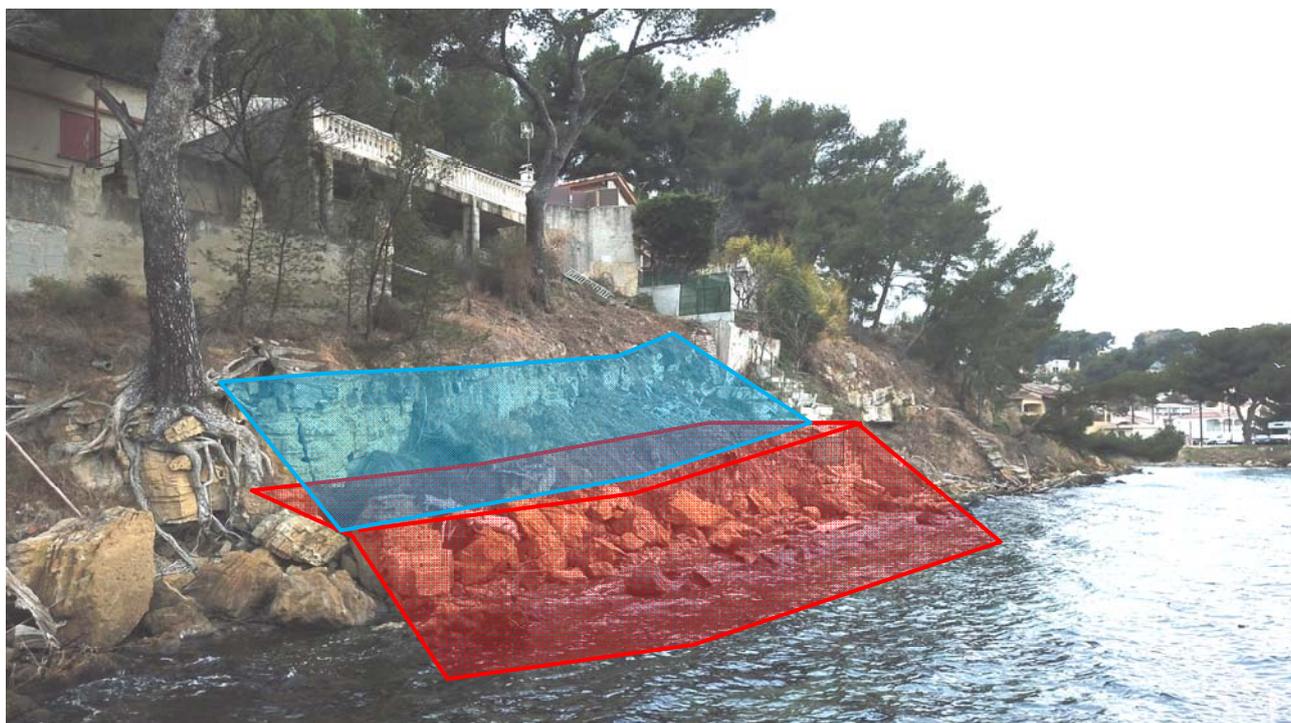
- Parcelle DH 253 – Profils 6a et 6b :
  - Protection par enrochements
  - Remblaiement – linéaire ~ 19 m – hauteur 3 m (côté Sud profil 6a) à 5 m (extrémité Nord profil 6b)

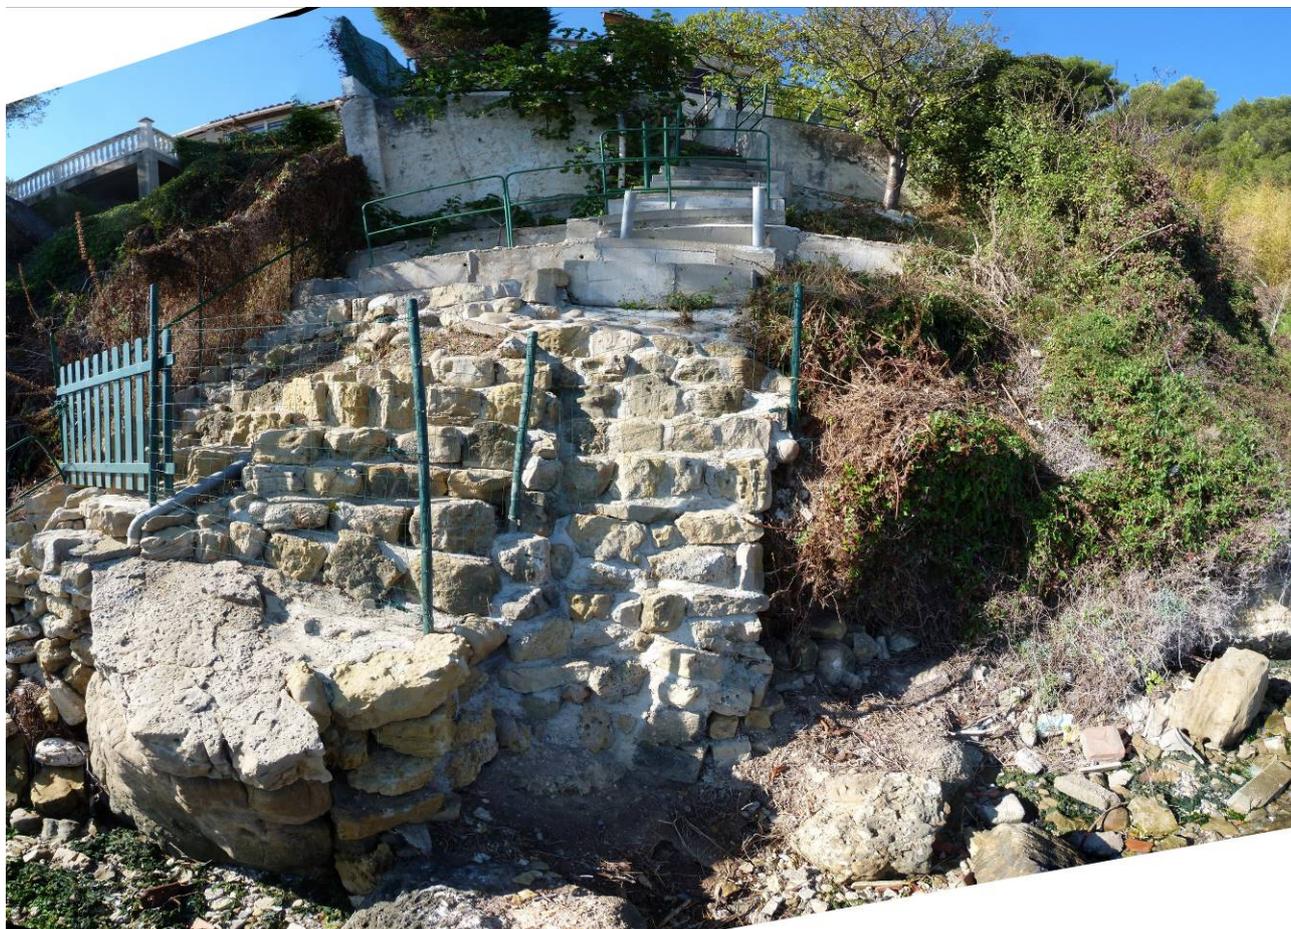
- Parcelle DH 212 – Profil 7 :
  - Protection par enrochements
