**QUARTIER DU RANQUET A ISTRES (13)  
CONFORTEMENT DES BERGES DE L'ETANG DE  
BERRE**

**MISSION DE MAITRISE D'ŒUVRE**

**RAPPORT PHASE PRO**

A LA DEMANDE ET POUR LE COMPTE DE L'EPAD OUEST PROVENCE

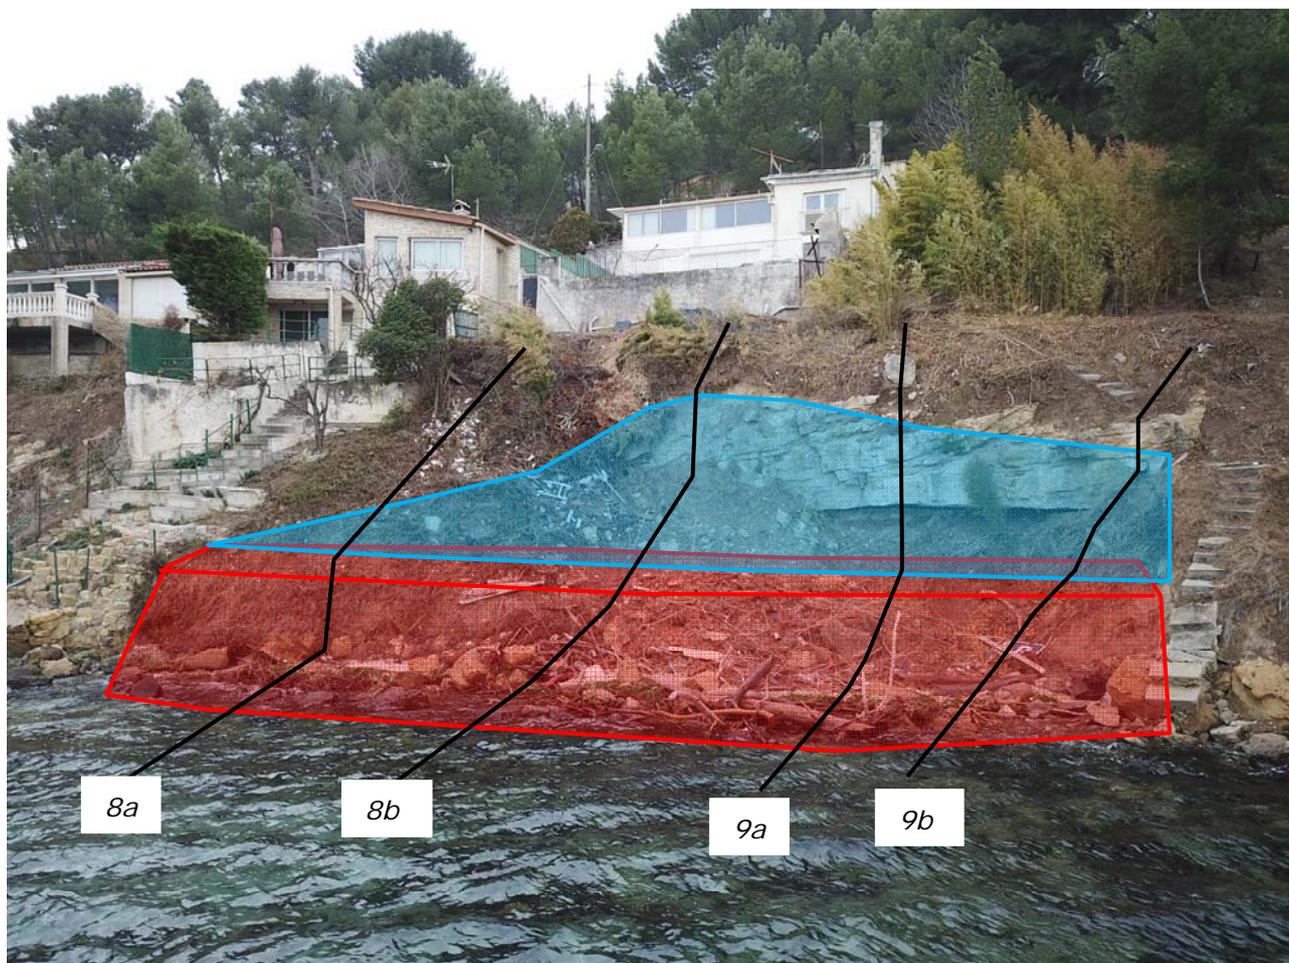
- Parcelle DH 272 – Profils 8a et 8b :
  - Protection par enrochements
  - Remblaiement – linéaire ~ 11 m – hauteur 0.5 m (côté Sud profil 8a) à 5 m (extrémité Nord profil 8b)

Note : des déchets, et gravats dont certains pourraient contenir de l'aimante seront à évacuer sur cette zone.

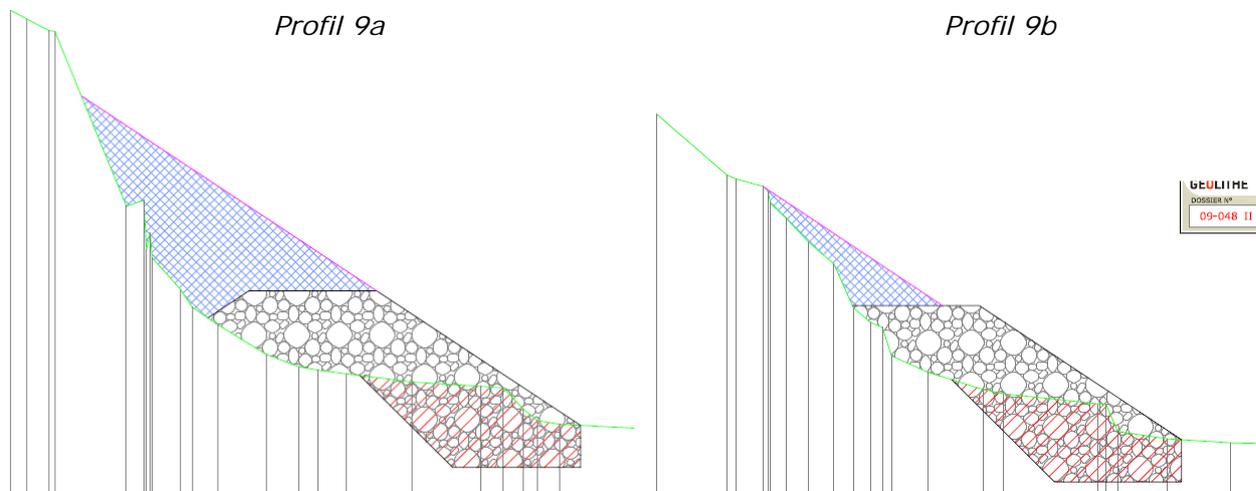
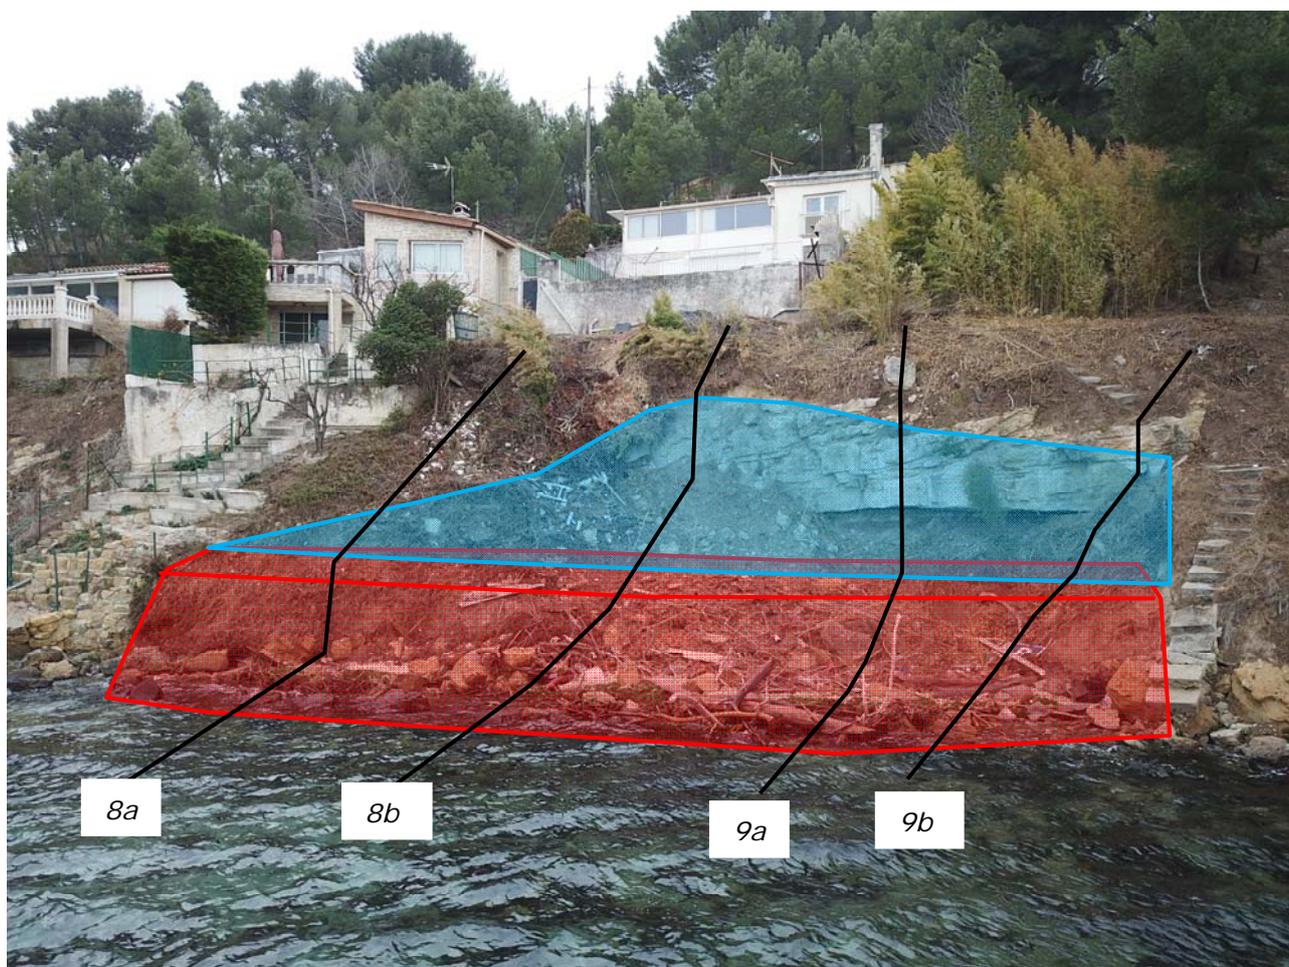
- Parcelle DH 271 – Profils 9a et 9b :
  - Protection par enrochements
  - Remblaiement – linéaire ~ 8 m – hauteur 5 m (côté Sud profil 9a) à 3 m (extrémité Nord profil 9b)

Note : des déchets, et gravats dont certains pourraient contenir de l'aimante seront à évacuer sur cette zone.

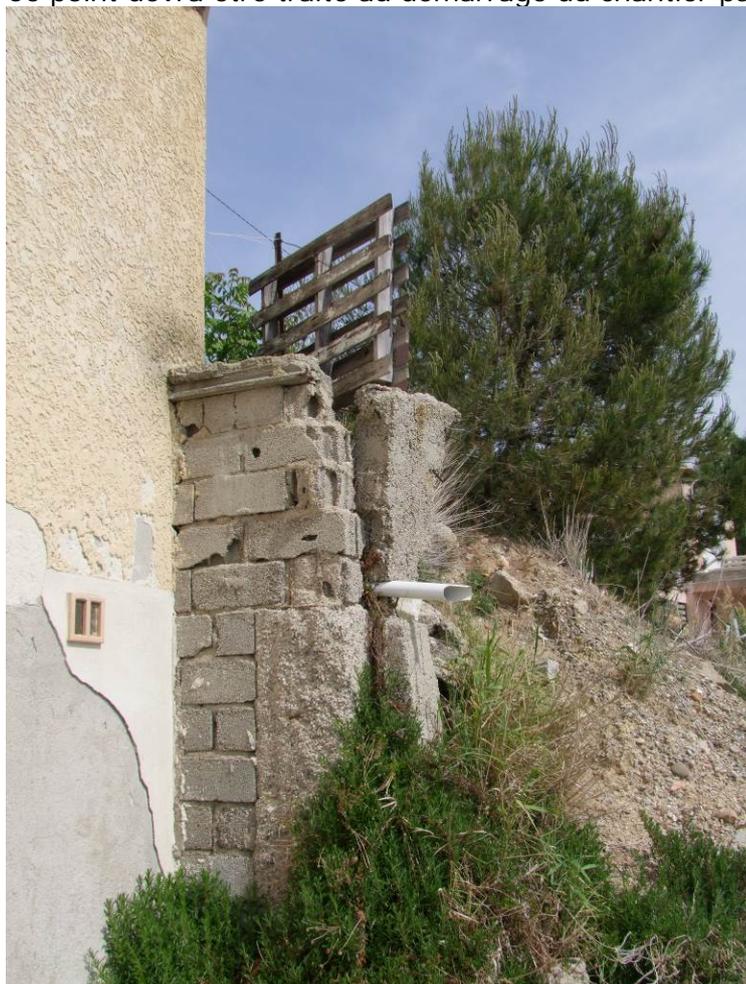
Une partie du mur de soutènement dominant la zone de travaux au niveau de la parcelle n°DD91 pose un problème de sécurité des entreprises qui interviendront sur le chantier : risque de chute d'élément imminent.

*Mur en état mauvais sous la parcelle DD91 (risque de chute d'élément imminent).*

Ce point devra être traité au démarrage du chantier par purge des éléments instables.

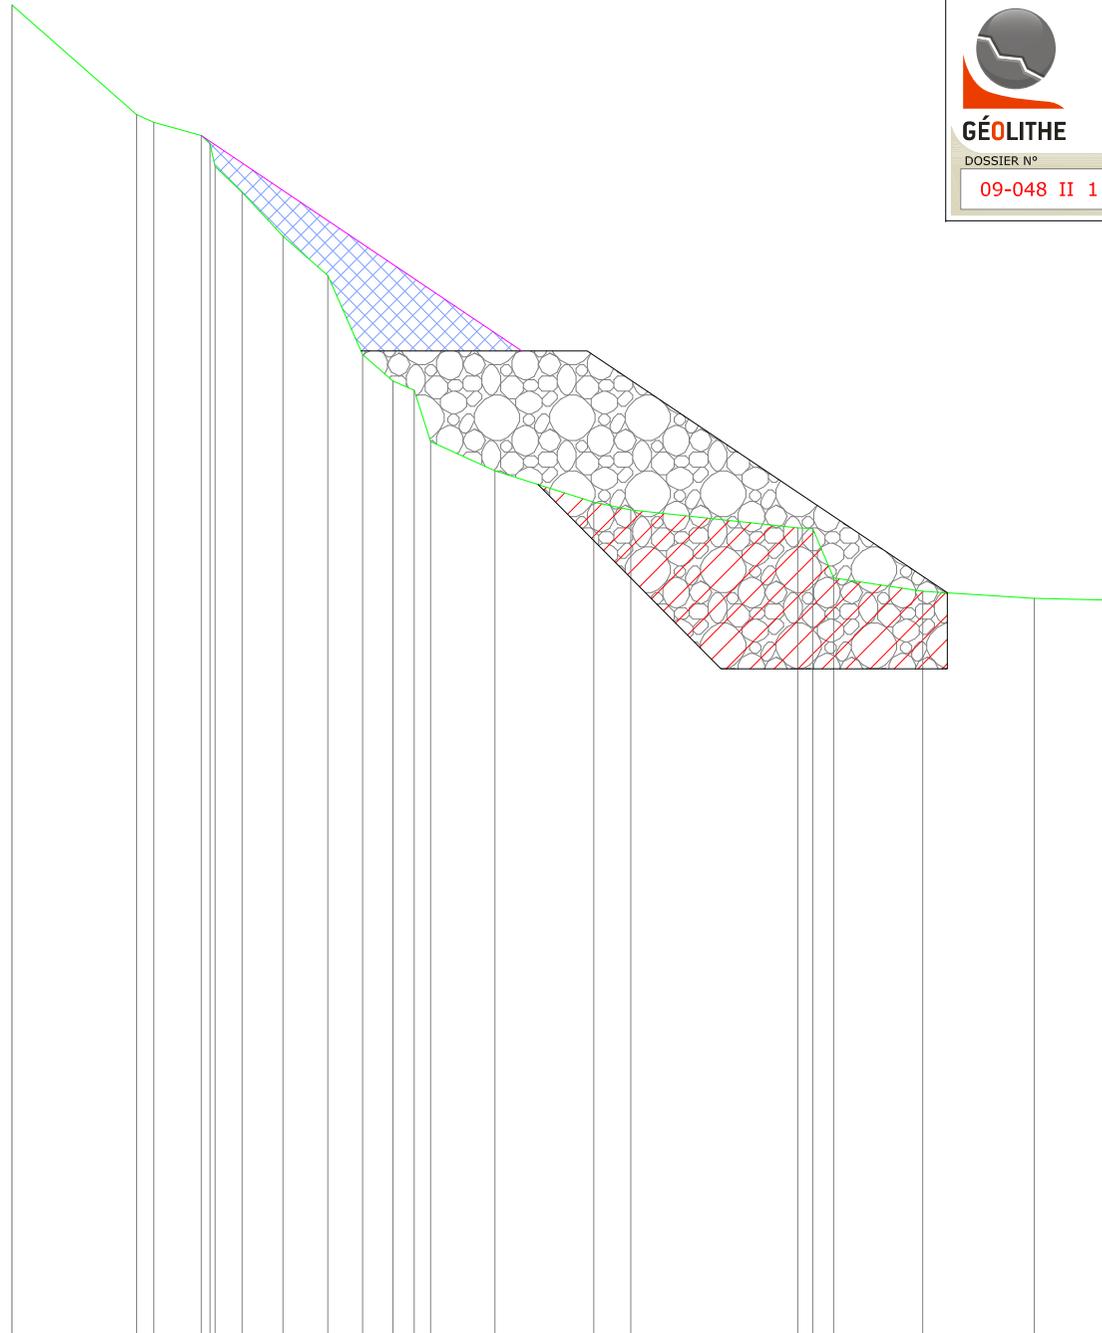
**ZONE SUD**  
**PROFIL EN TRAVERS**

Echelle en X : 1/100  
Echelle en Y : 1/100  
PC : -10.00 m

Altitudes TN	7.55	6.11	6.01	5.92	5.09	4.51	3.99	2.95	2.60	2.48	1.81	1.42	1.01	0.91	0.67	0.66	0.01	-0.16	-0.26	-0.28
Distances partielles TN	1.65	0.23	0.63	0.12	0.43	0.54	0.59	0.46	0.40	0.28	2.48	0.85	1.31	0.49	2.21	0.20	0.28	1.18	1.48	1.10
		5	8	3	5	9	9	5	5	3	5	0	1	1	42	30	08	56	35

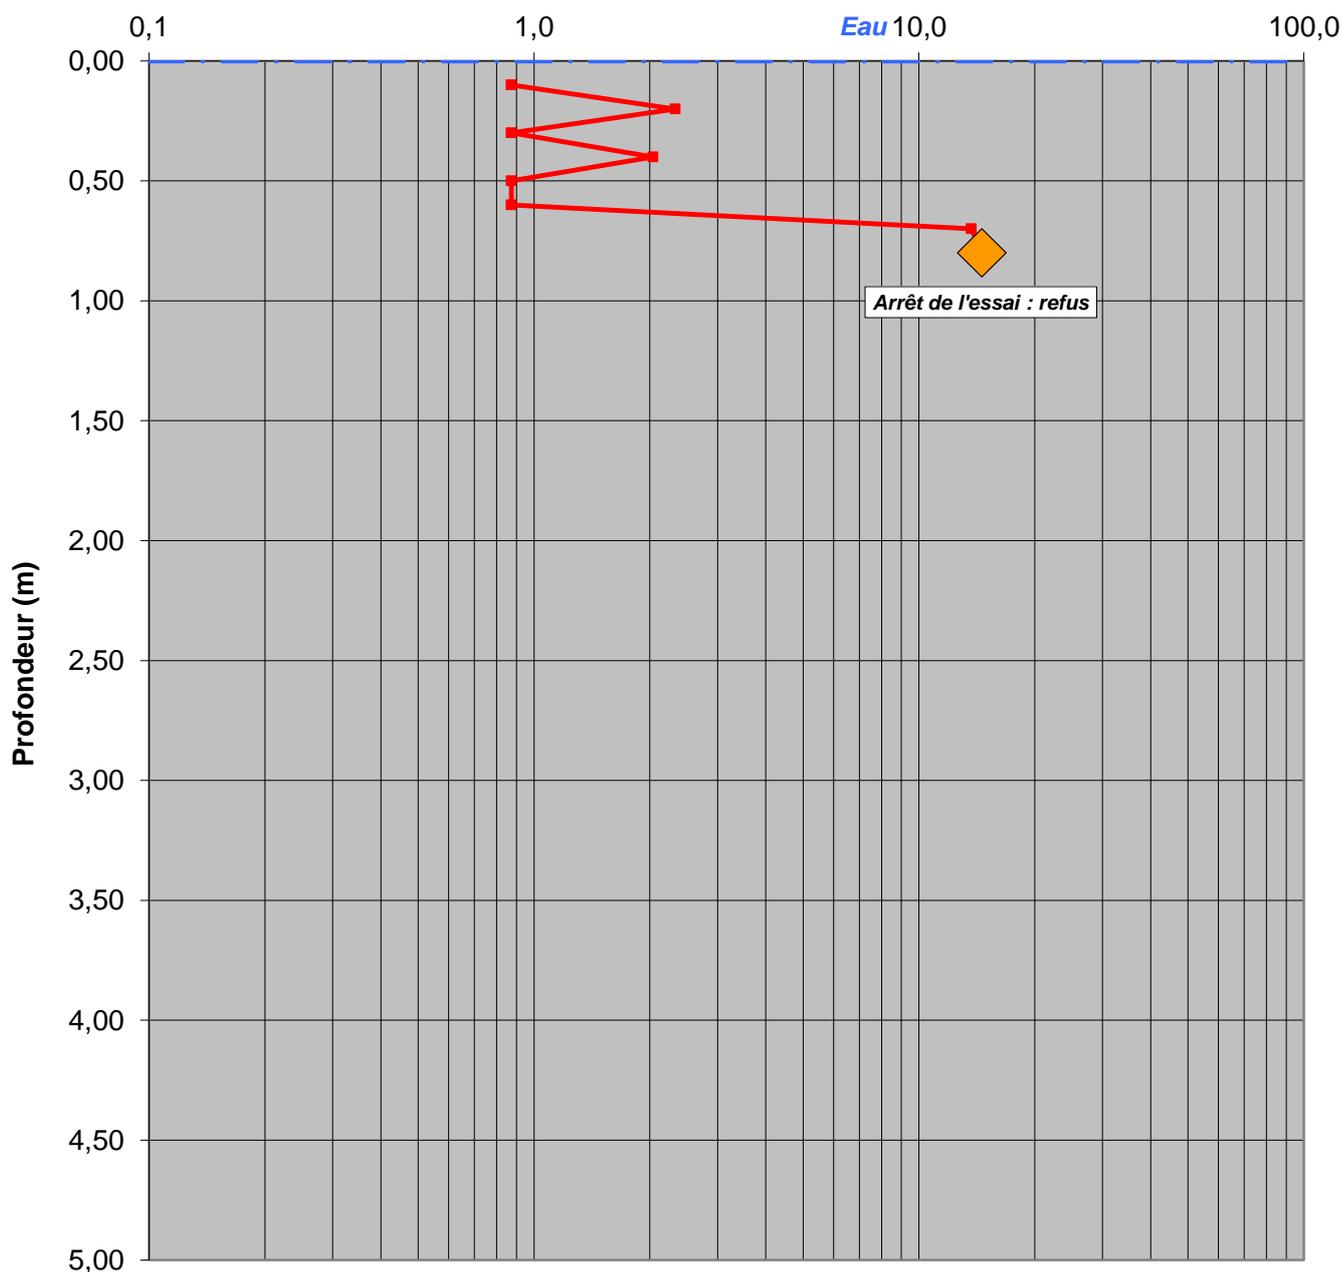
**Résistance dynamique (MPa)**

Train de tige mouillé à la profondeur de 0 m
