## **ANNEXES au formulaire cerfa 14734**

**Demande d'examen au cas par cas préalable à la réalisation éventuelle d'une évaluation environnementale**

### **PROJET : Aménagement de la traversée du village – RD 81 – Commune de Saint-Pierre de Mézoargues**

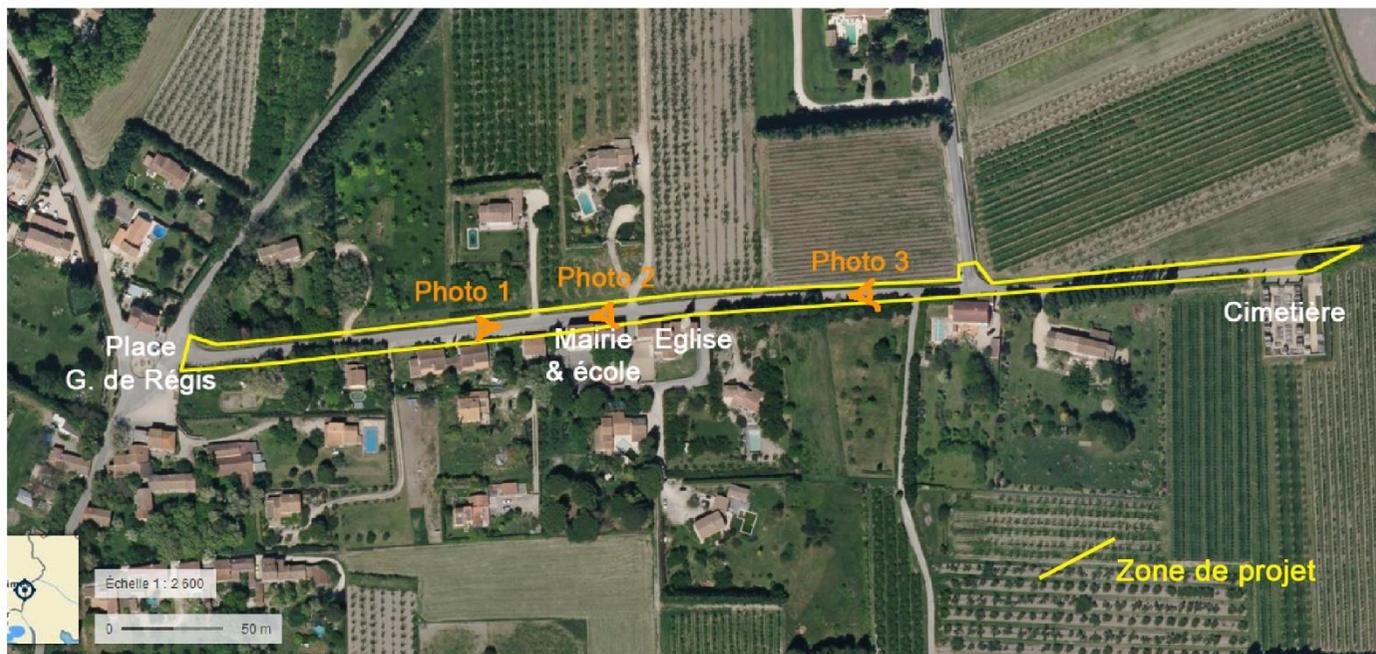
Carte de localisation des prises de vue  
Projet d’aménagement de la RD81 - Commune de St Pierre de Mézoargues (13)

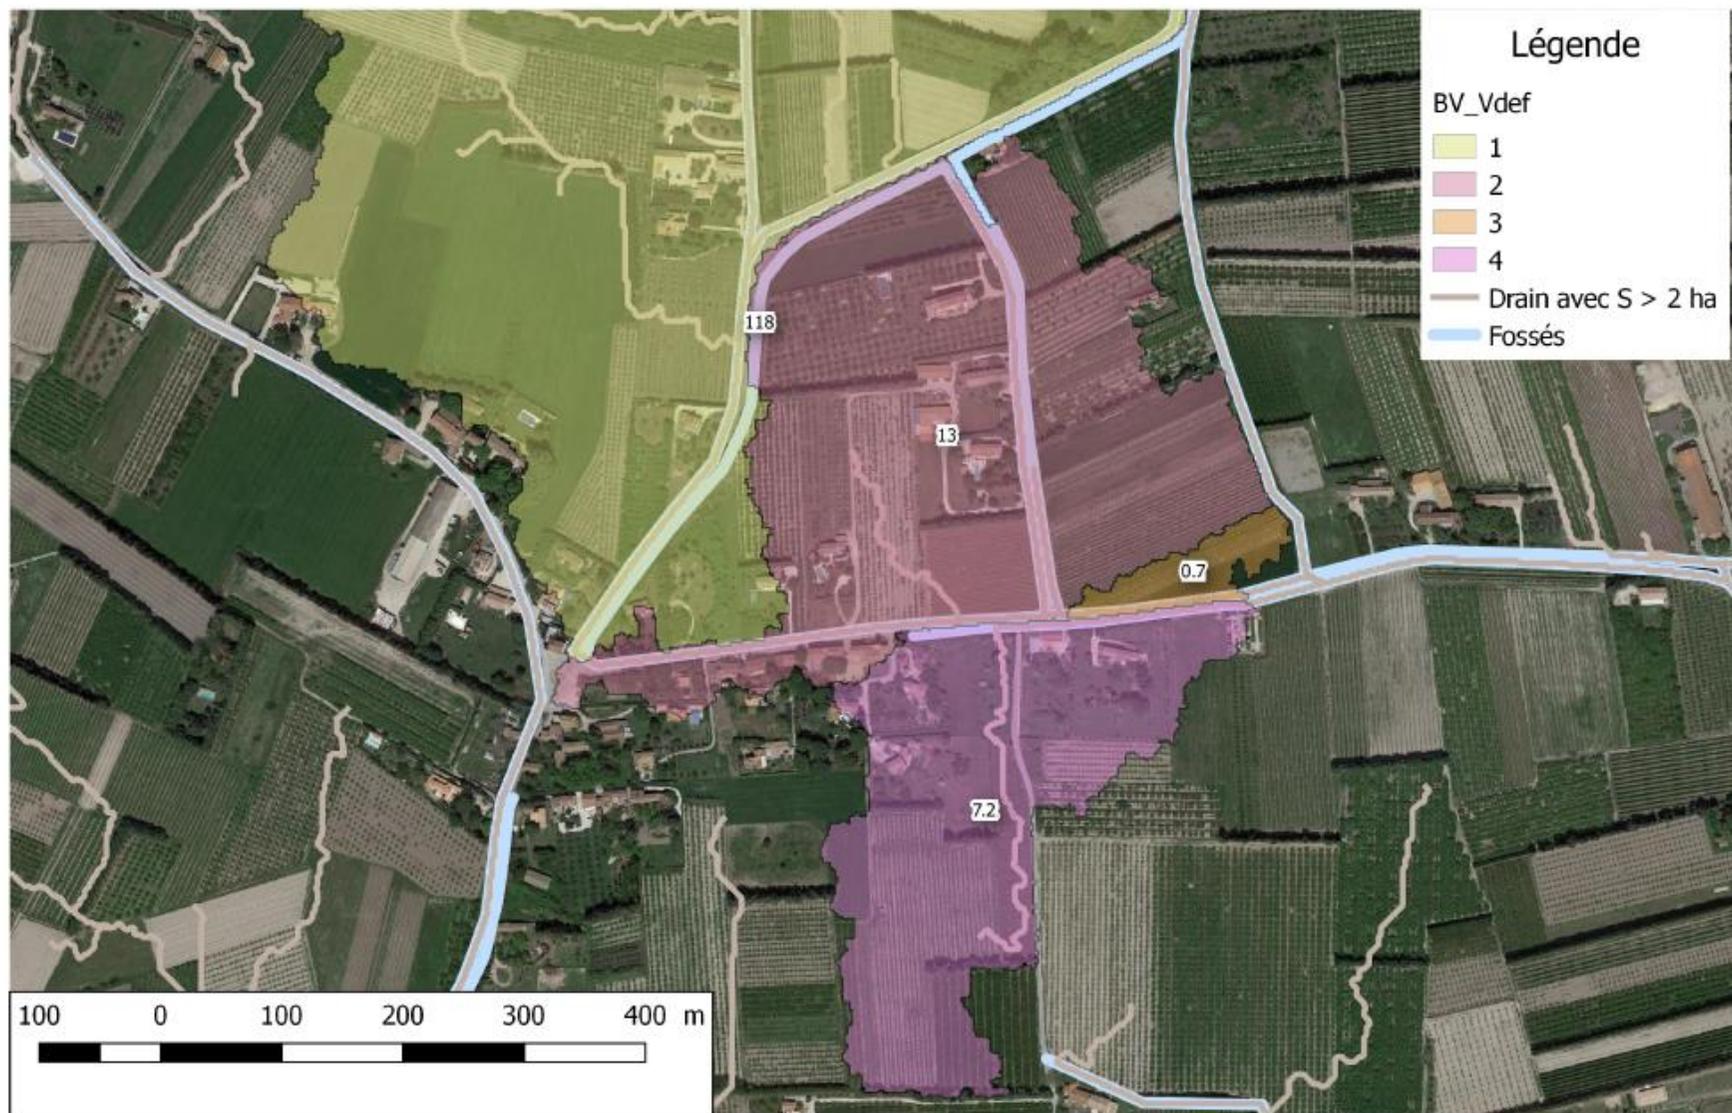
## ANNEXE 6 – Cartographie des bassins versants

### Bassins versants principaux drainés au droit du projet
