**Rapport préliminaire**

### **Diagnostic de la qualité environnementale des sols**

**Préparé pour :** MUNEGU REAL ESTATE ET OGIC  
**Lieu :** 41 Boulevard Guynemer- Chemin des Serres, Beausoleil (06)  
**Référence :** RAP-201222-01B  
**Date :** 09/07/2021

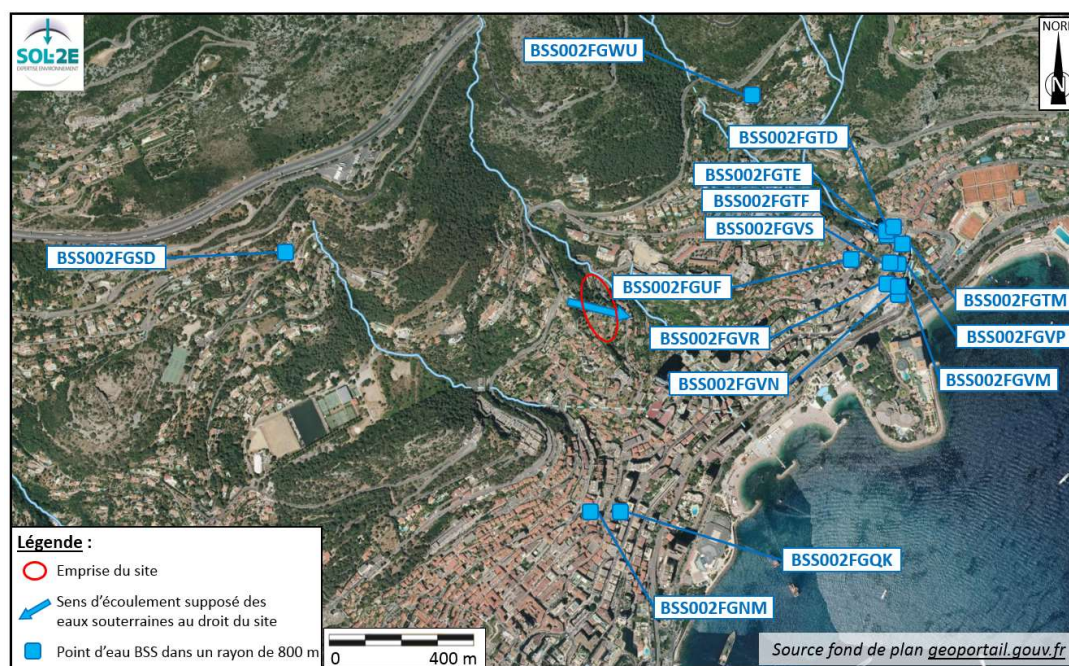
Figure 6 : Localisation des captages d'eau BSS dans un rayon de 800 m autour du site

La base de données BSS du BRGM recense les captages d'eau à proximité du site. Dans un rayon de 800 m (rayon supposé suffisant pour une potentielle influence du site sur ces captages et au regard de la densité de captages déjà présents), quatorze (14) captages d'eau souterraine sont recensés par la BSS. Les caractéristiques de ces captages recensés par la BSS à proximité du site sont détaillées dans le **Tableau B** ci-après et sont localisés en **Figure 6**.

Aucun de ces ouvrages n'est situé en aval hydraulique supposé par rapport à la zone d'étude et tous sont éloignés du site (> 300 m). Ainsi, l'usage de l'eau souterraine sera considéré comme peu sensible à une éventuelle pollution provenant du site.

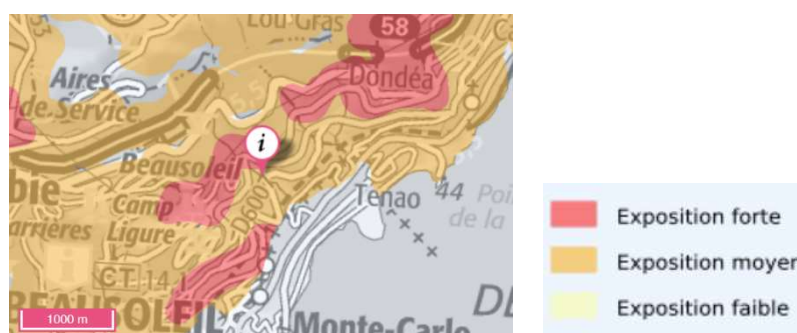
*Figure 7 : Exposition du site aux retrait-gonflements des sols argileux*

- Le site à l'étude ne se situe pas dans un Territoire à Risque important d'Inondation (TRI) ;
- La commune de Beausoleil n'est pas soumise à un Plan de prévention des risques naturels (PPRN) Inondations ;
- Le site est soumis aux retrait-gonflements des argiles avec un aléa moyen à fort (**Figure 7**) et la commune de Beausoleil n'est pas soumise à un PPRN Argiles ;

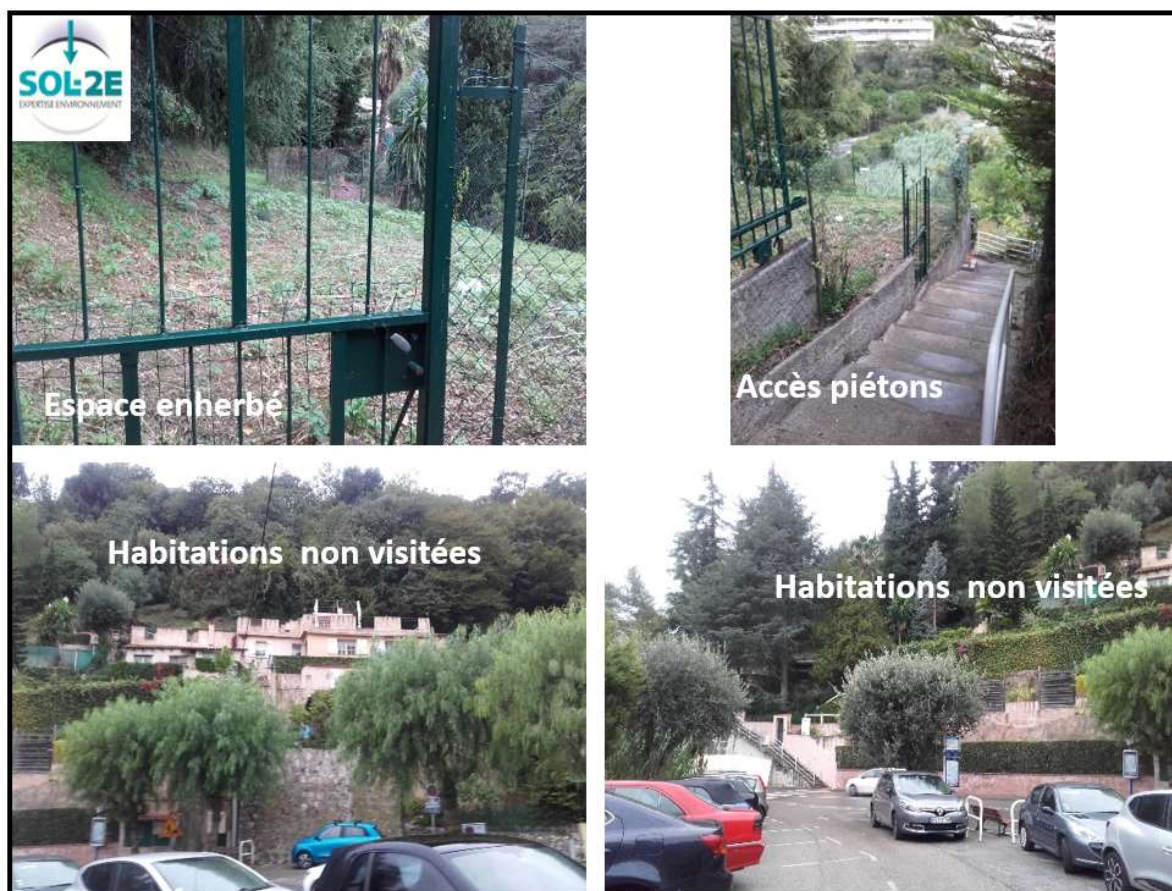
*Figure 10 : Photographies de la visite de site – parcelle n°392, accès piétons et habitations des parcelles n°4 et 5 non visitées (octobre 2020)*

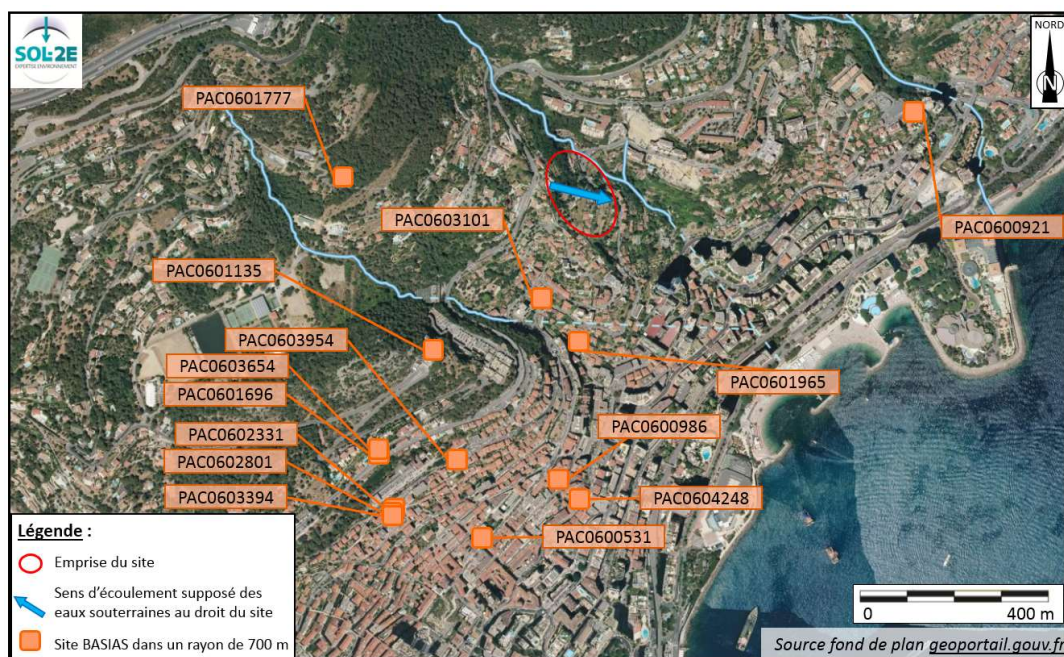
Un de ces sites BASIAS est situé en amont supposé par rapport au site mais tous sont éloignés de la zone d'étude (> 300 m). Les polluants potentiellement émis par ces activités sont donc peu susceptibles d'avoir impacté la zone du projet *via* les eaux souterraines.

Figure 14 : Localisation des sites BASIAS référencés autour du site d'étude dans un rayon de 700 m

La base de données BASIAS ne recense aucun site BASIAS au droit du terrain d'étude. Quatorze sites sont recensés dans un rayon de 700 m autour de la zone d'étude (distance supposée suffisante pour une potentielle influence de ces sites sur la zone d'étude et au regard de la densité de captages déjà présents). Ces derniers sont listés dans le **Tableau E** ci-après et localisés sur la **Figure 14**. Les fiches des sites BASIAS correspondantes sont disponibles en **Annexe B**.
