## Entités Paysagères.

## Occupation du territoire.

## Evolution de l'urbanisation.

## Perceptions visuelles depuis l'extérieur du site.

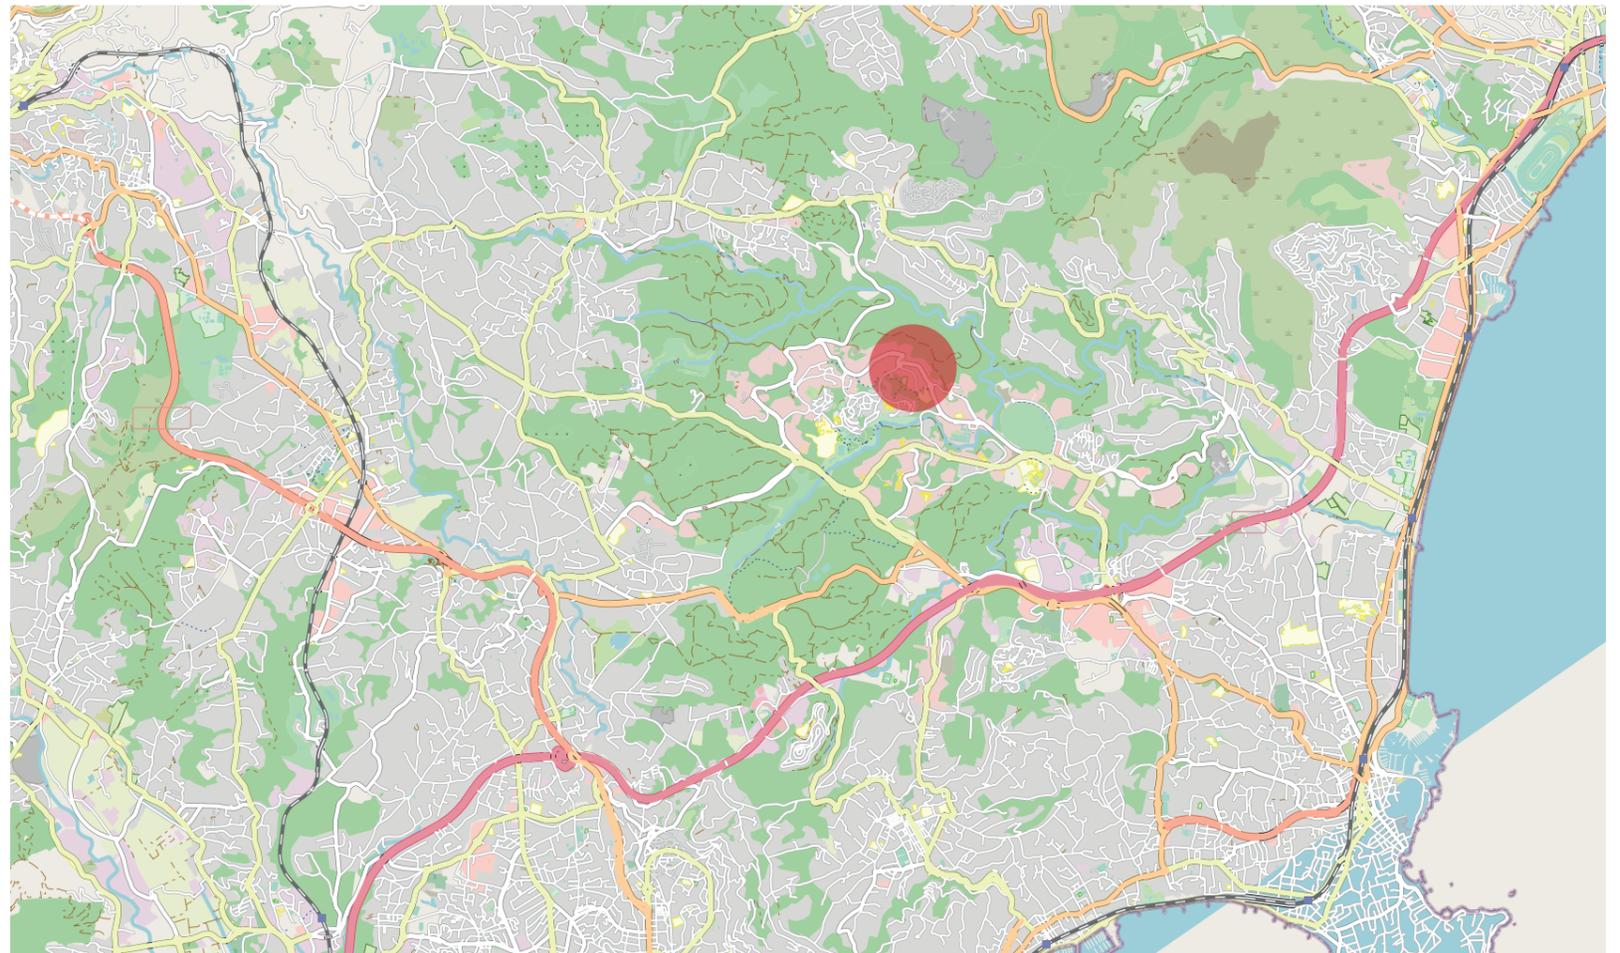
Représentation de l'occupation du territoire.

Entre Théoule et Menton, l'urbanisation de la bande côtière est quasi continue. Entre Cannes et Grasse, une telle urbanisation continue se développe tout comme le long de la Cagnes.

Cette urbanisation est constituée de nombreux quartiers d'habitations parcourus par des voies de communication. Des zones d'activités viennent se greffer à ce paysage.

La pinède de Sophia Antipolis, rare espace où la nature est dominante, est entourée de cette urbanisation continue.

La pinède est « mitée » par l'implantation de bâtiments d'activités tertiaires et par des zones de logement. Un réseau dense de voies de communication serpente dans ce cadre naturel.

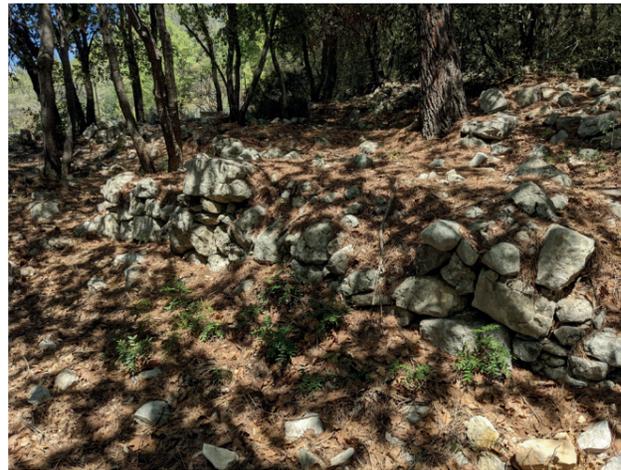
Anciennes restanques.  
Parcelle de projet.

On retrouve des vestiges de restanques que l'Homme a mis en place afin de dompter la topographie en pente au profit de l'agriculture. Ces restanques se retrouvent dans le Parc Départemental de la Brague à proximité.

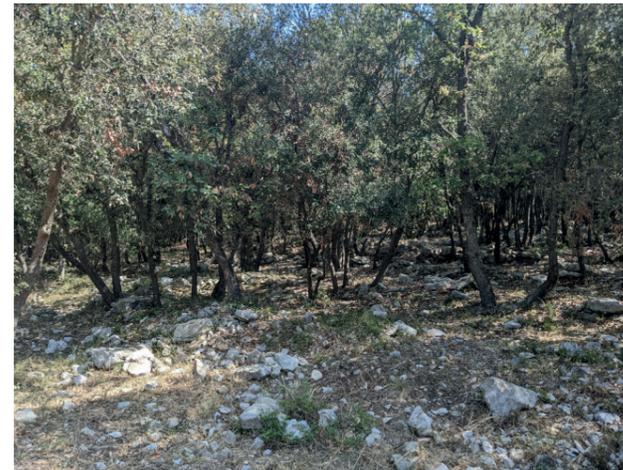
Anciennes restanques.  
Parc Naturel Départemental de la Brague.

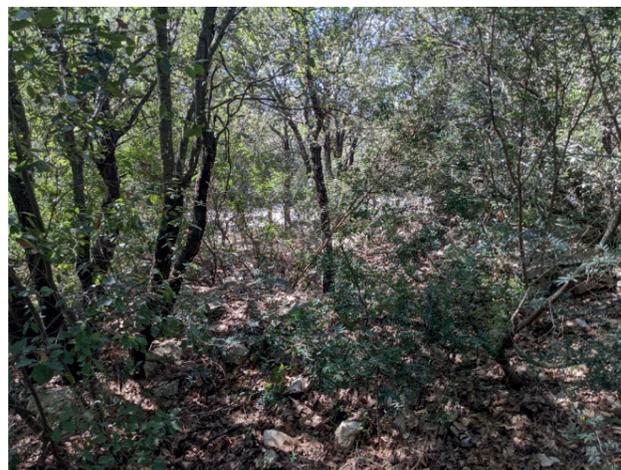
Ruine.  
Parcelle de projet.

Les murs de la ruine présente sur site témoignent aussi de ce passé. A quelques dizaines de mètres, une ruine de dimensions plus importantes est localisée dans le Parc Naturel Départemental de la Brague. On retrouve sa présence sur les photographies aériennes de 1950.

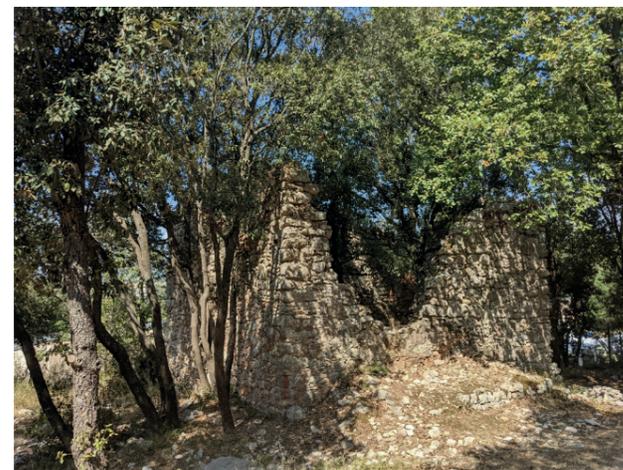
Ruine.  
Parc Naturel Départemental de la Brague.

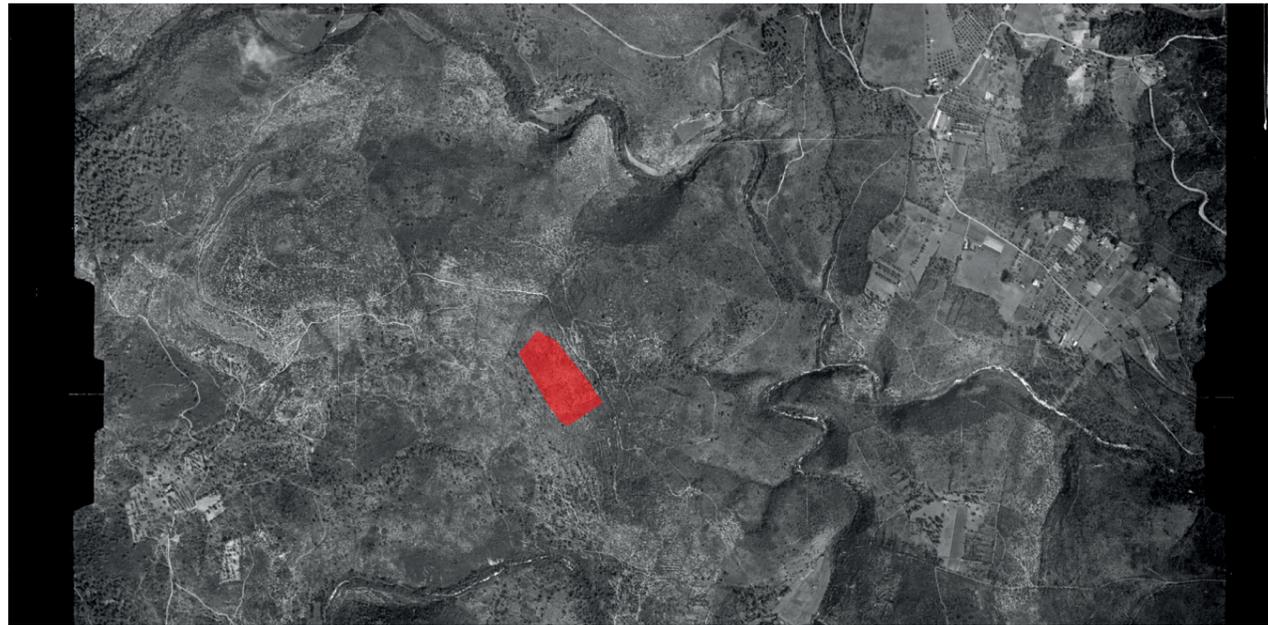
Photographie aérienne.  
1950.

Après-guerre, en 1950, le site semble encore tourné vers l'agriculture. Les restanques sont lisibles et le site semble défriché.

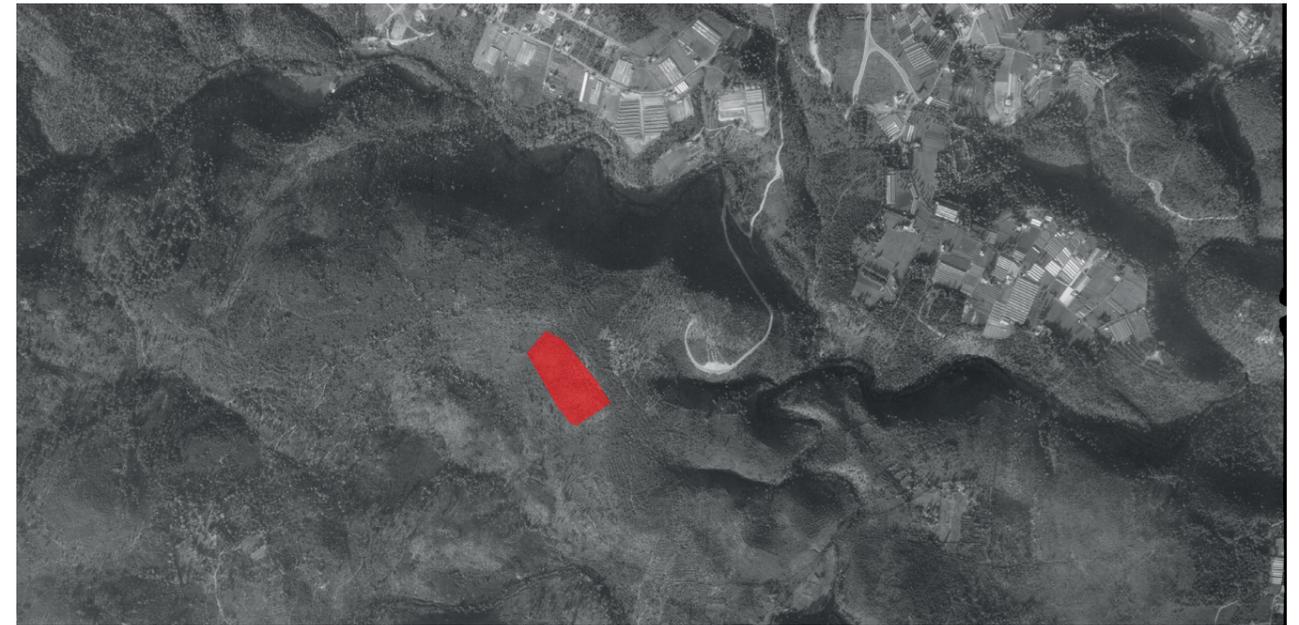
Photographie aérienne.  
1964.

Au début des années 1960, le quartier des Soullières au Nord est réalisé. Le site est encore préservé. Les terres agricoles semblent être abandonnées au profit de la forêt qui se densifie à partir de cette époque.

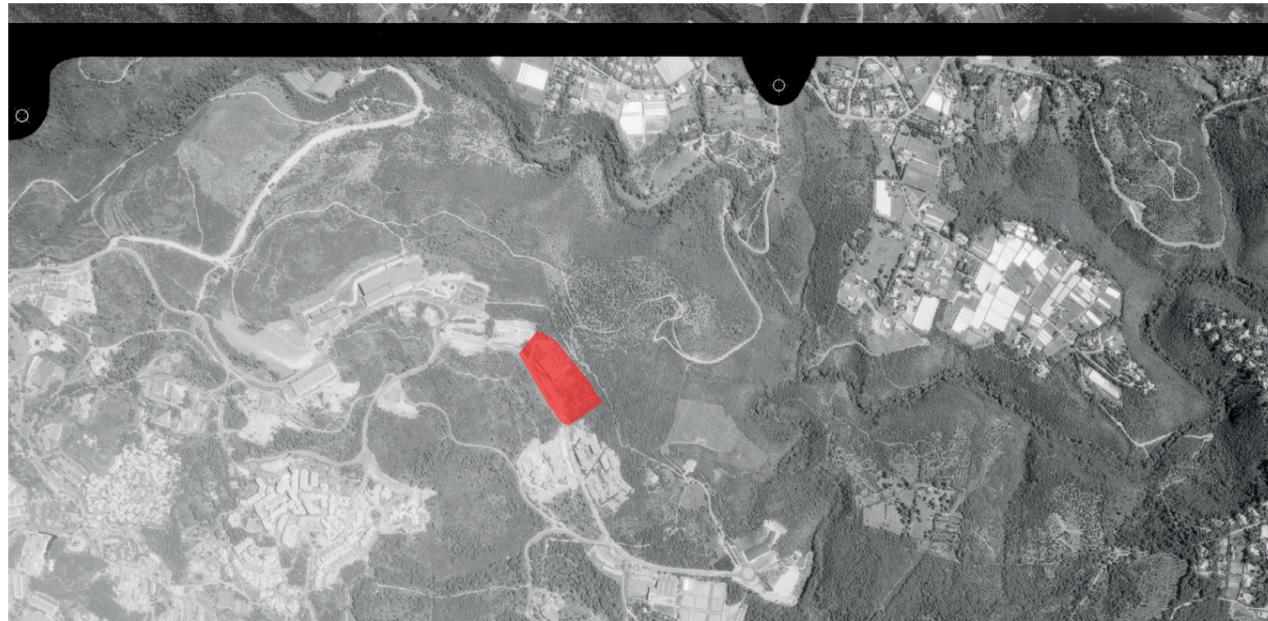
Photographie aérienne.  
1987.

A la fin des années 1990 (1987), l'urbanisation du site a commencée. L'actuelle bâtiment est présent.

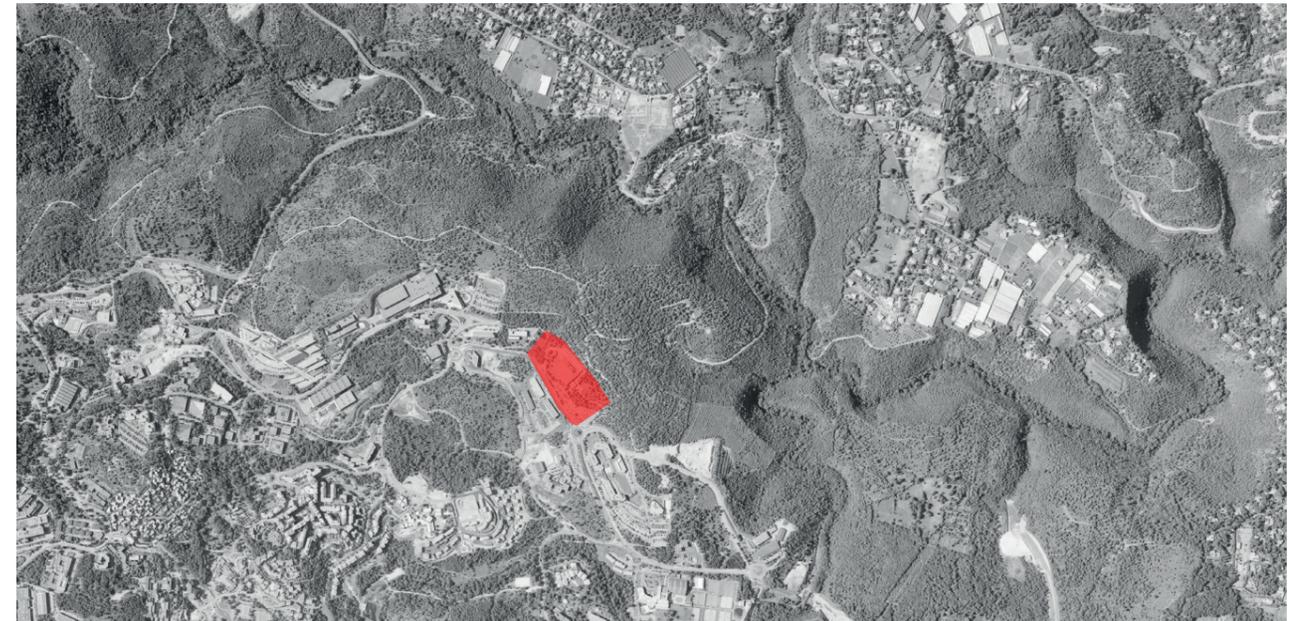
Photographie aérienne.  
1994.

Au début des années 1990, l'urbanisation du quartier est semblable à l'état actuel.

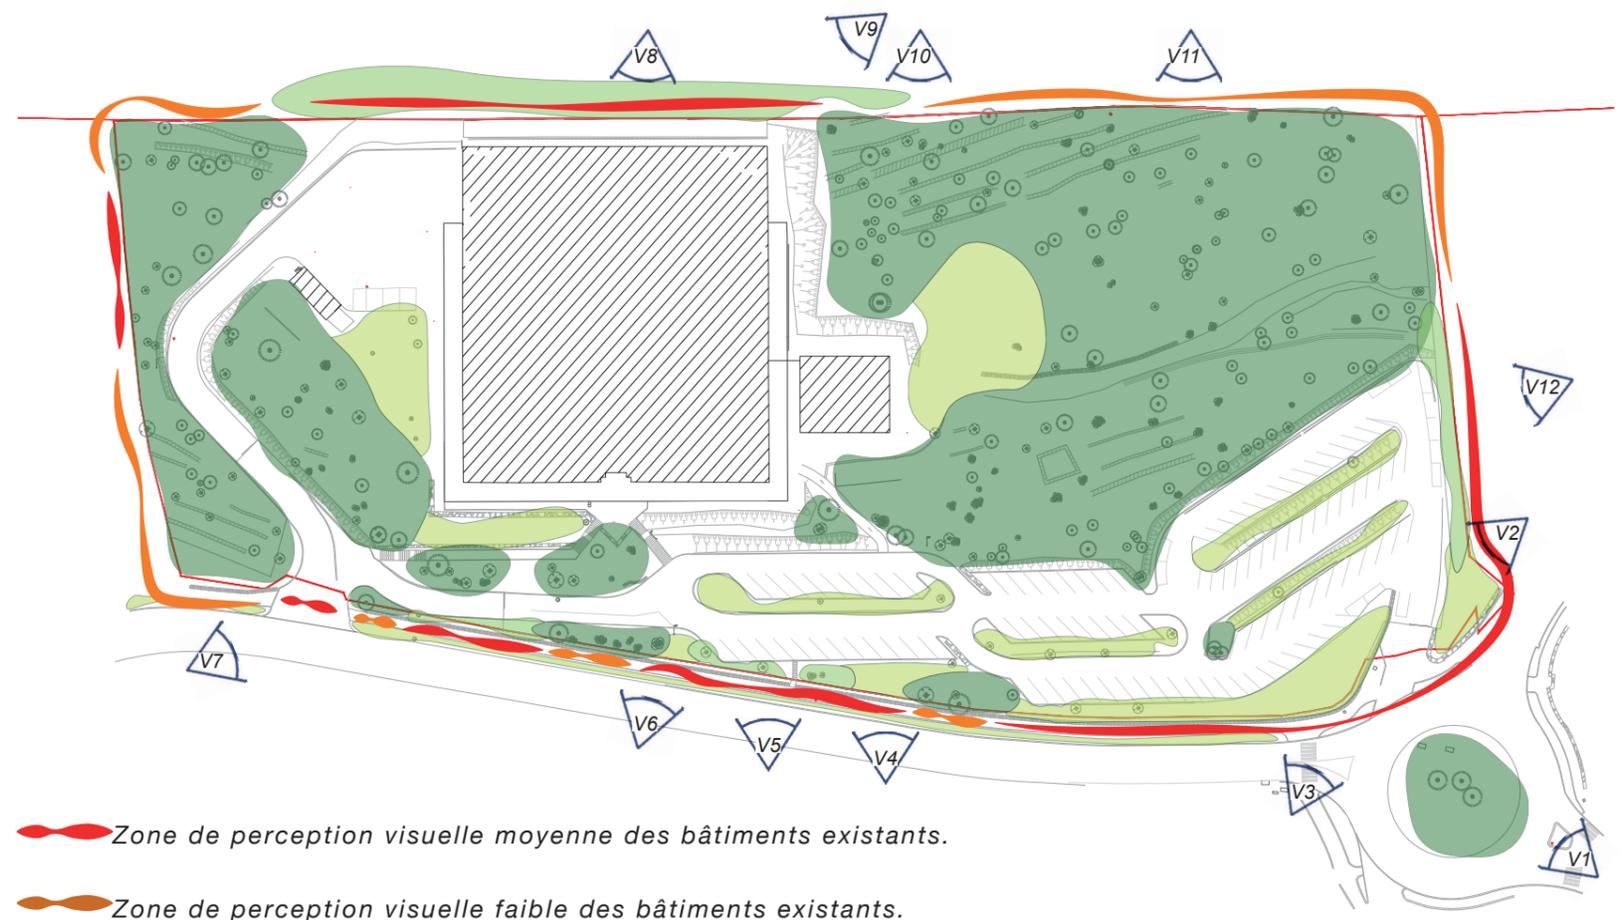
Schéma de principes.  
Perceptions visuelles et repérage des vues.

L'intégration paysagère du site et ses perceptions depuis l'extérieur sont fortement liées à la typologie de sa végétation en limite de propriété. Lorsque que le cordon boisé est dense, le site est peu perceptible et inversement.

En limite Sud, le cordon boisé est morcelé offrant des aperçus sur le bâtiment. L'enrochement en limite de propriété permet une faible perception à l'échelle du piéton depuis le trottoir le long de la route des Dolines. Lorsque que le cordon boisé se réduit ou disparaît, le bâtiment est plus perceptible. En prenant du recul par rapport à la limite de propriété et l'enrochement, le bâtiment devient plus perceptible comme depuis le centre Nautipolis.

Les parkings extérieurs au Sud Est sont eux plus présents. La végétation du rond-point et la jarre permettent de les dissimuler. Une fois, l'ouvrage traversé, ils sont perceptibles car le cordon boisé en limite de propriété est absent et laisse place à une végétation arbustive basse. Le cordon boisé remontant au Nord en limite de propriété est faible et laisse des aperçus sur les parkings.

Depuis le Nord et la piste forestière du Parc Naturel Départemental de la Brague on remarque le site par la signalétique rouge accrochée sur la clôture de limite de propriété. Certaines trouées vers le paysage lointain et l'église de Garbejaire y sont intéressantes. Lorsque l'on s'écarte du chemin forestier et longe la clôture derrière le bâtiment, le cordon boisé, moins dense laisse entrevoir la toiture en partie «végétalisée» et ses équipements techniques.

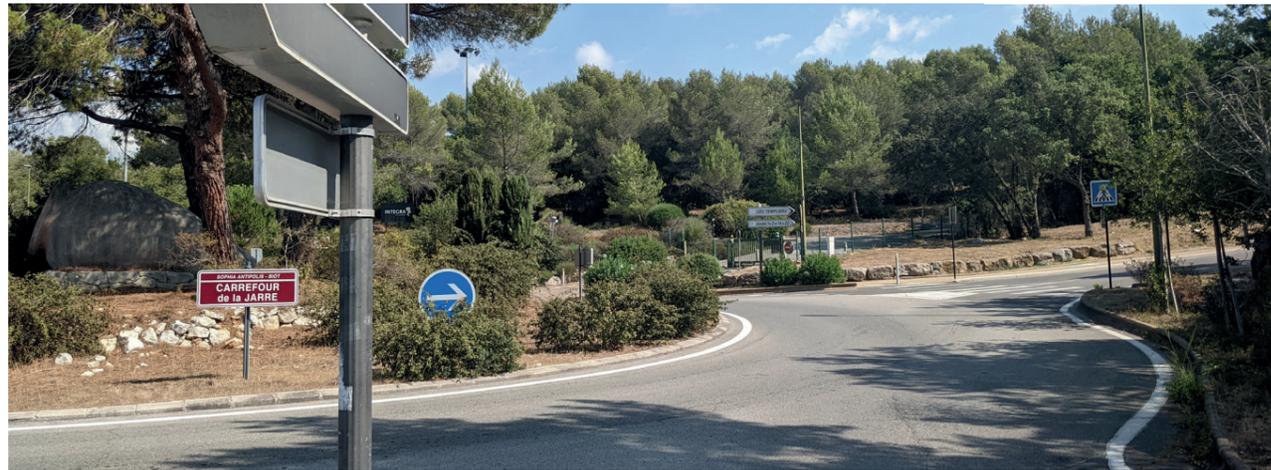
V1 - Vue depuis le rond point de la Jarre.

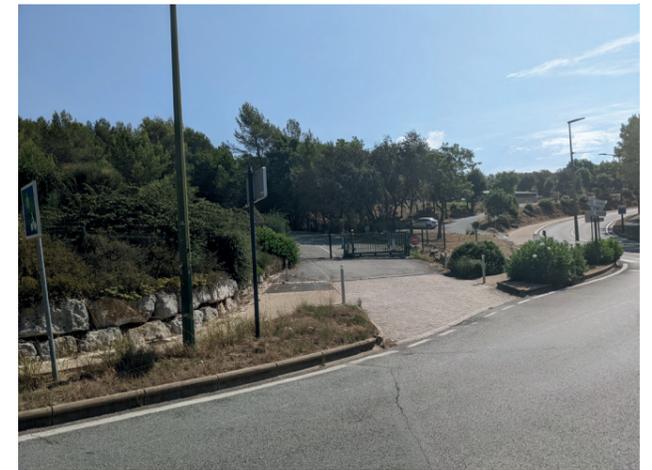
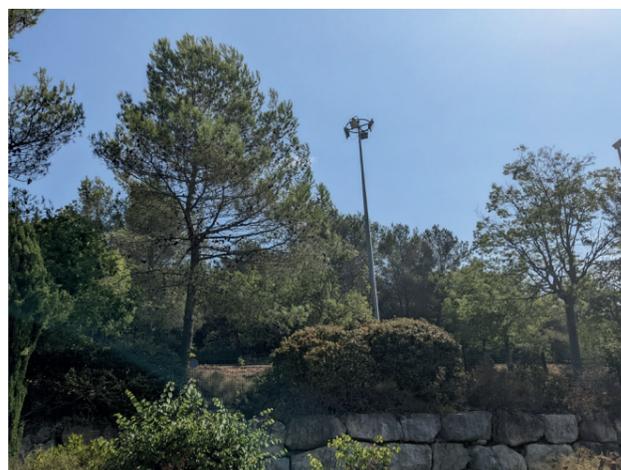
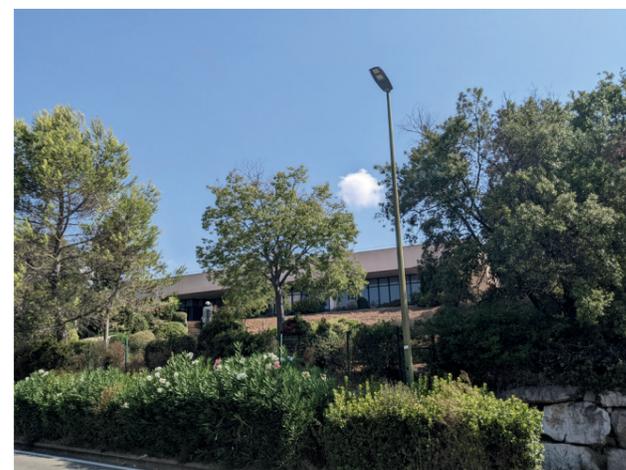
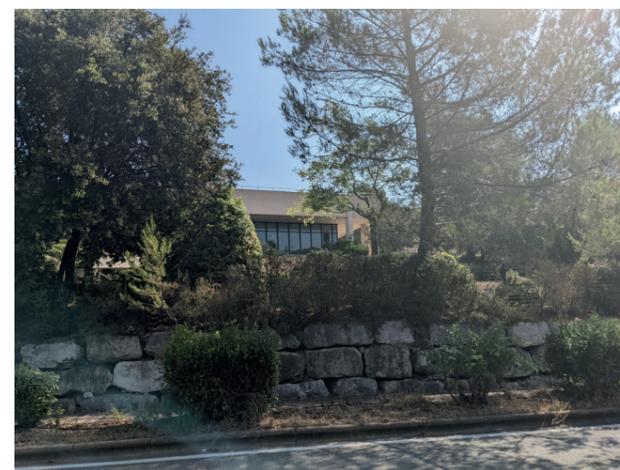
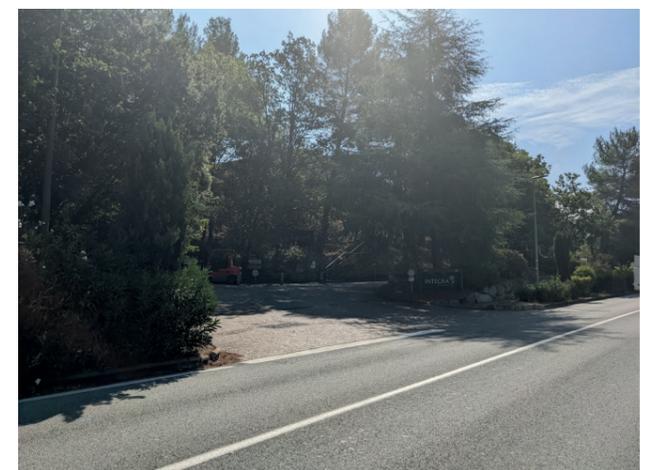
V3 - Vue depuis la route des Dolines.

V4 - Vue depuis la route des Dolines.

V5 - Vue depuis la route des Dolines.

V6 - Vue depuis la route des Dolines.

V7 - Vue depuis la route des Dolines.
