# Rapport fin de chantier

## TRINITE - ECOLES LES GERLES

Maitre d'ouvrage :  
COMMUNE DE LA TRINITE  
19 RUE DE L HOTEL DE VILLE  
06340 LA TRINITE

Maitre d'oeuvre :  
EGIS RAIL  
455 PRO DES ANGLAIS  
06000 NICE

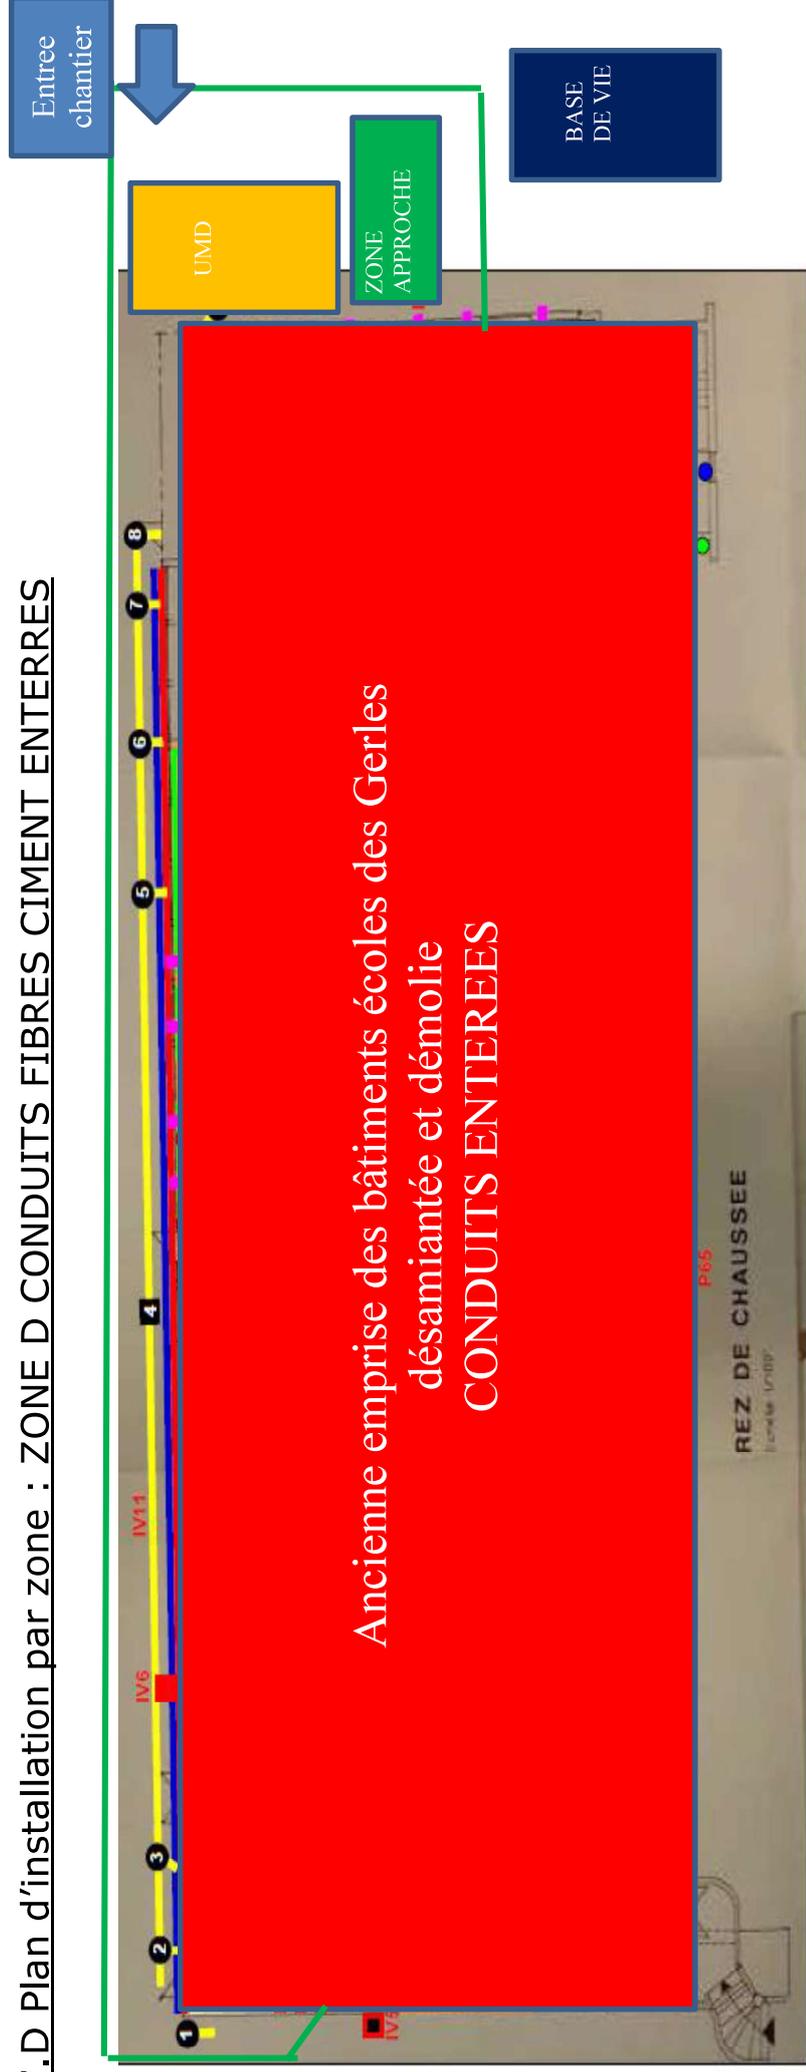
## 7.D Plan d'installation par zone : ZONE D CONDUITS FIBRES CIMENT ENTERRES

Clôture héras et signalétique

IV11 : RESEAU D'EAUX USEES ENTERRES - ECOLE  
PRIMAIRE - PIGNON OUEST - REGARD DE VISITE R1 +  
FAÇADE NORD - REGARDS DE VISITE R2 A R8 + ECOLE  
DE MUSIQUE - FAÇADE EST - REGARD DE VISITE R9

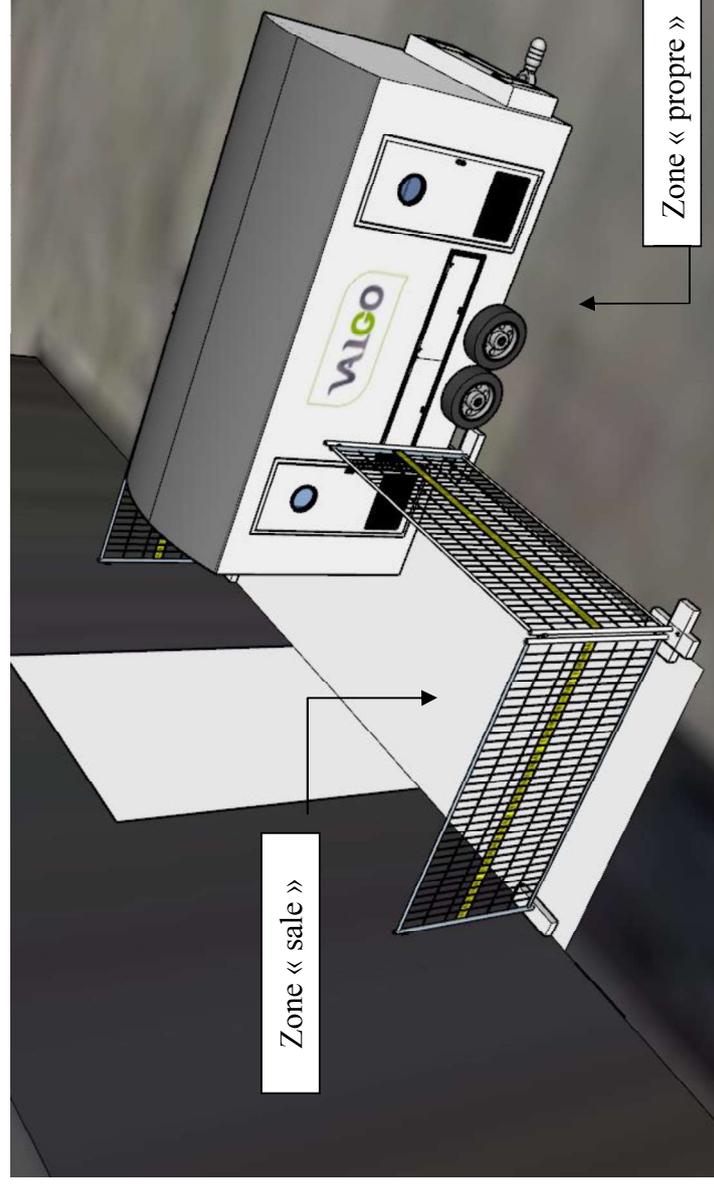
Pour les MCA extérieurs, nous prévoyons les installations suivantes :

Nous installerons notre unité mobile de décontamination devant chaque MCA et marquerons physiquement la zone sale de la zone propre par la mise en place de barrières Héras.

Nous poserons un polyane de propreté au sol, à l'intérieur des barrières Héras. Une roulotte sera installée à la suite et servira de vestiaire de sortie. Nous pourrions créer un tunnel reliant la sortie de l'UMD à l'entrée de la roulotte.

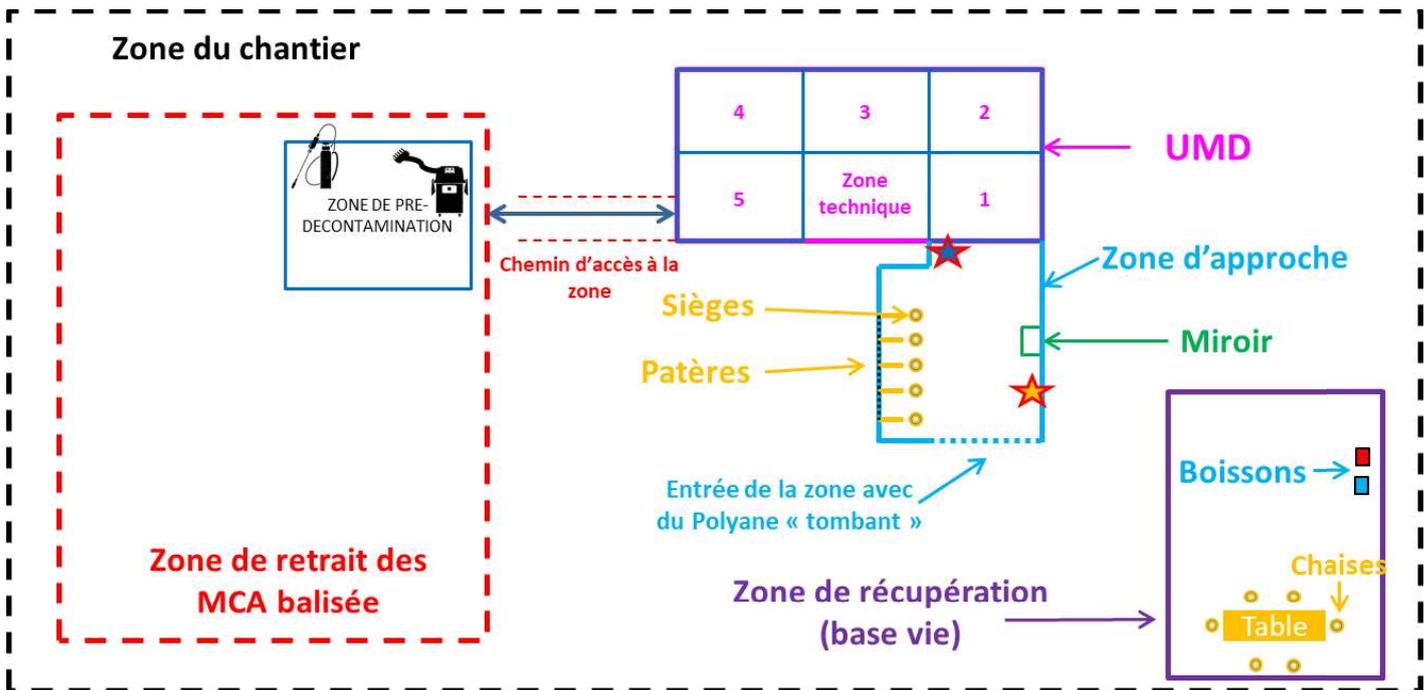
**ZONES D'APPROCHE ET DE RECUPERATION SEPARÉES AVEC CHEMINEMENT VERS ZONE D'INTERVENTION**

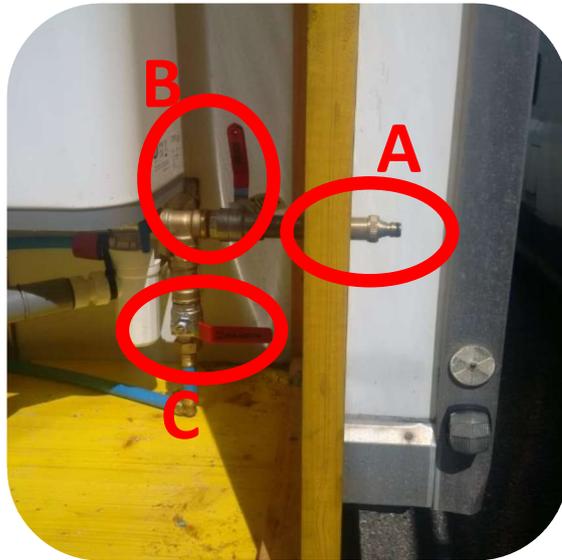
- Mettre en place l'UMD sur un sol stabilisé
- Vérifier le niveau de l'UMD afin que le sens d'écoulement de l'eau se fasse vers les évacuations
- Mettre en place le jockey et les stabilisateurs
- Installation UMD :
  1. Brancher l'UMD au réseau électrique
  2. Alimenter l'UMD en eau (A) et ouvrir la vanne (B) et fermer la vanne (C)

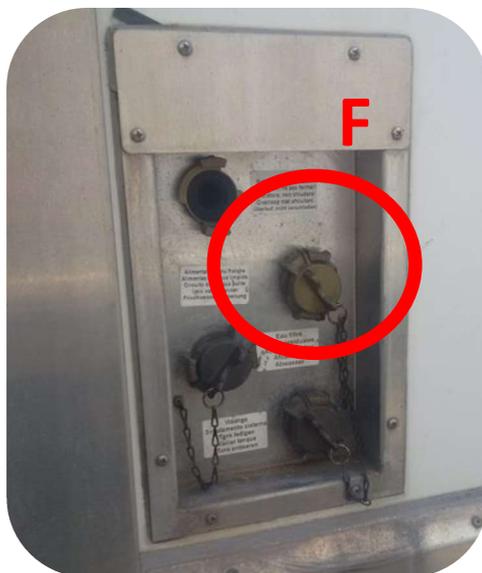
3. Appuyer sur BOOST du ballon d'eau chaude pour mettre l'eau en chauffe
4. Remplir la réserve d'eau de l'UMD par le biais de la tête de chat (F)

5. Arrêter le remplissage lorsque la bille de témoin est positionnée au max

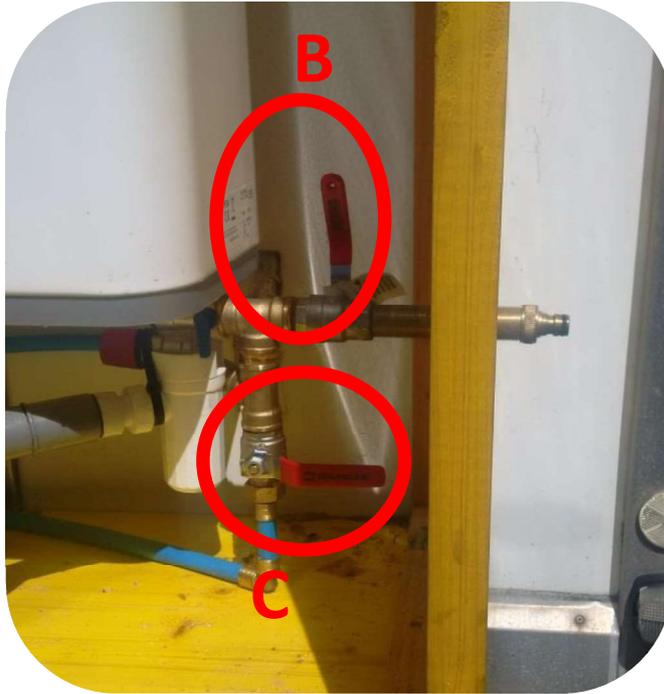
6. Fermer la vanne (B) et ouvrir la vanne (C)

7. Mettre en fonction le surpresseur

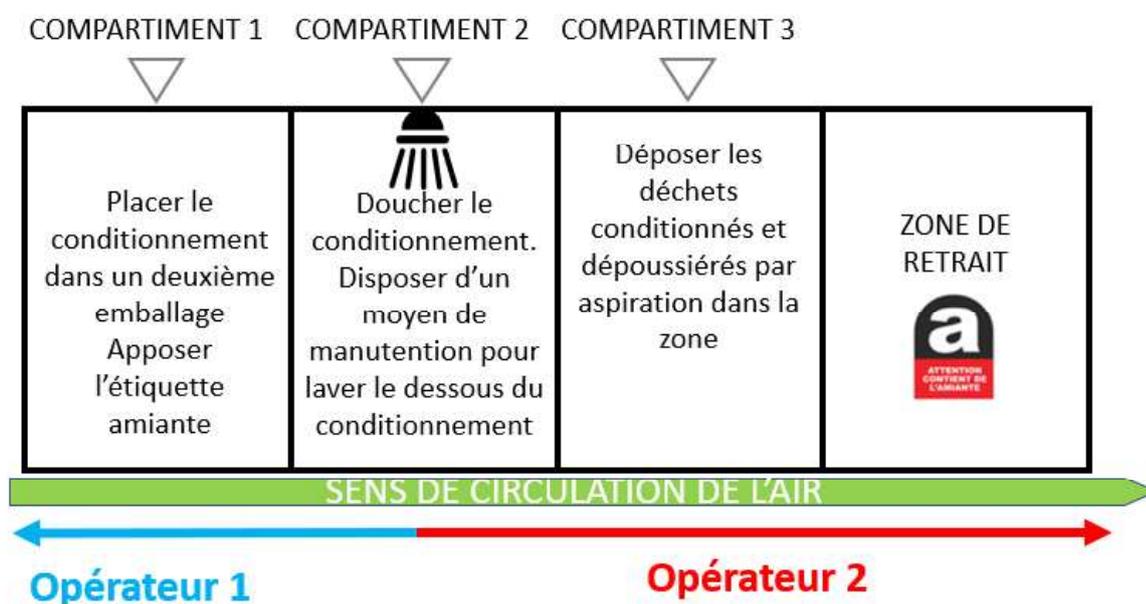
| <b>Compartiment 2 :<br/>Douche de<br/>Décontamination</b> | <b>Depuis le compartiment 2</b> , l'opérateur « 2 » posté récupère les emballages contenant les déchets et les douche soigneusement un par un.<br>Il dépose le déchet dans le compartiment 1 sans y entrer. |
| <b>Compartiment 1 :</b> | <b>Depuis le compartiment 1</b> , l'opérateur « 1 » extérieur (ou sas man) récupère les colis douchés dans le compartiment 2<br>Il contrôle la qualité du nettoyage des sacs,<br>Il double l'emballage, ferme en réalisant un col de cygne avec étiquetage amiante,<br>Il sort avec les déchets conditionnés pour mise en GRV. |

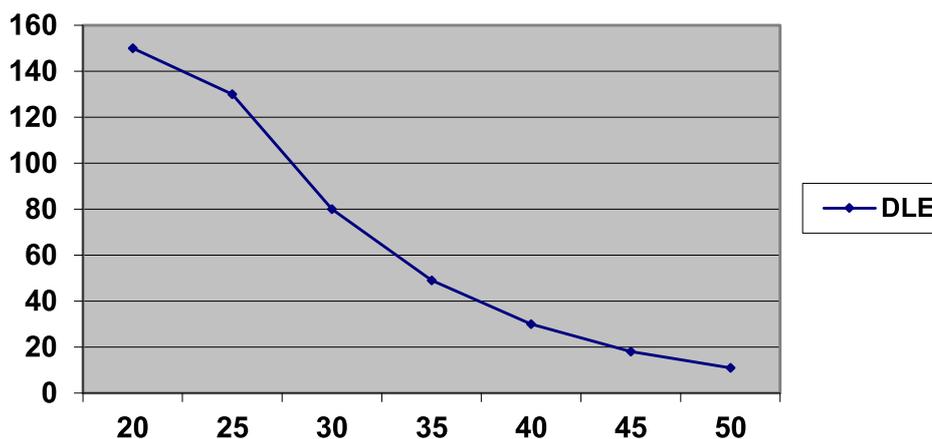
Le schéma ci-dessous réalisé par M. Meyer pour l'INRS décrit en fonction de la température de l'air, la durée du port d'un équipement de protection.

| <b>Température En °C</b> | <b>&lt;25</b> | <b>25</b> | <b>30</b> | <b>35</b> | <b>40</b> | <b>45</b> | <b>50</b> |
| <b>DLE 95% en min</b> | <b>150</b> | <b>130</b> | <b>80</b> | <b>49</b> | <b>30</b> | <b>18</b> | <b>11</b> |

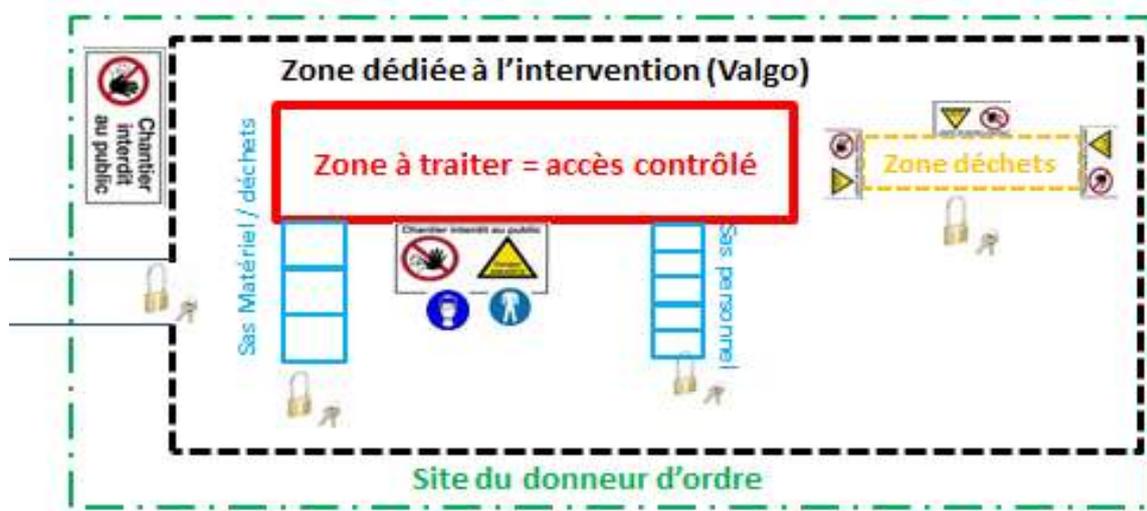
Le périmètre de la zone dédiée à l'intervention (zone d'intervention sur les MCA, la zone de récupération, la base vie et la zone déchets) doit être fermé à clés avec un cadenas tout le temps. Vous devez donc contrôler les accès.

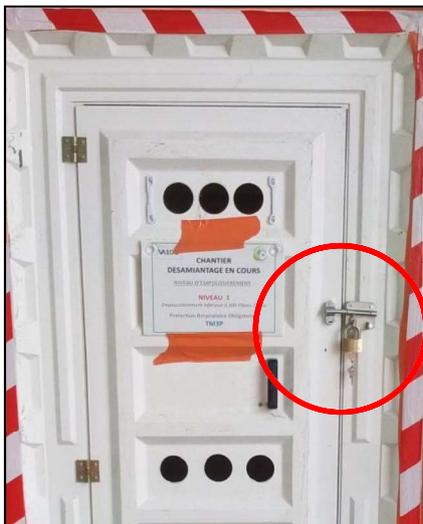
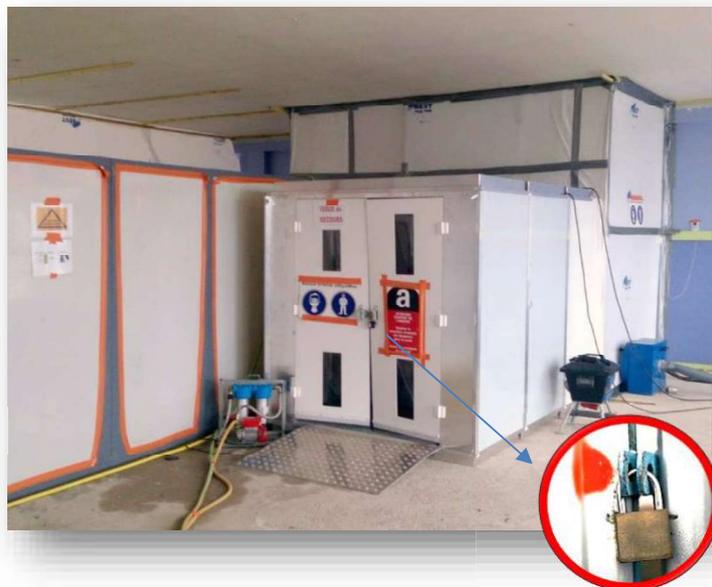
Les zones les plus dangereuses de la zone d'intervention sur les MCA (zone de travail, les sas de décontamination déchets et du personnel) doivent être fermées à clés avec un cadenas dès que vous n'êtes pas en zone.

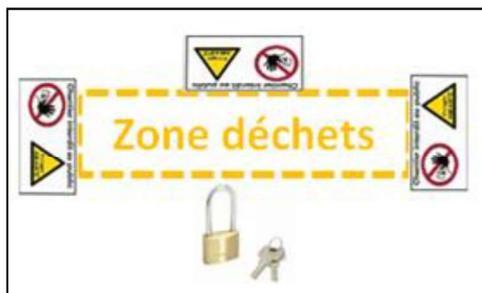
Figure 2 : Schéma zone déchet

La zone déchets doit être maintenue fermée, balisée et signalée. Elle est protégée au sol afin de contenir toute pollution éventuelle. Également les déchets entreposés en milieu extérieur sont protégés à l'aide d'une bâche afin de réduire l'effet des rayons UV sur le marquage réglementaire apposés sur le conditionnement.

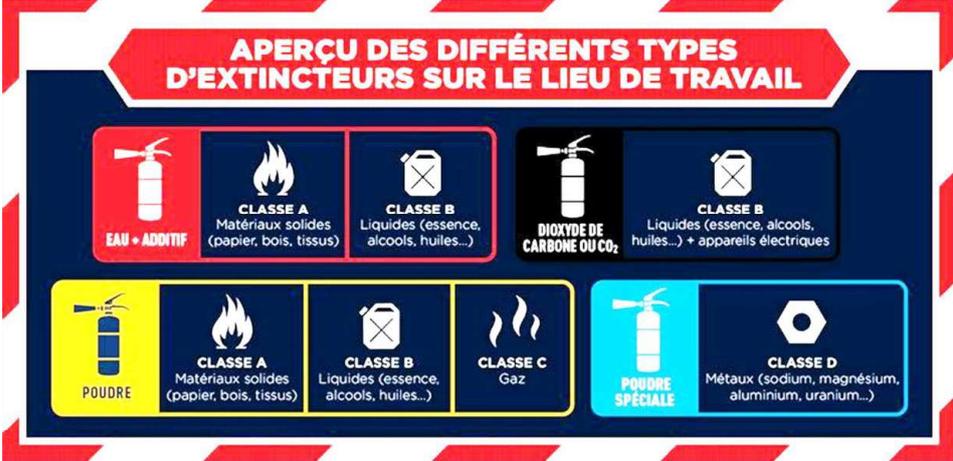
| <p><b>Extincteurs</b></p> | <p>Mise en place d'extincteurs vérifiés annuellement par société d'entretien spécialisée</p> <p><b>A</b> = Bois, papier, carton, plastique<br/> <b>B</b> = Essence, huile, alcool, solvant, produits pétroliers<br/> <b>C</b> = Feux de gaz</p> |
