INVESTIGATION FAUNE-FLORE PORT DE SAINT JEAN CAP-FERRAT

Mars 2023

Rapport d'intervention

Commune	Lieu	Problématique	Dates d'intervention
SAINT JEAN CAP-FERRAT	Port Digue	Travaux sur digue	4 Mars 2023

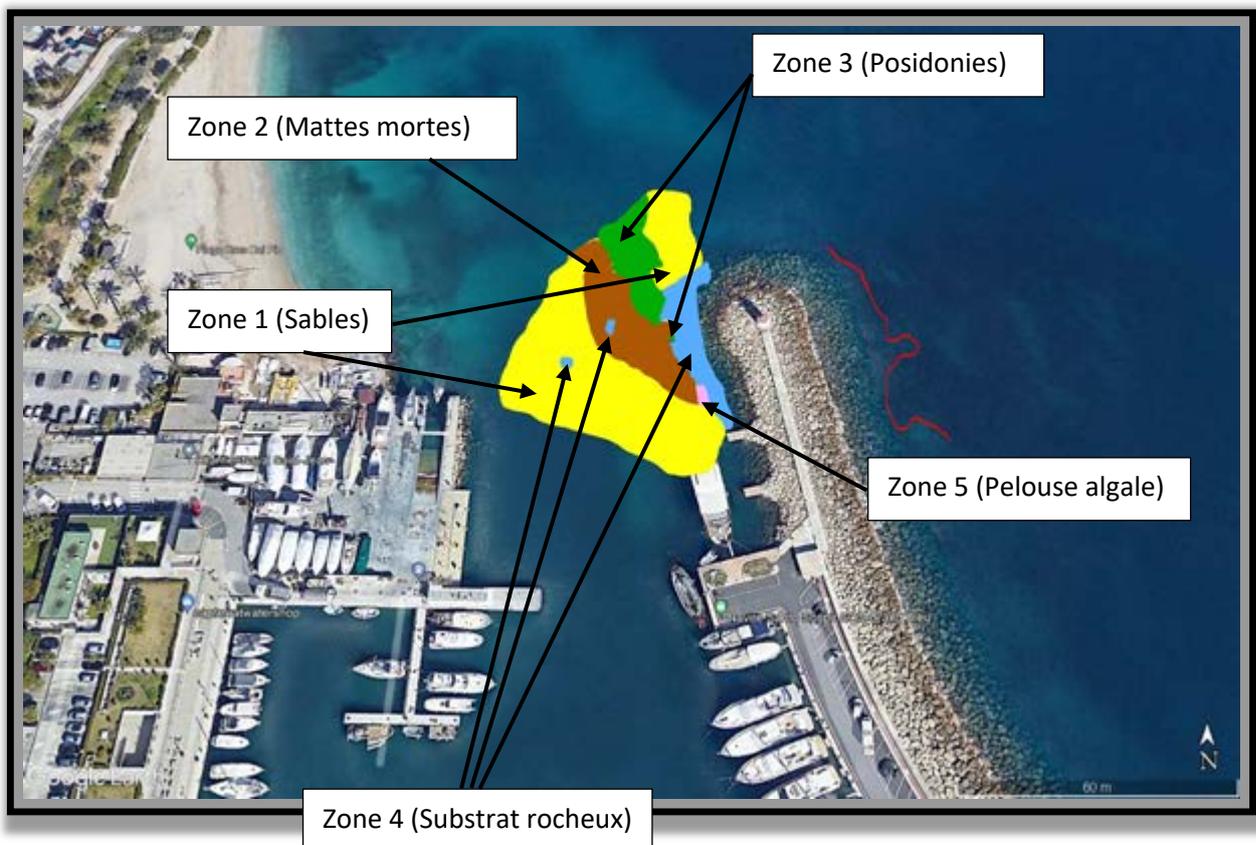
Figure 1 : Avant-port et faciès

Cette partie se compose de cinq types de faciès :

- zone 1 : Sable avec un léger dépôt vaseux. (En Jaune)
- zone 2 : Matte morte avec un dépôt de sable. (En Marron)
- zone 3 : Herbier de *Posidonia oceanica* sur matte morte et sable. (En Vert)
- zone 4 : Roche avec sable. (En bleue)
- zone 5 : Turf (pelouse algale photophile) sur sable. (En Rose)

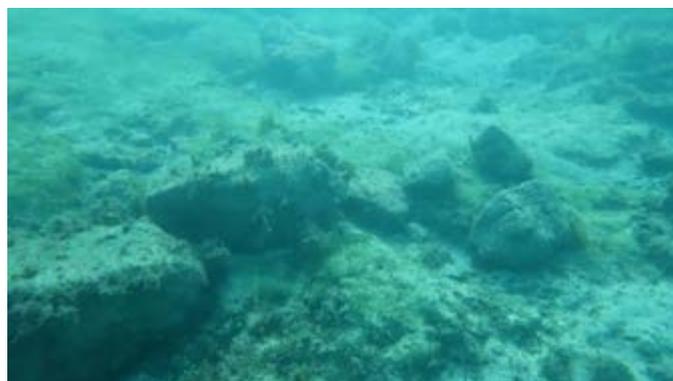
Photographie 1 : Fond de la zone 1

Dans cette zone on observe, principalement du sable avec dépôt vaseux au droit du quai n°2, nous notons la présence de corps mort.

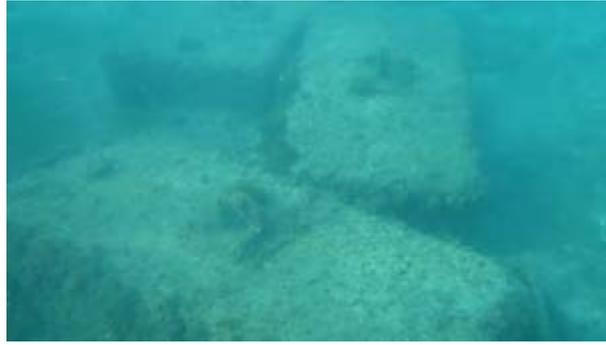
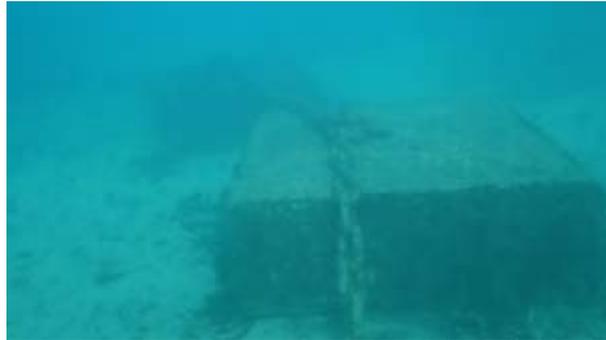
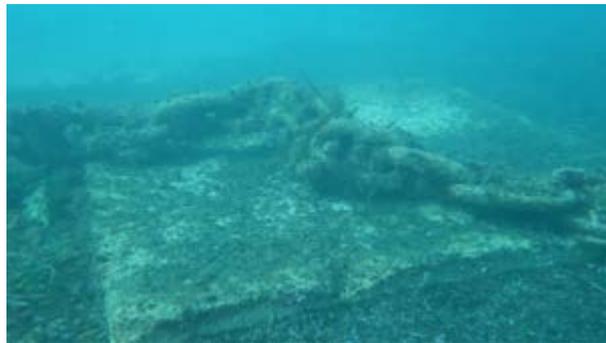
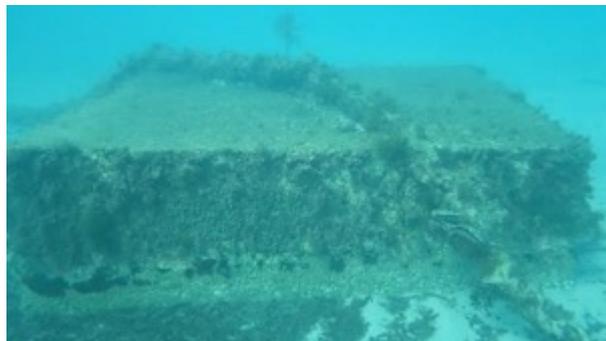
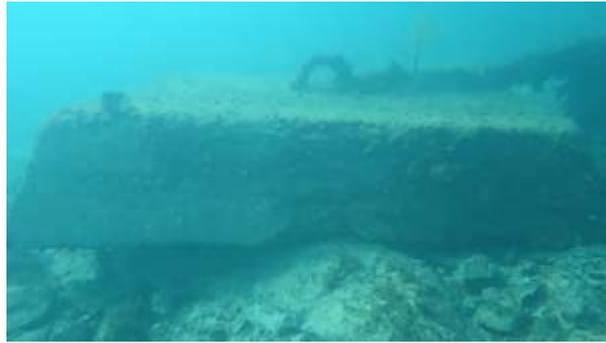
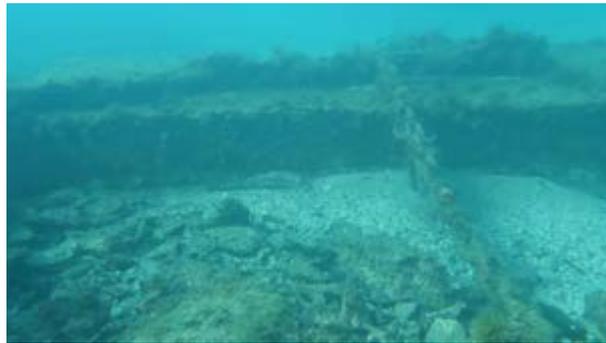
Photographies 2 : Corps-morts dans la zone investiguée

Une zone rocheuse est présente aux coordonnées N43°41'30.09" - E7°20'5.66"

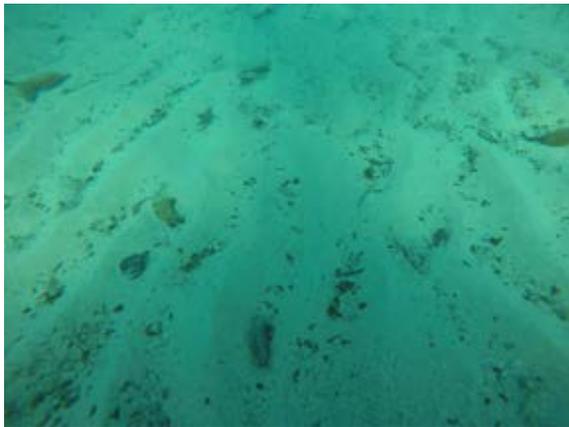
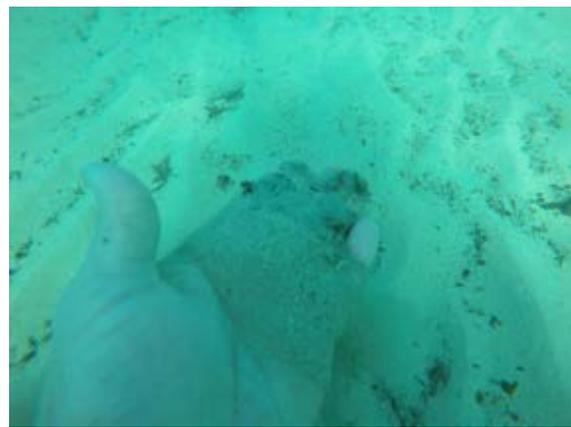
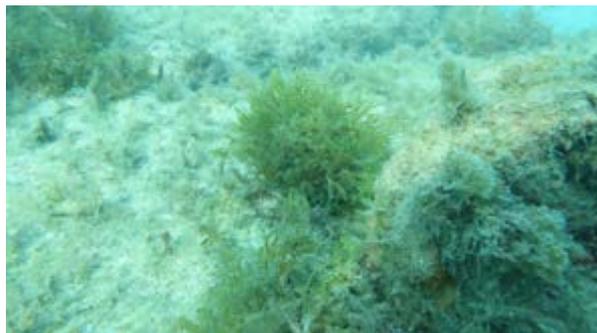
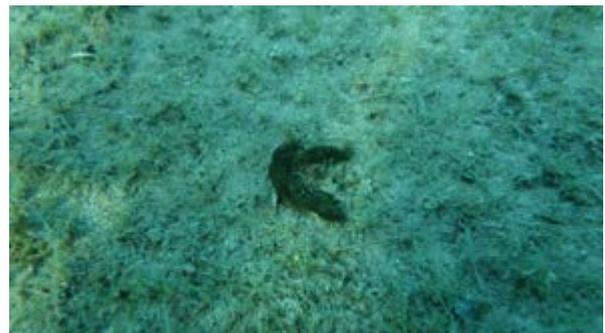
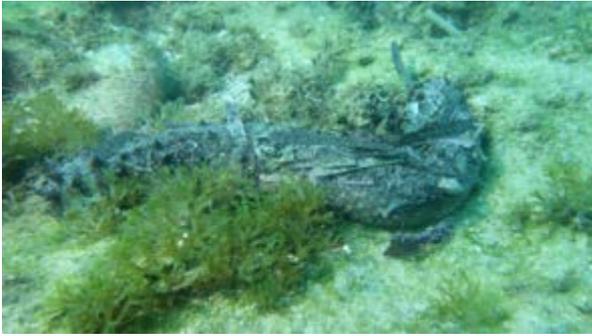
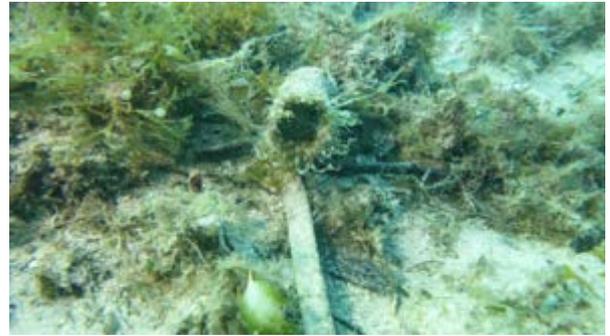
Photographies 3 : Substrat - Espèces faunistiques et floristiques - Zone 1

Le sable présent sur cette zone est un sable fin coquillé, avec la présence d'espèces associées au milieu, *Holothuria spp*, *Halocynthia spp*, *Sabella spp*, *Dictyota*, *Arachnanthus spp*.

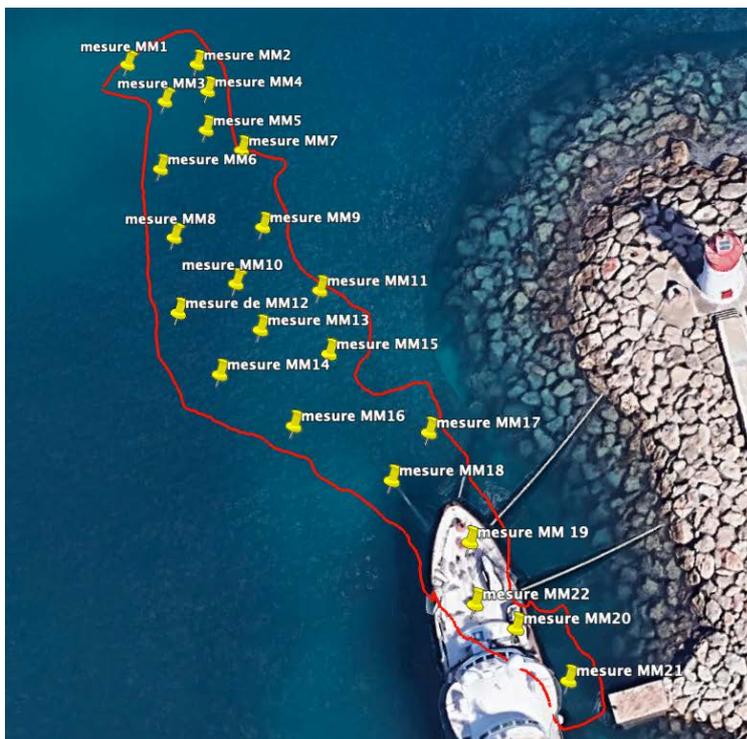
Les épaisseurs de la matte morte ont été mesurées à titre indicatif en différents points (20 mesures) en faisant pénétrer une pique jusqu'au refus, elles sont fonction de la topographie du substrat sableux sous-jacent (Carte et tableau ci-dessous).

n°	épaisseur /m
1	0,4
2	0,4
3	0,4
4	0,55
5	0,4
6	0,4
7	0,5
8	0,45
9	0,55
10	0,6
11	0,5
12	0,4
13	0,5
14	0,4
15	0,4
16	0,3
17	0,3
18	0,2
19	0,2
20	0,2
21	0,25
22	0,2

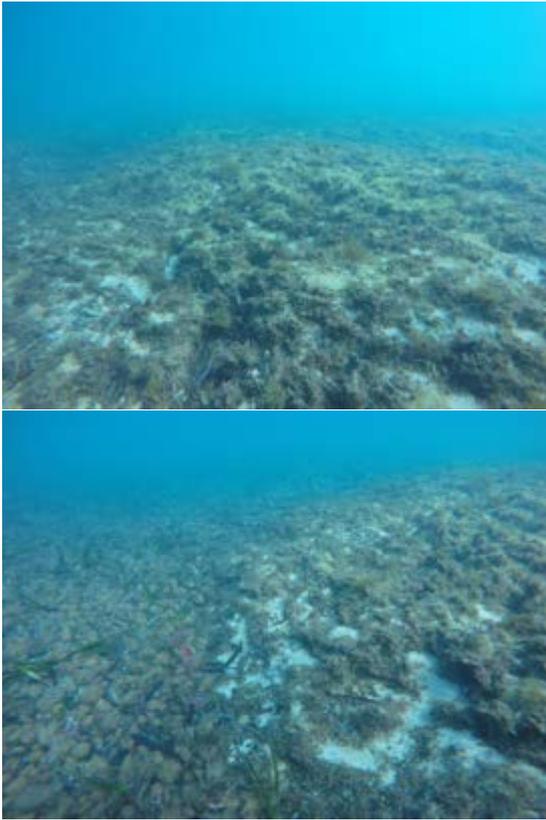
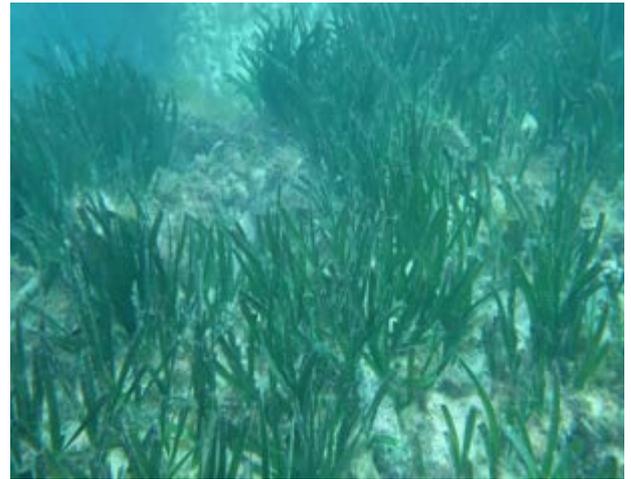
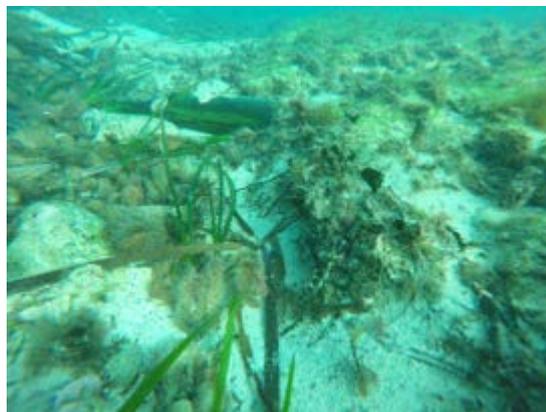
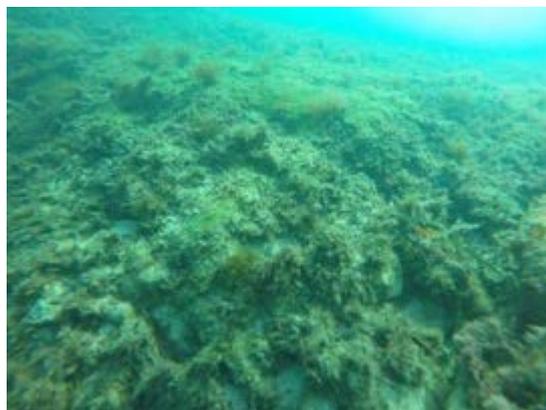
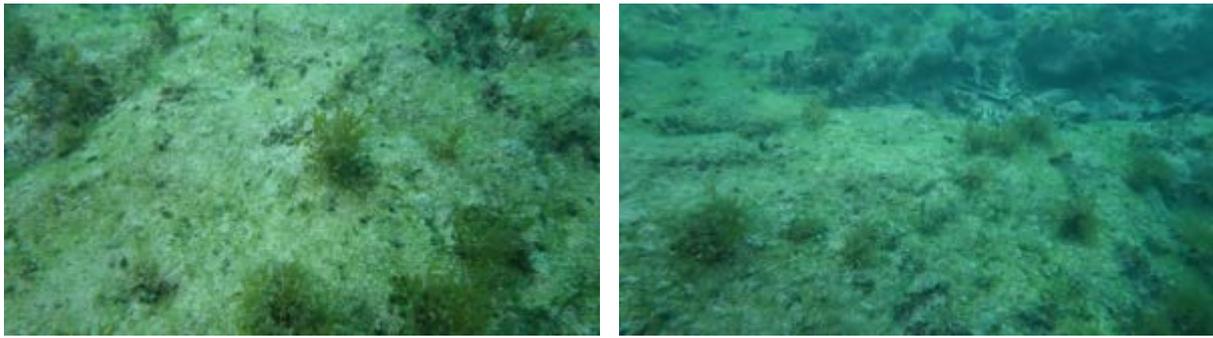
Photographies 4 : Fonds au droit de la zone 2

Nous observons un dépôt de sable d'une épaisseur moyen de quatre centimètres sur l'ensemble de la zone de matte morte, avec une accumulation détritique de végétaux dont des phanérogames contre la matte morte. Des espèces faunistiques présentes observées dans ce milieu : *Halimeda tuna*, *Dictyota*, *Codium bursa*, *Halocynthia spp*, vers polychètes spp.

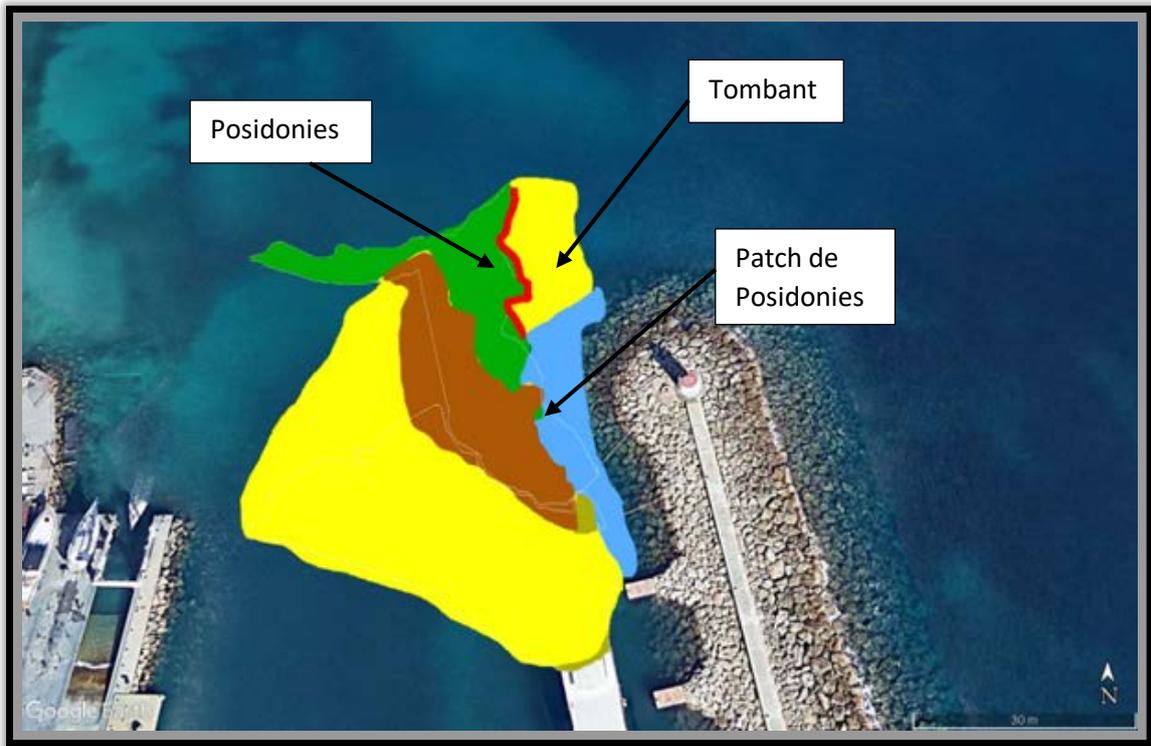
Figure 3 : Posidonies, patch et tombant entre l'herbier de phanérogames et la zone sableuse

A la sortie du port on relève un petit tombant entre l'herbier de *Posidonia oceanica* et la zone de sable avec une différence de profondeur moyenne d'un mètre.

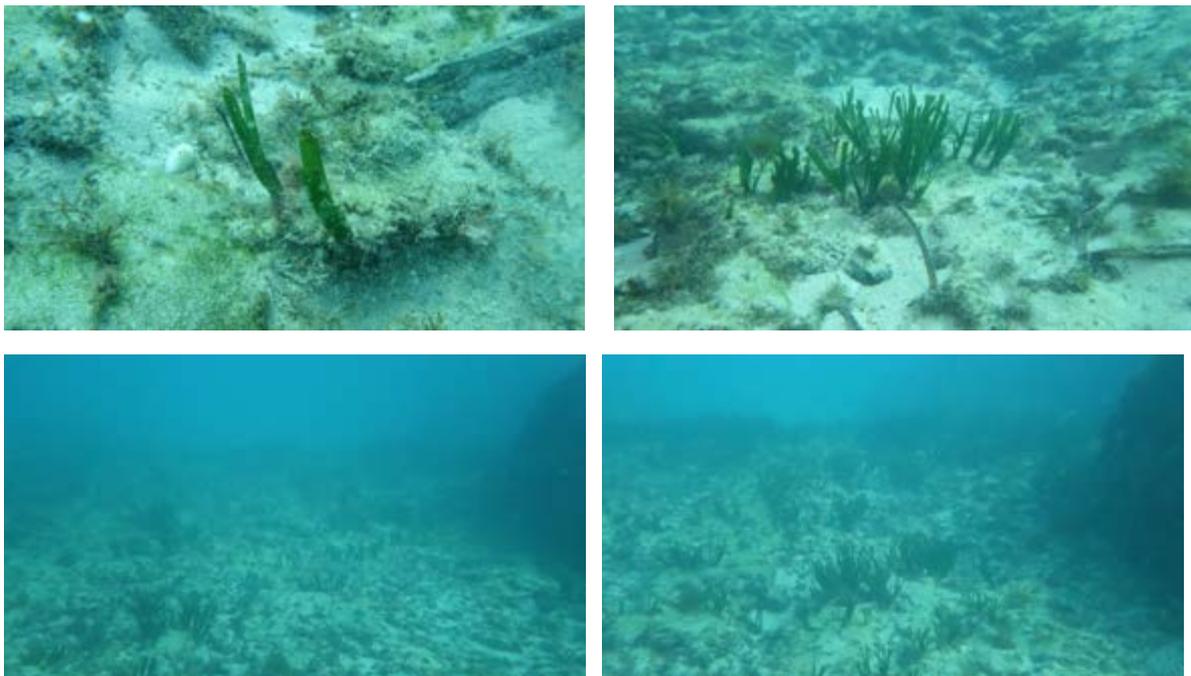
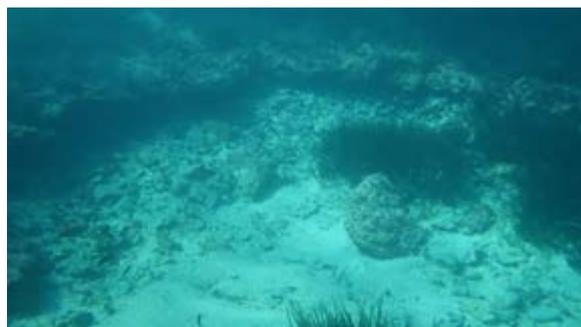
Photographies 5 : Patch de posidonies.

Un herbier de *Posidonia oceanica* est présent sur la zone d'étude, il s'agit d'un herbier qui est apparemment stable et en bon état, présentant principalement des rhizomes orthotropes, et quelques rhizomes plagiotropes en limite d'herbier. Les feuilles, plutôt courtes ce qui est cohérent pour la saison, sont très peu épiphytées.

L'herbier a colonisé de la matre morte et du sable avec un recouvrement visuellement très faible. Ces plants que nous caractérisons comme un patch sont peu nombreux et épars sur une très faible surface.

D'un point de vue environnemental nous avons noté que les herbiers de posidonies en place sont apparemment en bon état et en ce sens ne présentent pas de signe de régression. La prédominance de croissances orthotropes vis-à-vis des plagiotropes indiquerait que les rhizomes de ces plants ont des progressions horizontales assez faibles.

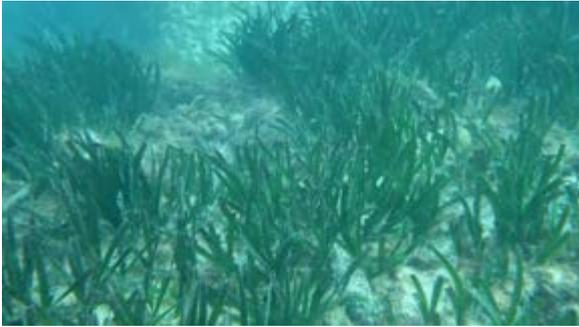
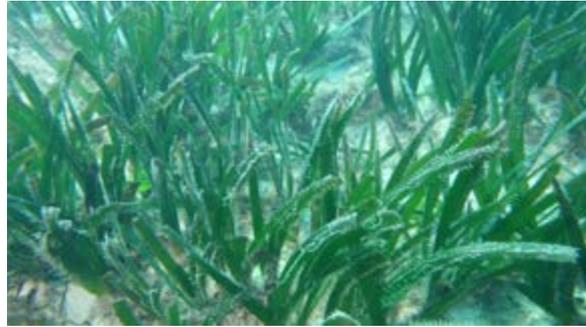
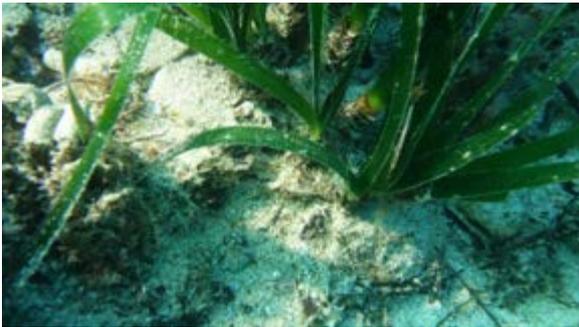
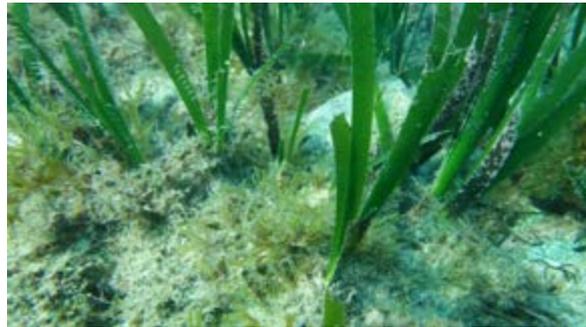
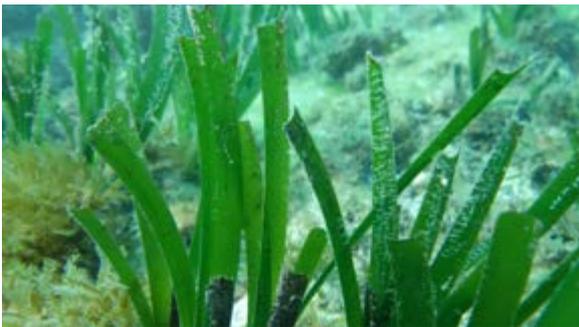
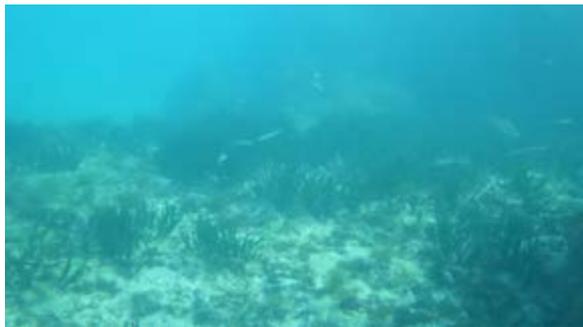
Photographies 6 : Herbiers en direction du Nord de l'entrée du port

Nous notons que ce recouvrement est plus important en s'éloignant de la digue en direction du Nord. Nous retrouvons une faune associée au milieu et aucune espèce protégée n'a été observée.

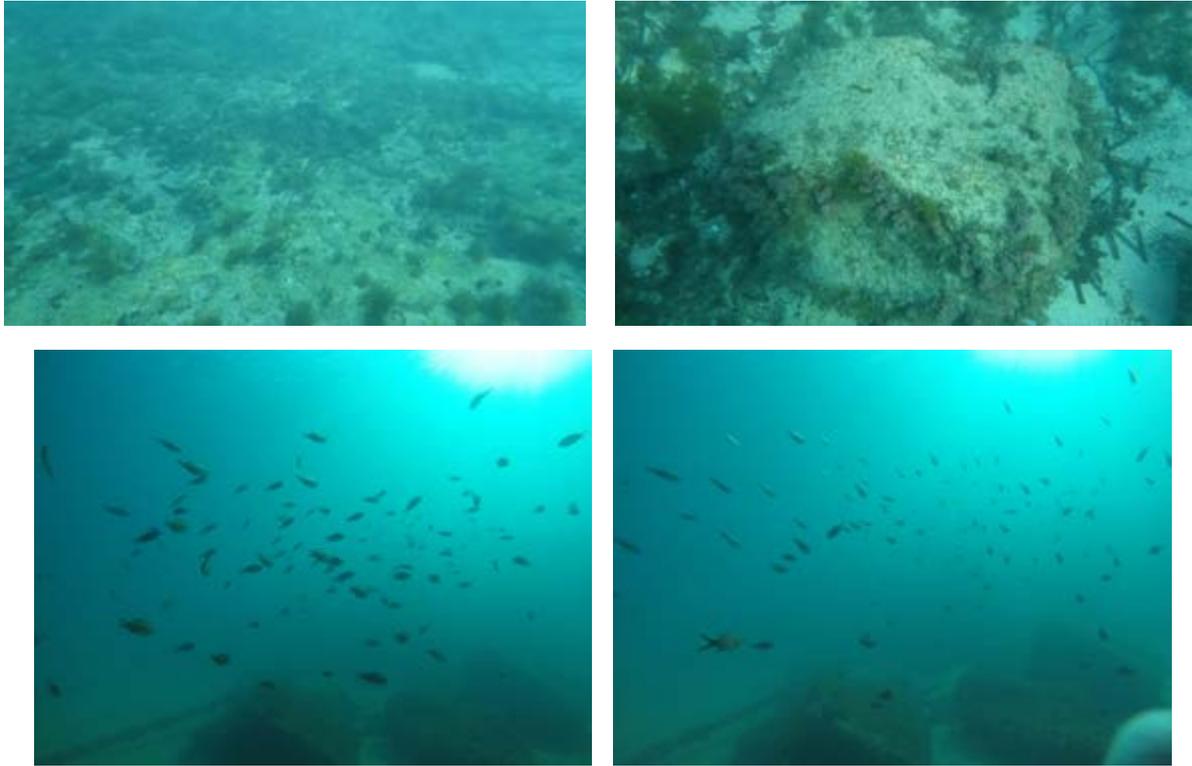
Photographies 7 : Enrochement en pieds de digue et musoir

Une zone rocheuse est présente entre la digue est les différentes zones avec une faune associées au milieu. Les roches sont recouvertes de sables, des algues brunes et vertes sont fixées dessus. On distingue quelques désordres sur les roches du musoir.

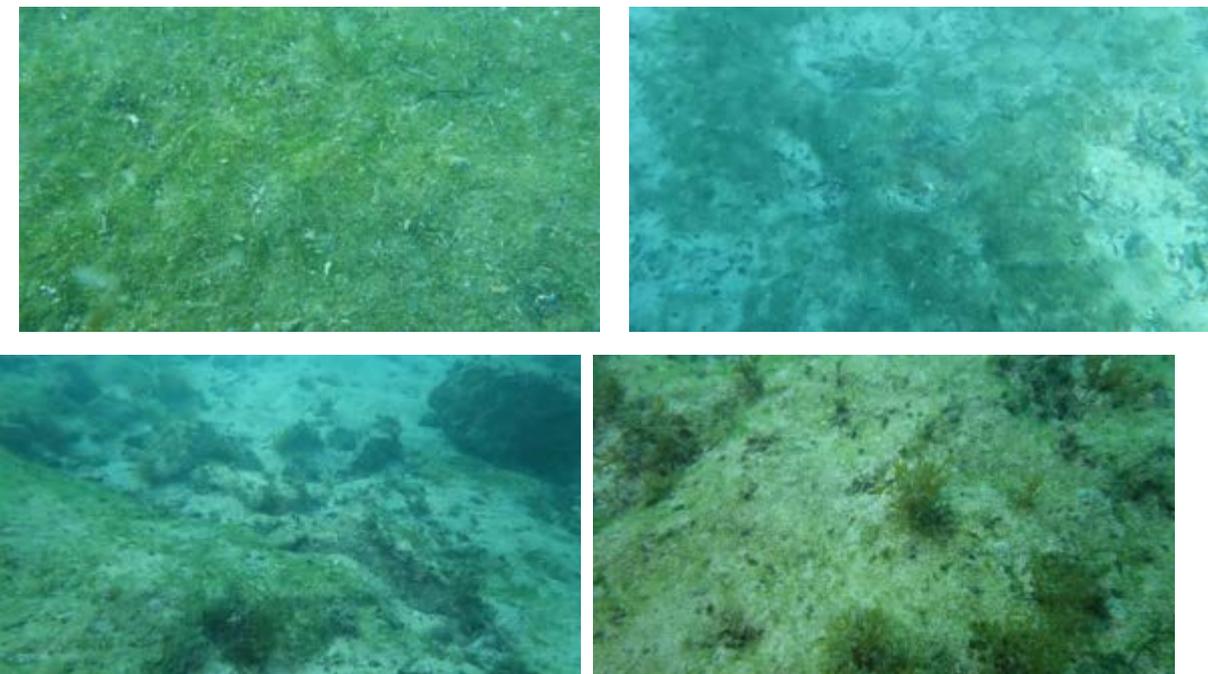
Photographies 8 : Turf

Une zone de sable est recouverte de Turf (pelouse algale) en N 43°41'29.74"- E 7°20'7.28". Il s'agit d'une zone plutôt sablo-vaseux.

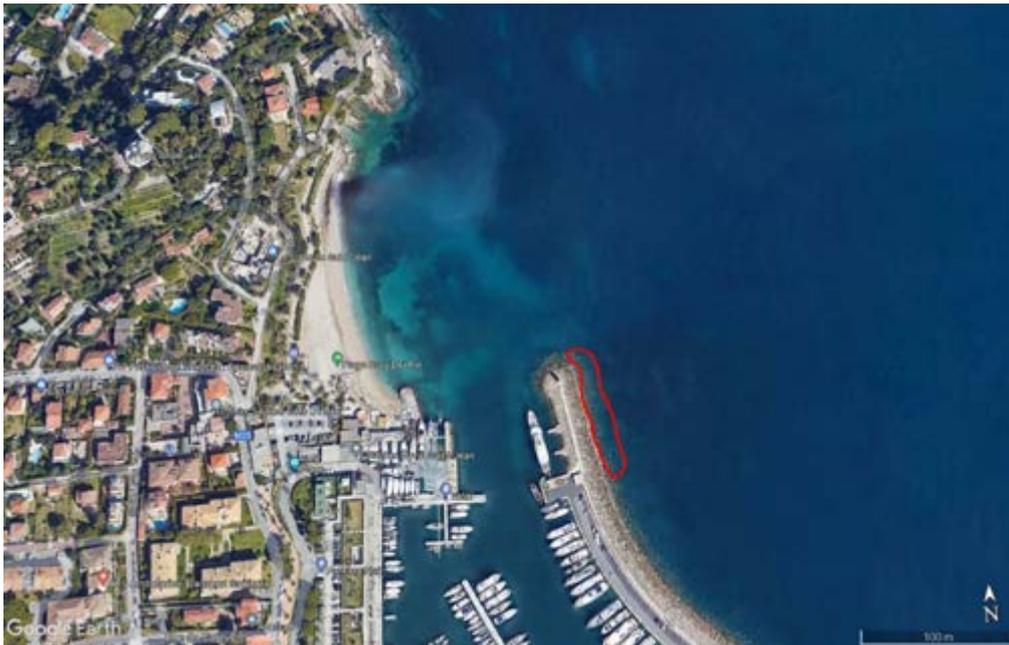
Figure 4 : Zone extérieure de la digue

Nos investigations sur la zone de la digue extérieure du port, nous ont permis de mettre en avant la présence de *Cystoseira* et de *Corallina officinalis* sur l'ensemble de la zone, de manière uniforme.

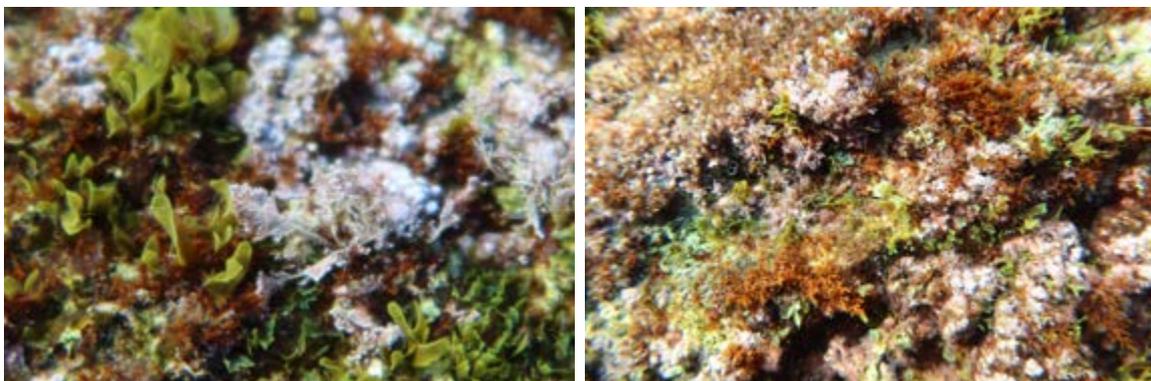
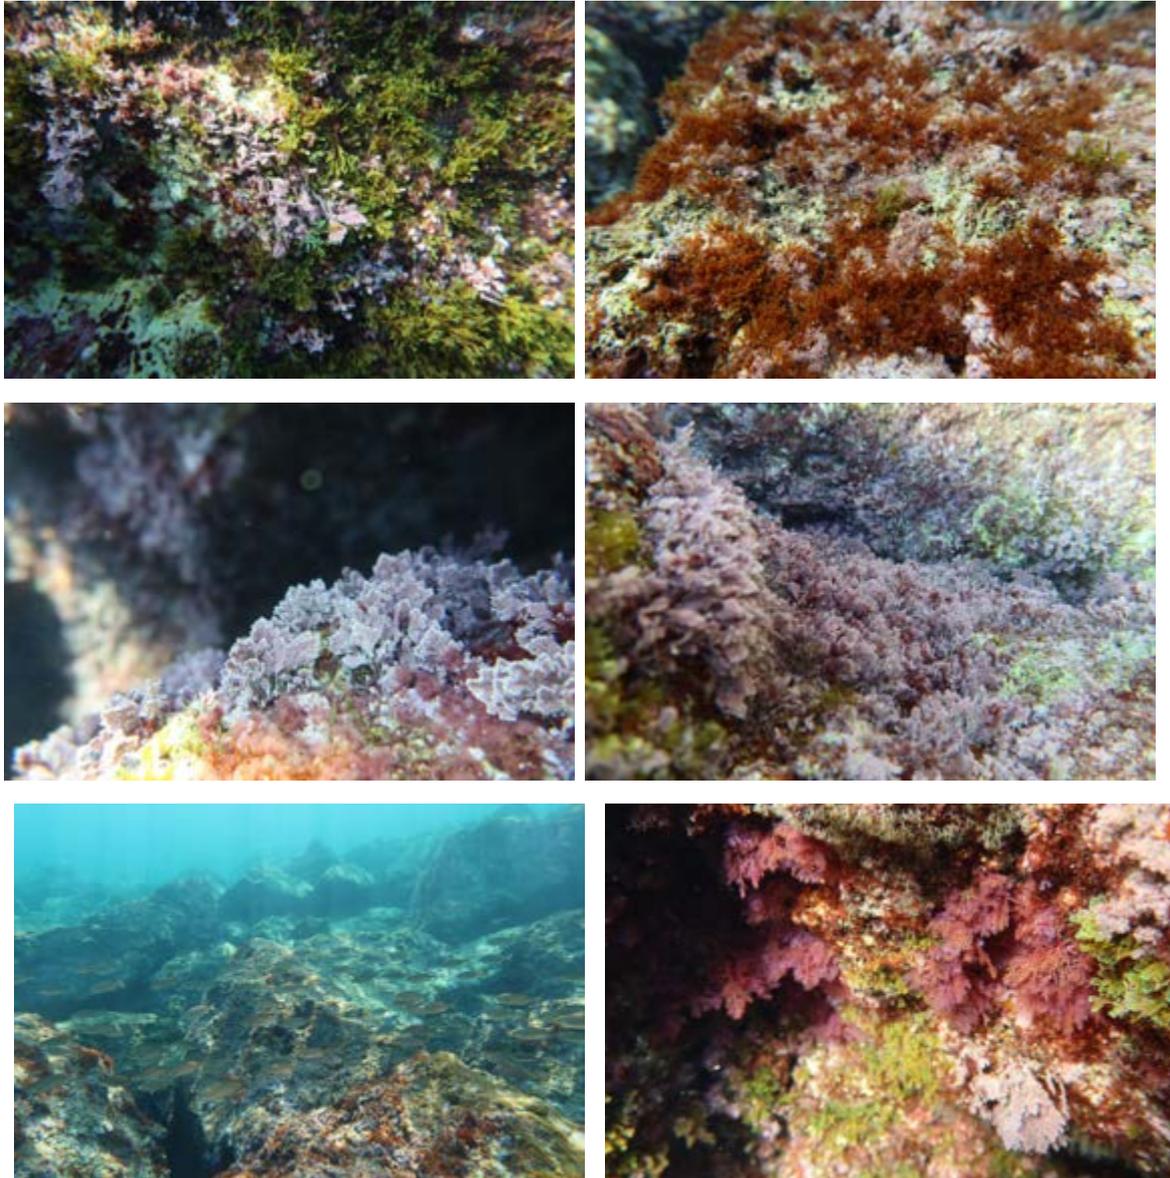
Photographies 9 : *Cystoseira* et *Corallina* de la zone investiguée

On observe des boules blanches sur les *Corallina*, ce qui indique une période fertile de l'individu.

Pour la partie extérieure de la digue sur laquelle il a été relevé des cystoseires l'interprétation reste la même. Nous notons que nous avons un cas dans le Var pour lequel il a été accepté, en mesure de réduction des impacts, l'arrachement des cystoseires et leur remplacement sous certaines conditions sur les enrochements nouvellement mis en place. Pour information la coralline n'est pas une espèce protégée.

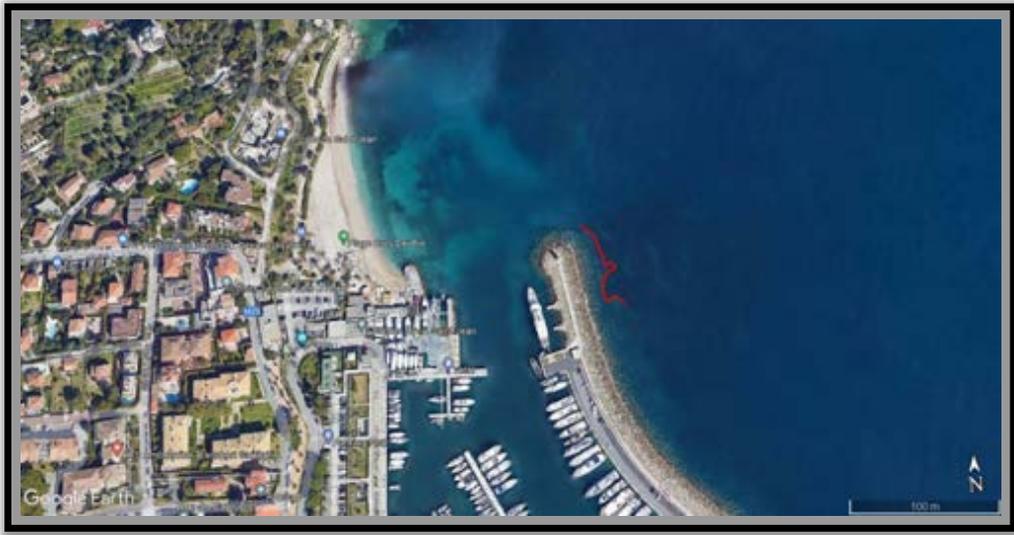
Figure 5 : Limite supérieure de l'herbier à Posidonies - extérieur digue

Un herbier de *Posidonia oceanica*, est présence au droit de cette zone en pieds de digue sur la longueur totale de la zone investie.
