## **Construction du pôle Psychiatrie Adulte Commune d'Antibes (06600)**

### **Annexe 10. Diagnostic phytosanitaire**

## Diagnostic phytosanitaire de 92 arbres du Centre Hospitalier d'Antibes Juan-les-Pins

Rapport de synthèse des observations du 18/07/2022

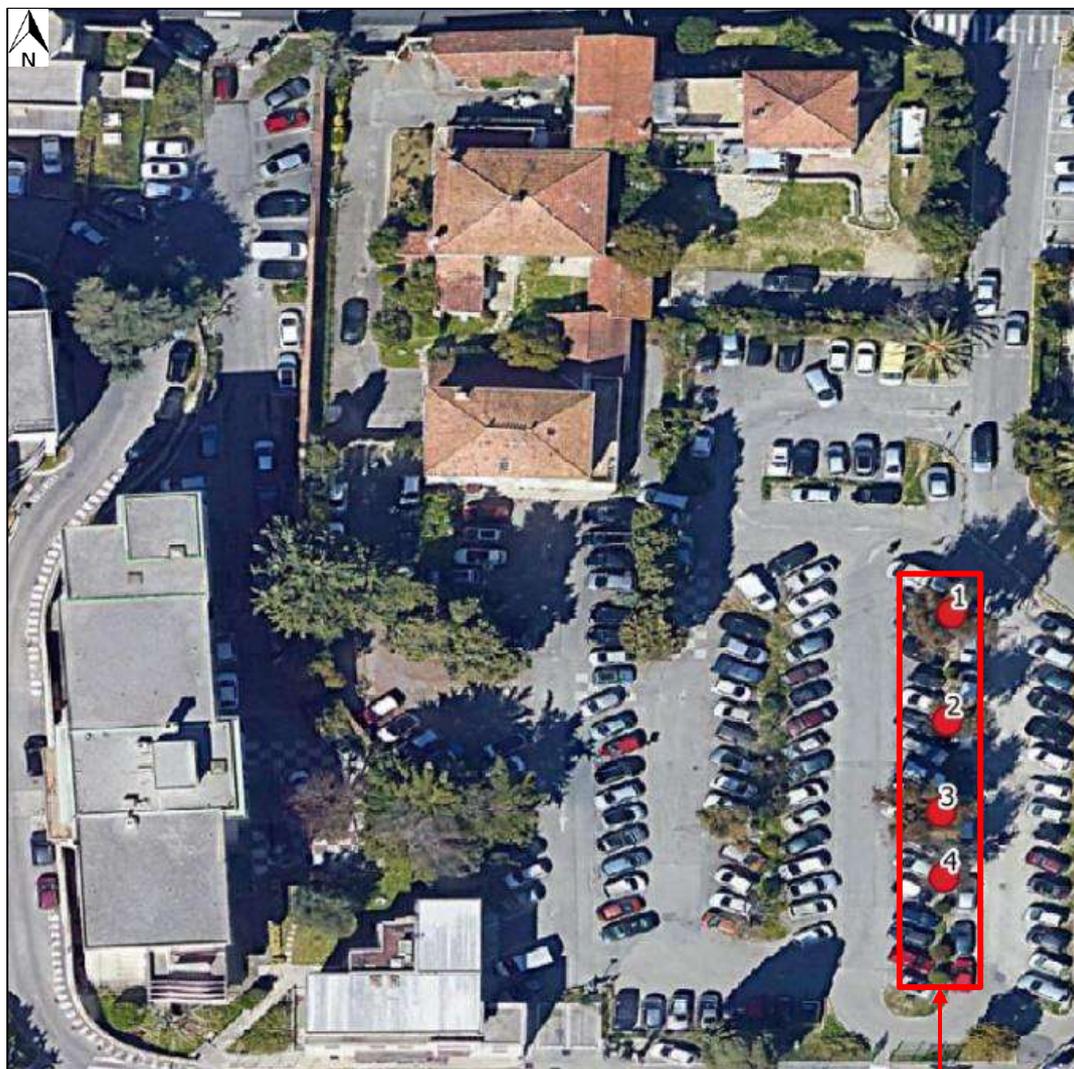
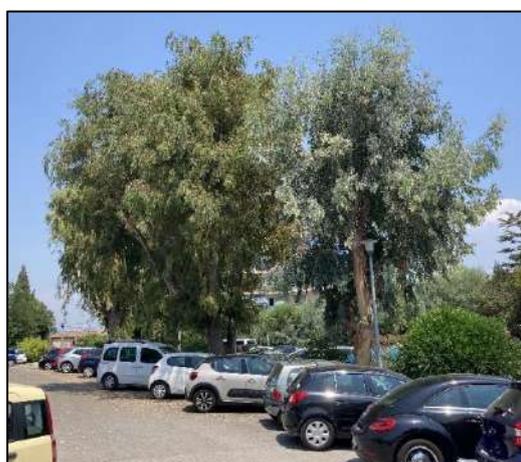
Figure 3 Visualisation de la zone B

La zone B se situe au nord de la zone A, elle est composée de quatre arbres qui ombragent le parking.

Ces arbres sont sains et sans risque : nous suggérons de ne pas les abattre.

Ces arbres présentent une valeur paysagère importante car ils protègent du soleil les véhicules du parking. Ils ont dans le passé subi des tailles drastiques. Toutefois, le projet d'agrandissement a pour but de détruire le parking, les arbres n'auront plus de valeur paysagère et d'agrément importante. Ils pourraient être abattus, si de nouveaux individus venaient à être replantés pour les remplacer.

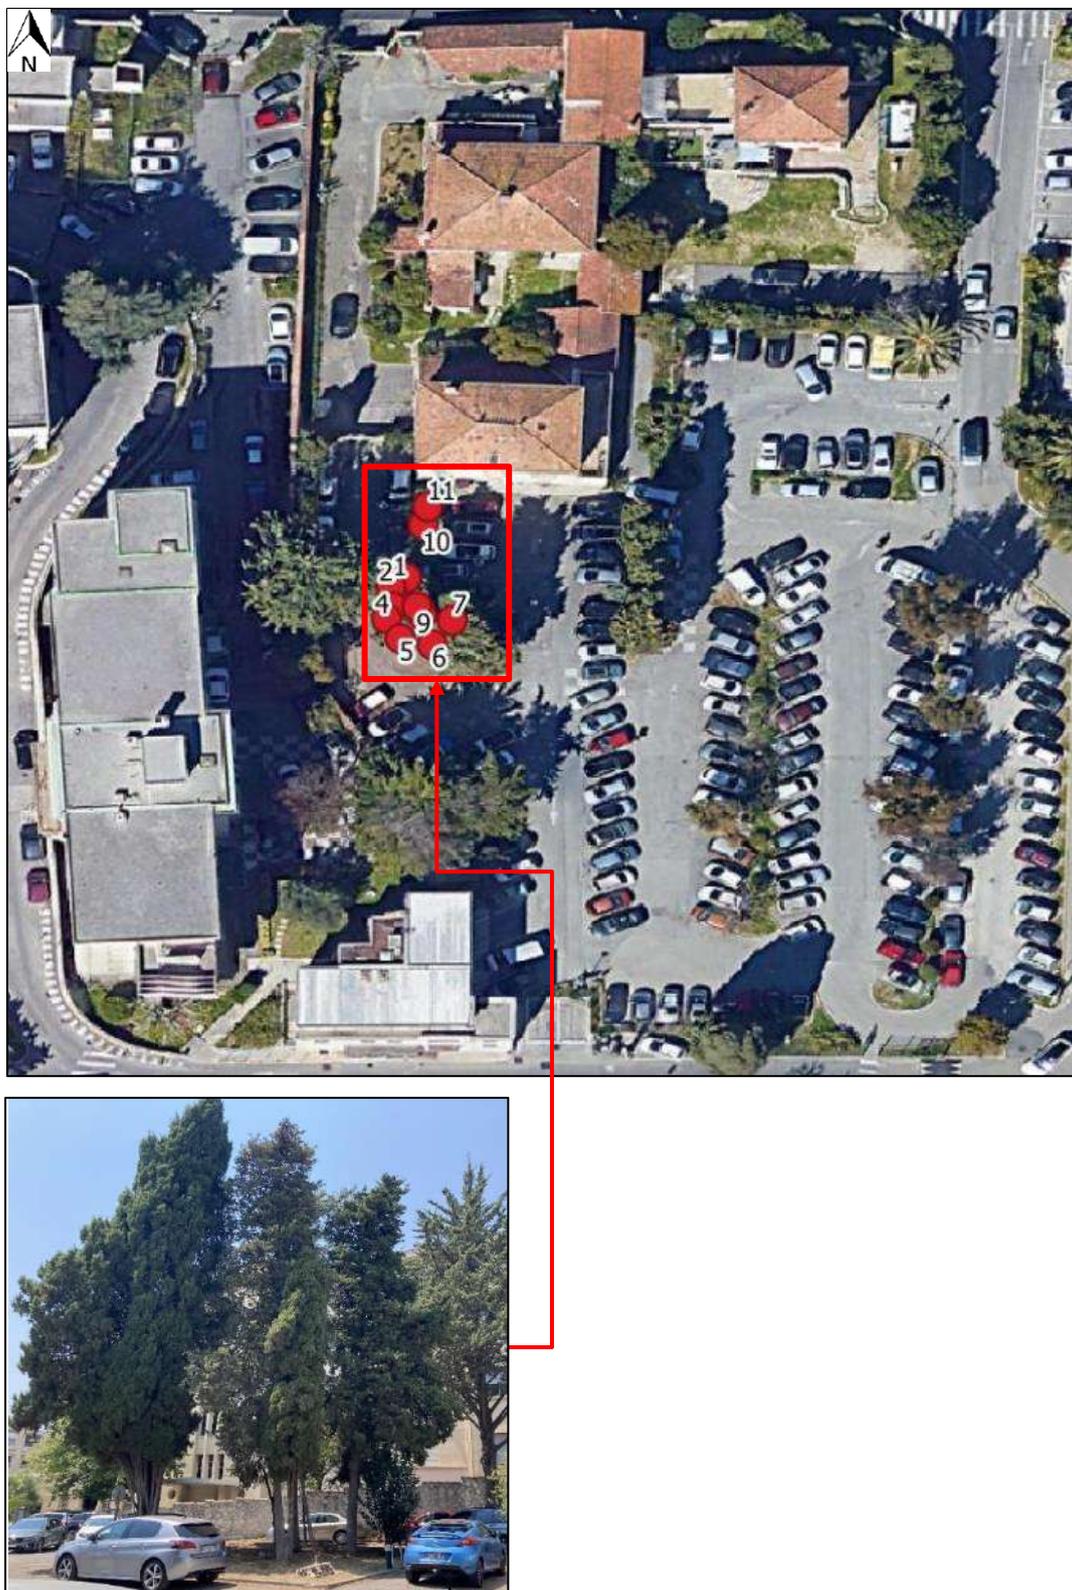
Figure 6 Visualisation de la zone E

La zone E se situe à l'ouest de la zone D, elle est composée de cinq cyprès communs qui ombragent le parking.

Ces arbres sont sains ou stressés par le manque d'eau actuel et sans risque : nous suggérons de ne pas les abattre.

Ces arbres présentent une valeur paysagère importante pour les plus grands individus car ils protègent du soleil les véhicules du parking, et entre moyen et minime pour les autres qui sont plus petits. Toutefois, le projet d'agrandissement a pour but de détruire le parking, les arbres n'auront plus de valeur paysagère et d'agrement importante. Ils pourraient être abattus, si de nouveaux individus venaient à être replantés pour les remplacer.

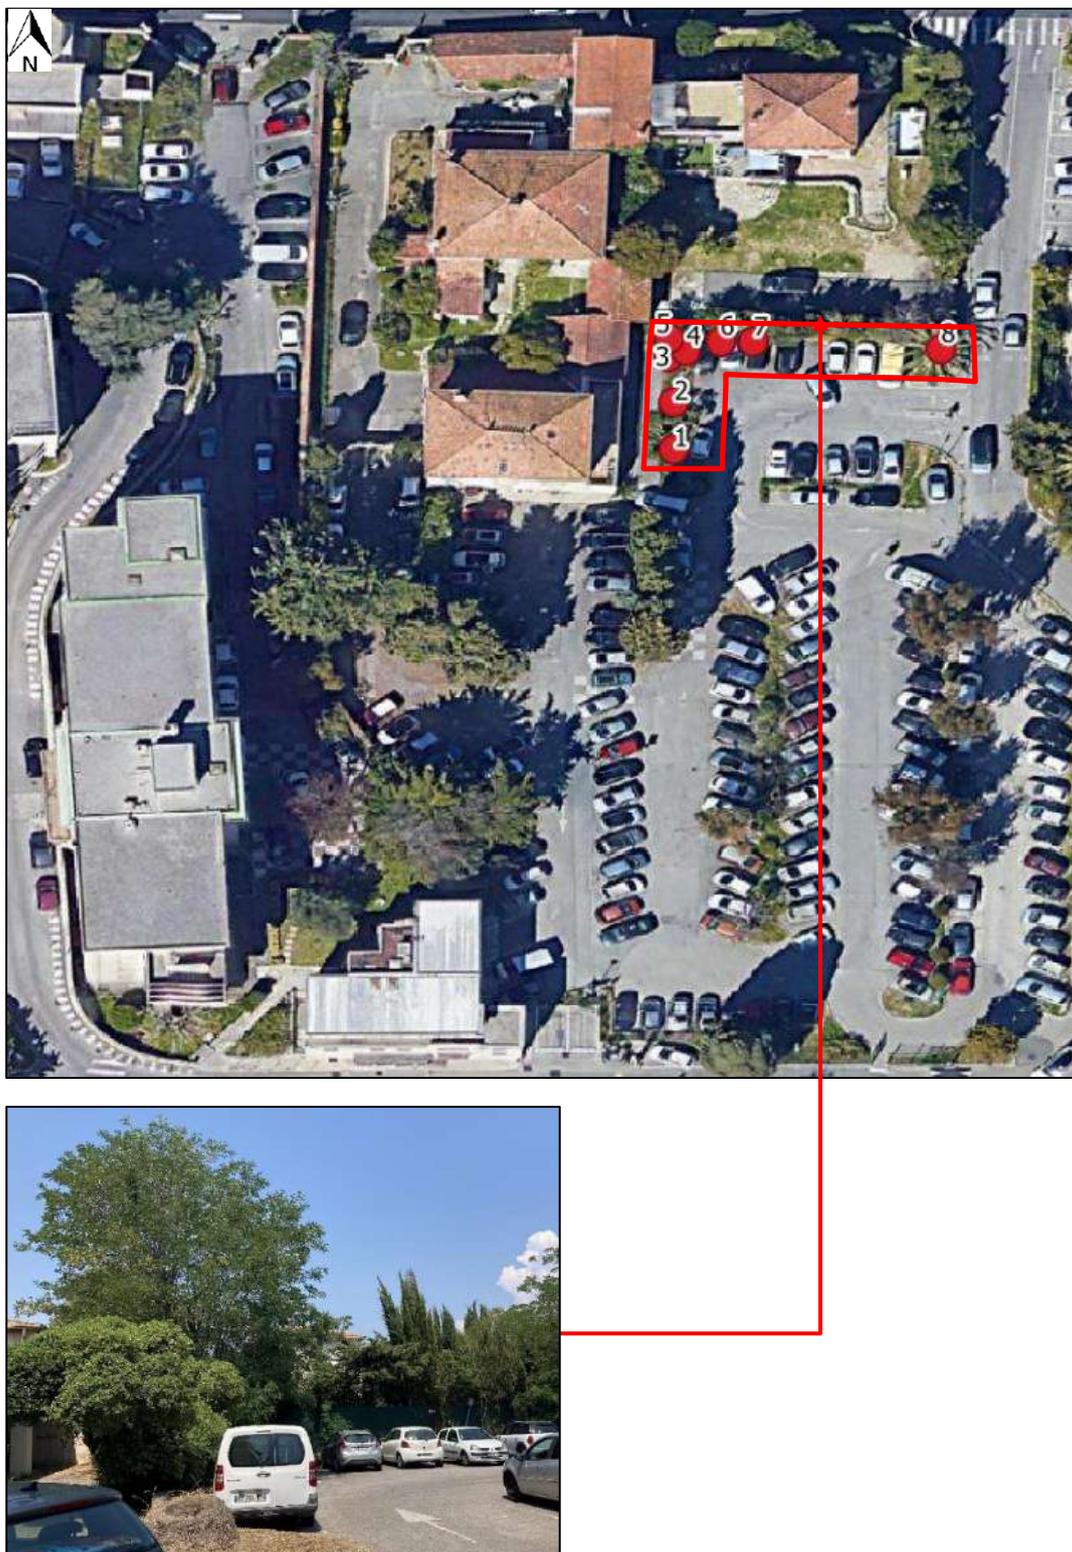
Figure 7 Visualisation de la zone F

La zone F se situe au nord de la zone D, elle est composée de six arbres qui ombragent le bâtiment.

Ces arbres sont sains et sans risque : nous suggérons de ne pas les abattre.

Deux de ces arbres présentent une valeur paysagère importante car ils protègent du soleil la façade du bâtiment. Les autres sont de jeunes individus, qui pour certains ont poussé sauvagement. Toutefois, le projet d'agrandissement a pour but de détruire les bâtiments, les arbres n'auront plus de valeur paysagère importante. Ils pourraient être abattus, si de nouveaux individus venaient à être replantés pour les remplacer.

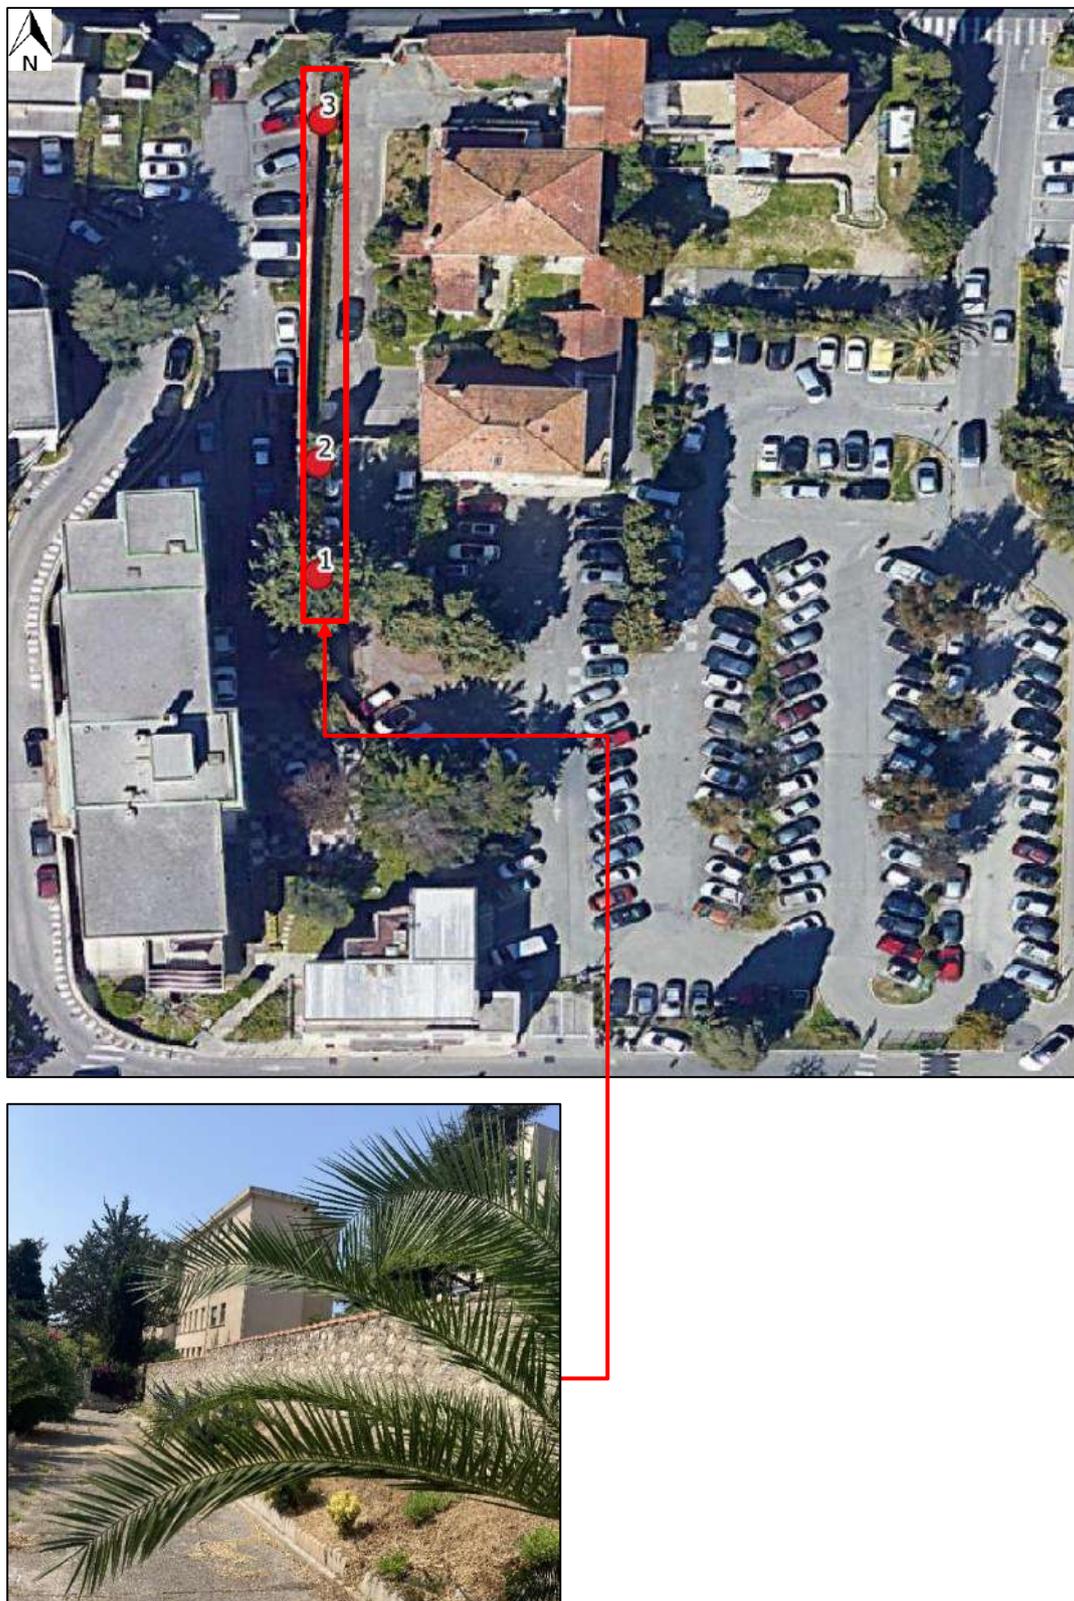
Figure 8 Visualisation de la zone G

La zone G se situe au nord-ouest du site. Les arbres de cette zone sont localisés du côté est d'un muret. Elle est composée de deux cyprès communs et d'un palmier.

Ces arbres sont sains et sans risque : nous suggérons de ne pas les abattre.

Les cyprès présentent une valeur paysagère importante car ils sont liés dans le paysage à ceux des zones D et E. Toutefois, lors des travaux le paysage va totalement être modifié, et ils n'intégreront plus bien celui-ci. Ils pourraient être abattus, si de nouveaux individus venaient à être replantés pour les remplacer.

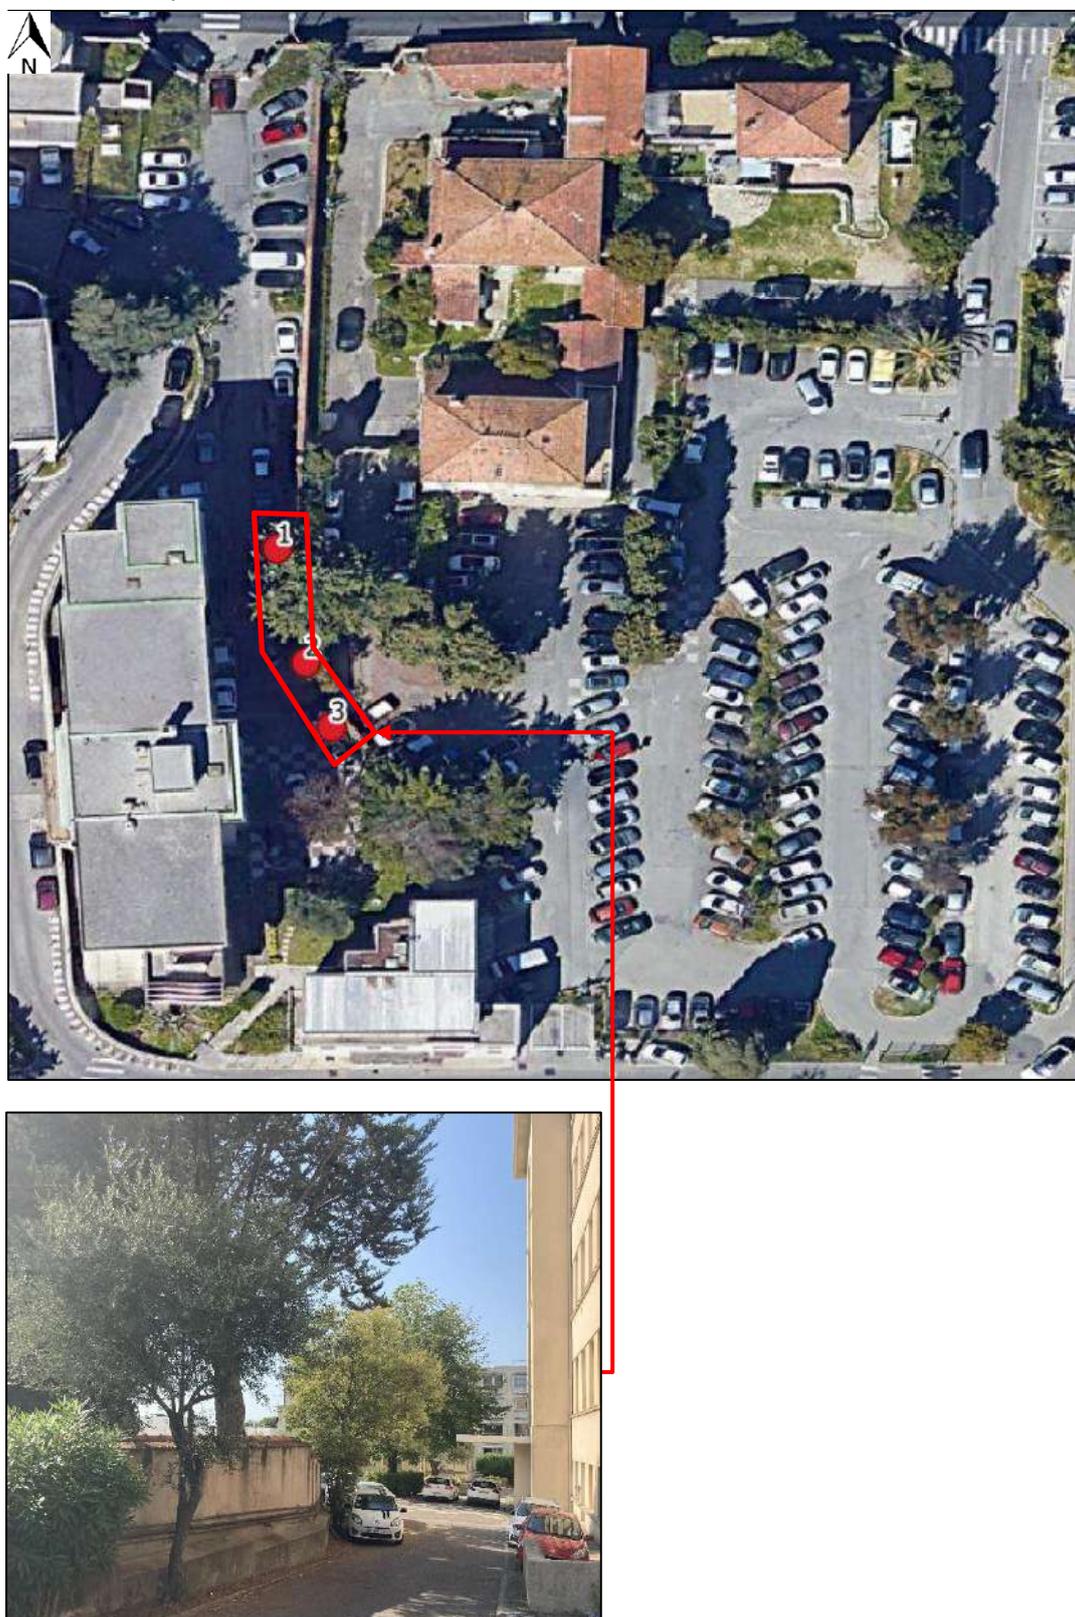
Figure 9 Visualisation de la zone H

La zone H se situe au nord-ouest du site. Les arbres de cette zone sont localisés du côté ouest d'un muret. Elle est composée de trois individus

Ces arbres sont sains ou stressés par le manque d'eau actuel et sans risque : nous suggérons de ne pas les abattre.

Ces individus ne sont pas imposants et leur contribution paysagère est de moyenne à minime. Toutefois, dans le cadre du projet l'ensemble du site va être modifier, ils pourraient être abattus, si de nouveaux individus venaient à être replantés pour les remplacer.

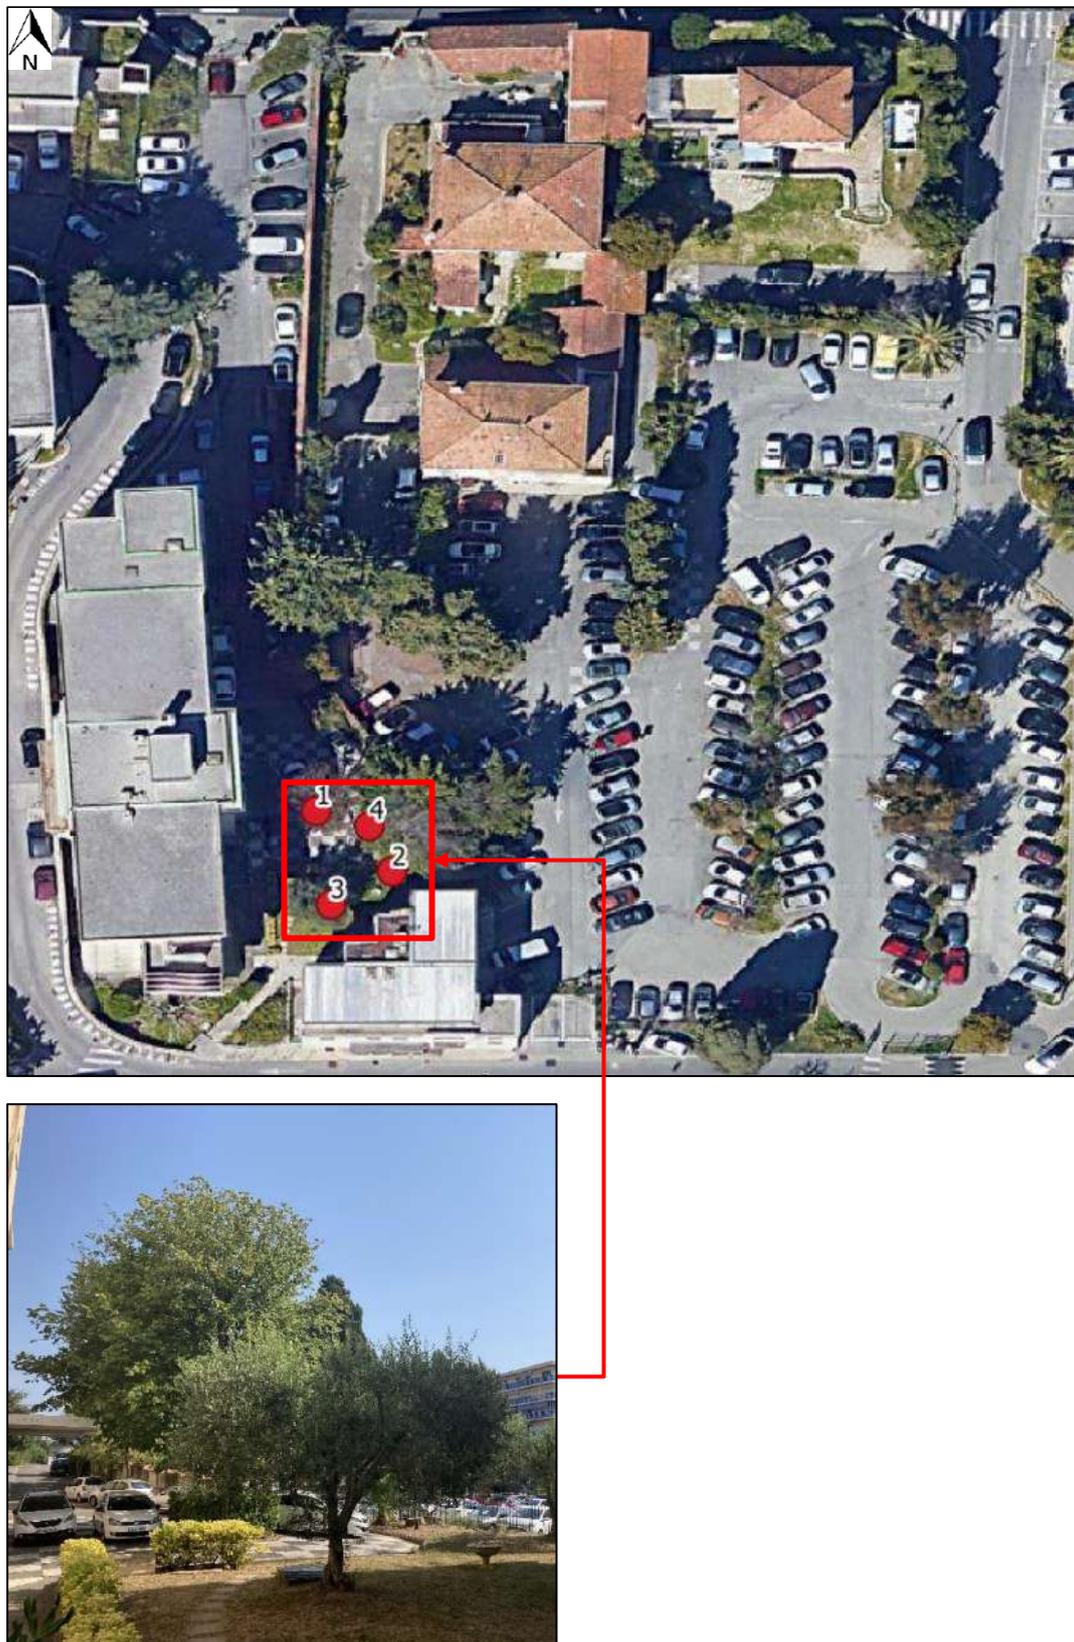
Figure 10 Visualisation de la zone I

La zone I se situe au nord-est de la zone J. Elle est composée de quatre individus.

Ces arbres sont sains ou stressés par le manque d'eau actuel et sans risque : nous suggérons de ne pas les abattre.

Ces individus n'impactent pas beaucoup la valeur paysagère. Toutefois le paysage visant à être complètement modifié, ils n'auront plus leur place dans leur environnement, ils pourraient être abattu, si de nouveaux individus venaient à être replantés pour les remplacer.

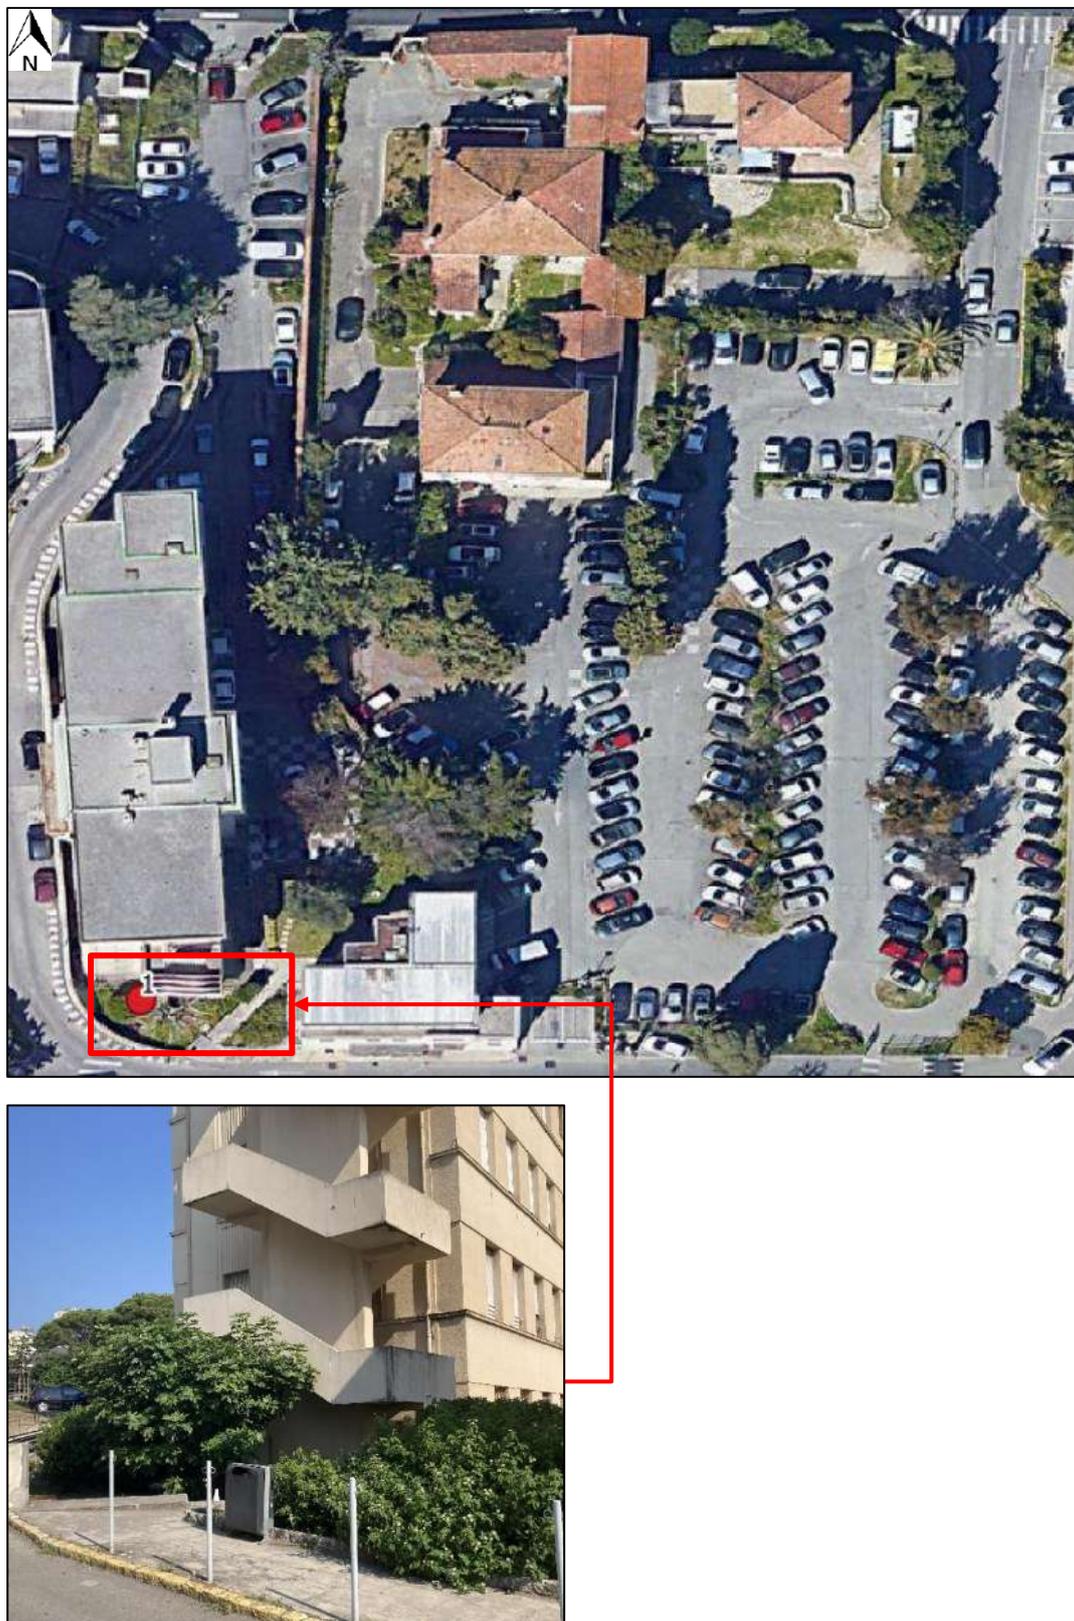
Figure 11 Visualisation de la zone J

La zone J est située au sud-ouest du site. Elle est composée d'un figuier.

Ce figuier est sain : nous suggérons de ne pas l'abattre.

Toutefois, il ne présente pas une valeur paysagère importante, il pourrait être abattu, si de nouveaux individus venaient à être replantés pour le remplacer.

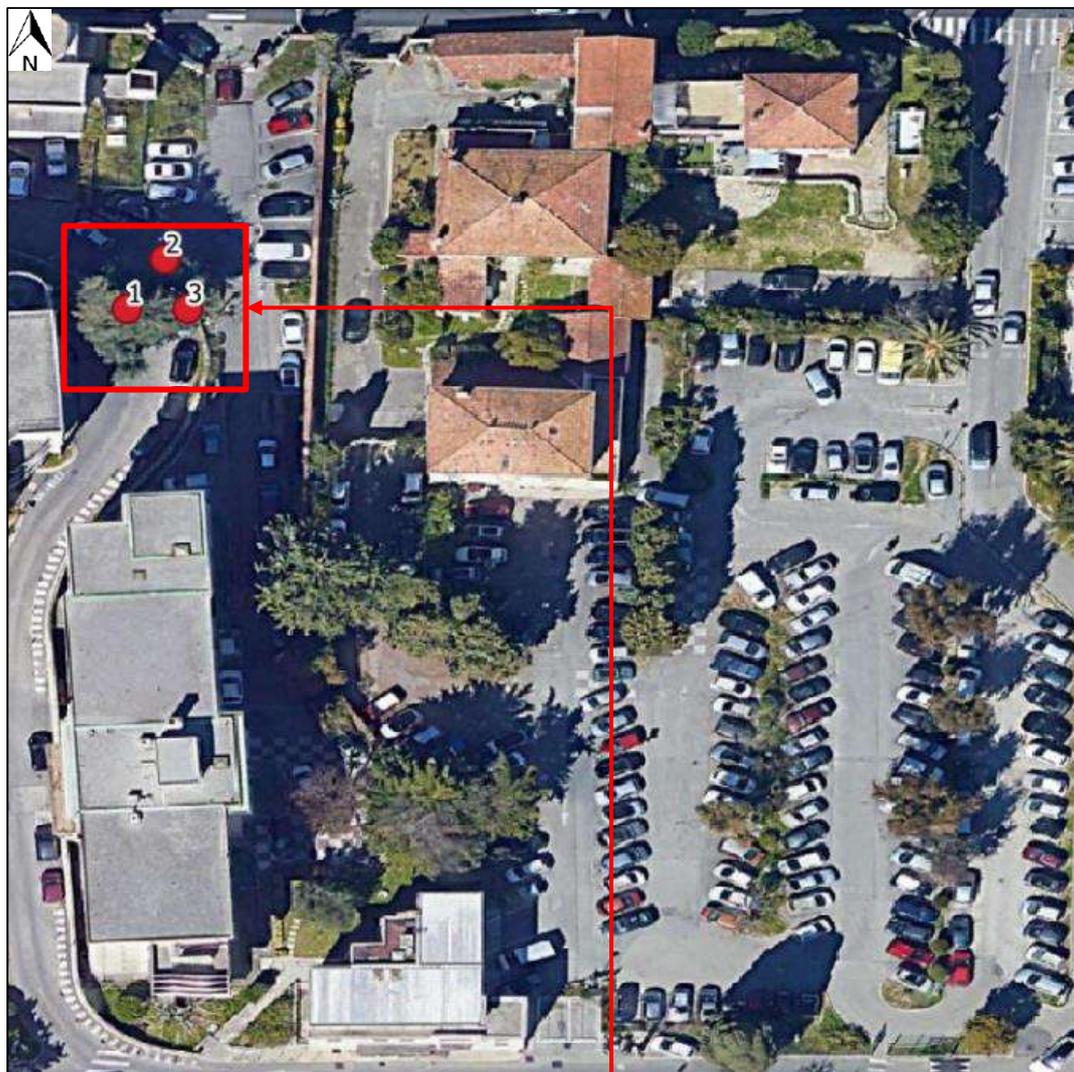
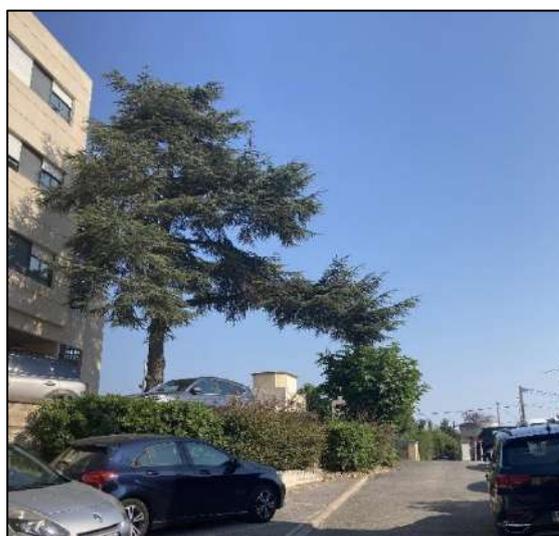
Figure 12 Visualisation de la zone K

La zone K est située au nord-ouest du site. Elle est composée de trois arbres.

Ces arbres sont sains et sans risque : nous suggérons de ne pas les abattre.

Toutefois les individus 2 et 3 présentent une valeur paysagère moyenne et une valeur d'agrément ordinaire, ils pourraient être abattus si de nouveaux individus venaient replantés pour les remplacer.

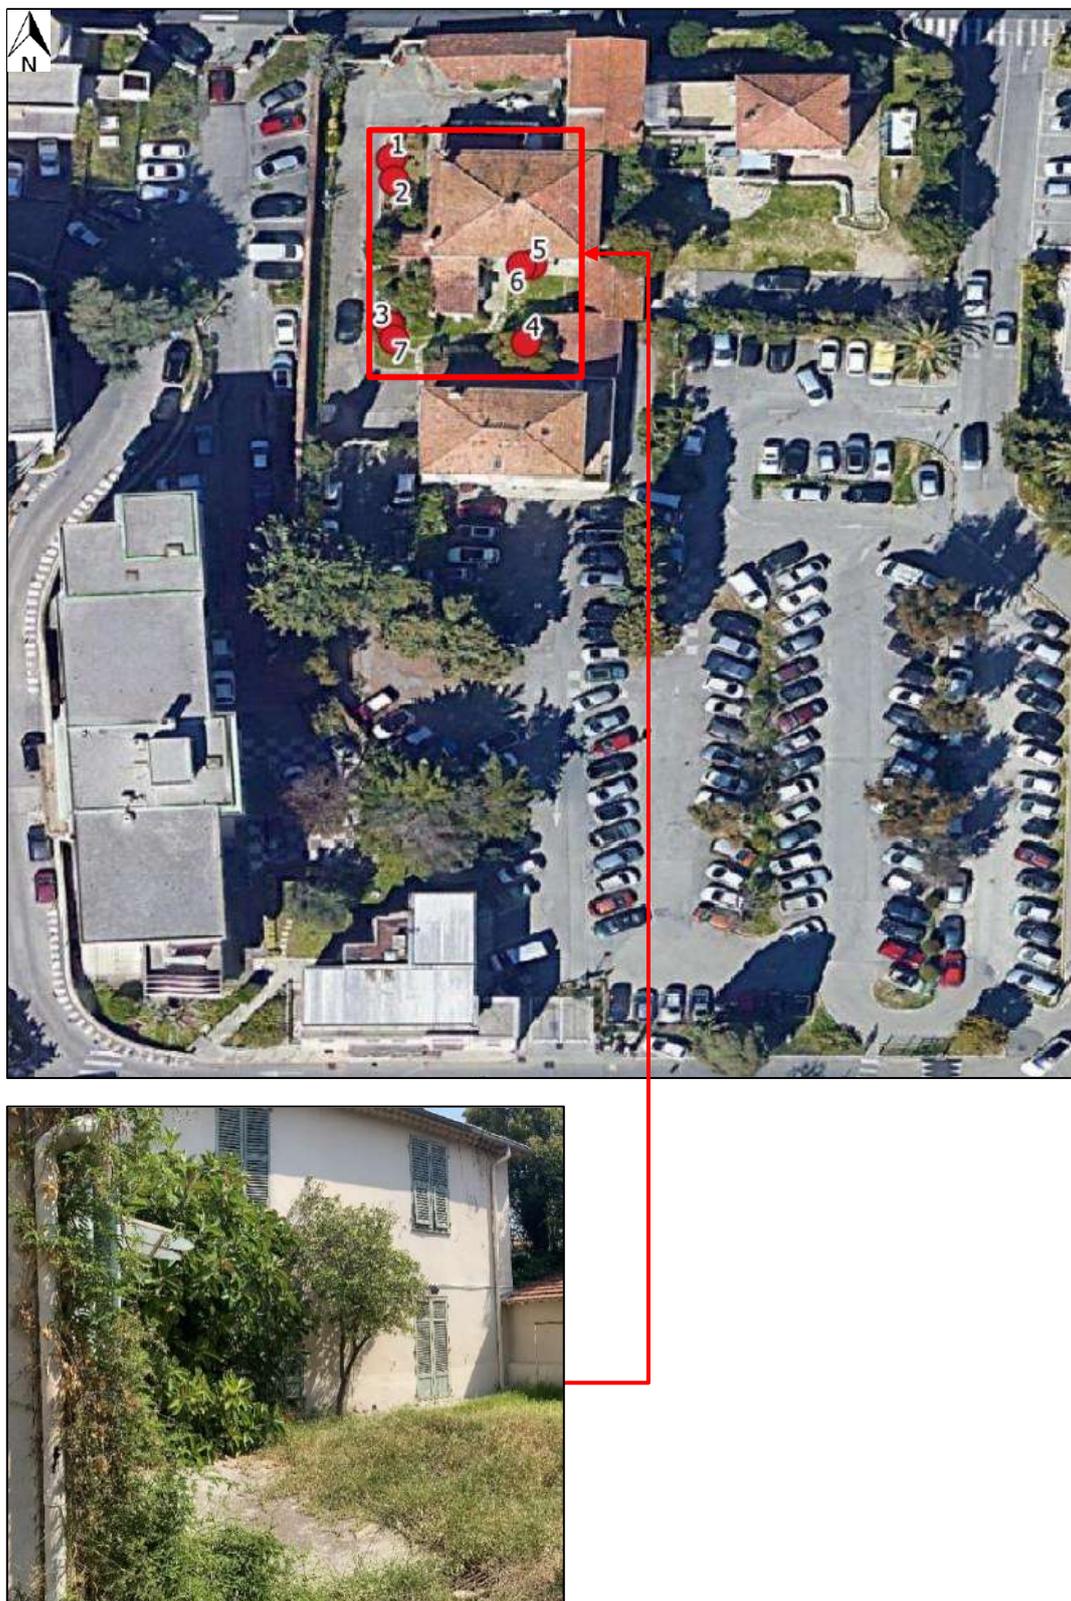
Figure 13 Visualisation de la zone M

La zone M est située à l'est de la zone K. Elle est composée de cinq arbres.

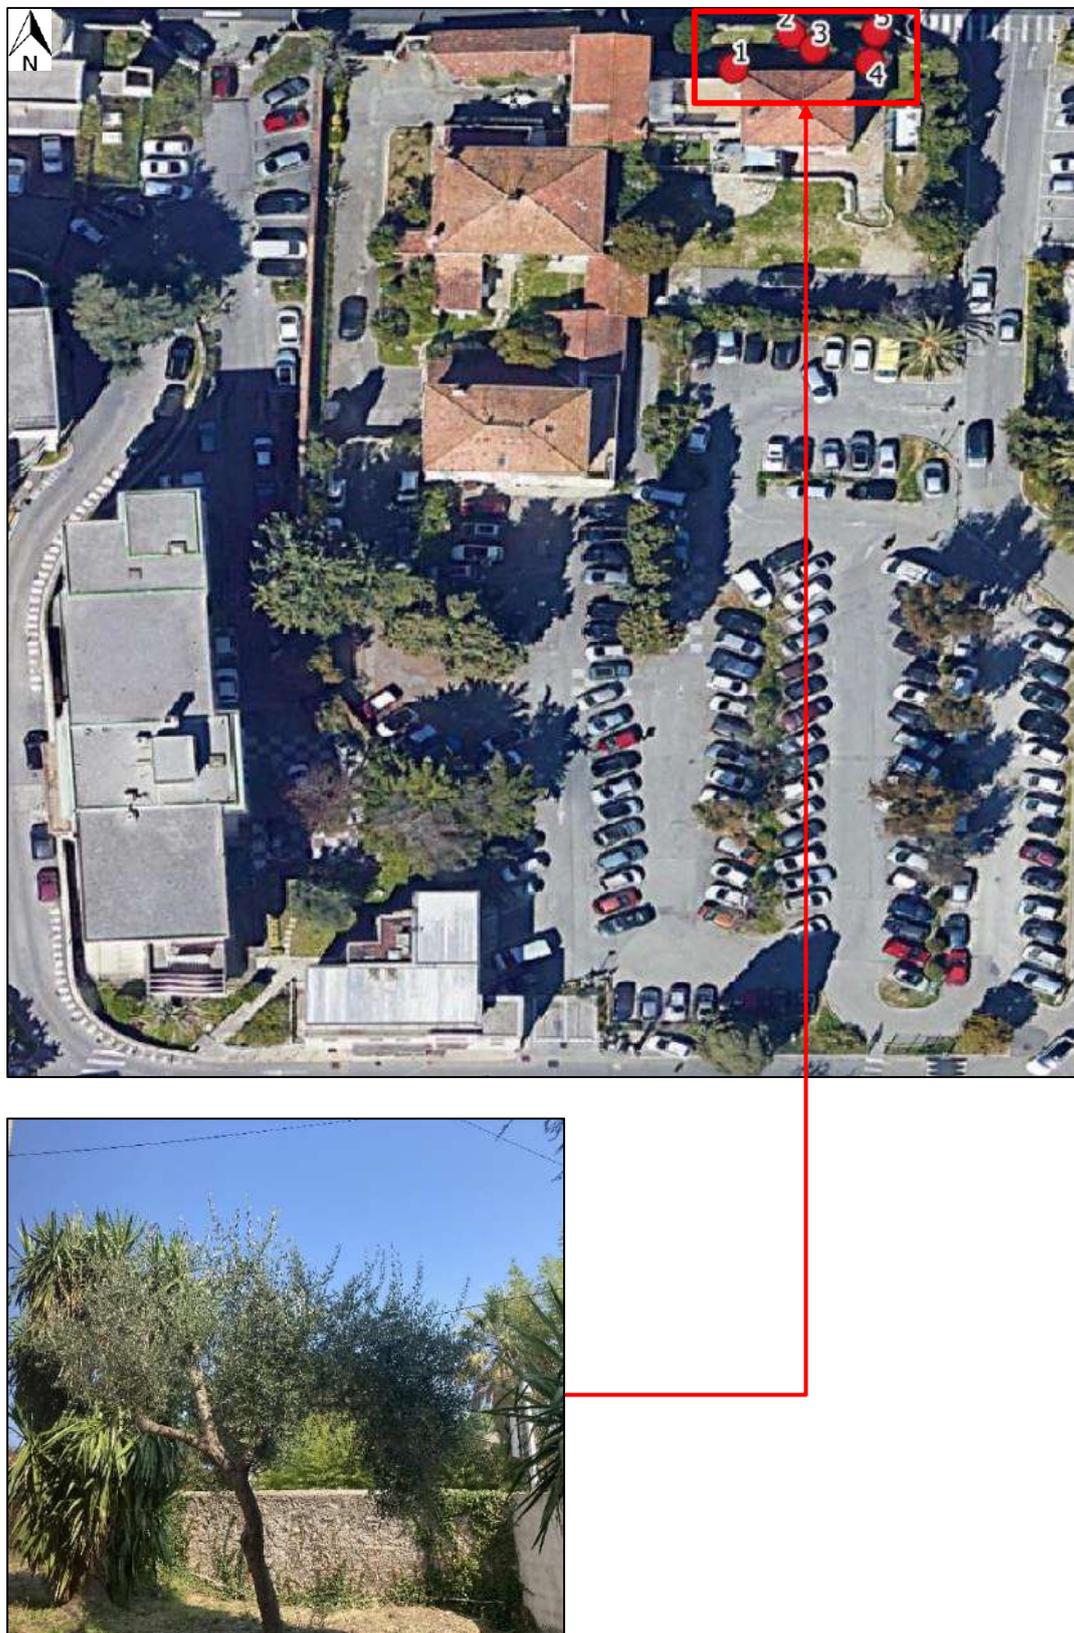
Figure 14 Visualisation de la zone N

La zone N est située au nord-est du site. Elle est composée de trois arbres.

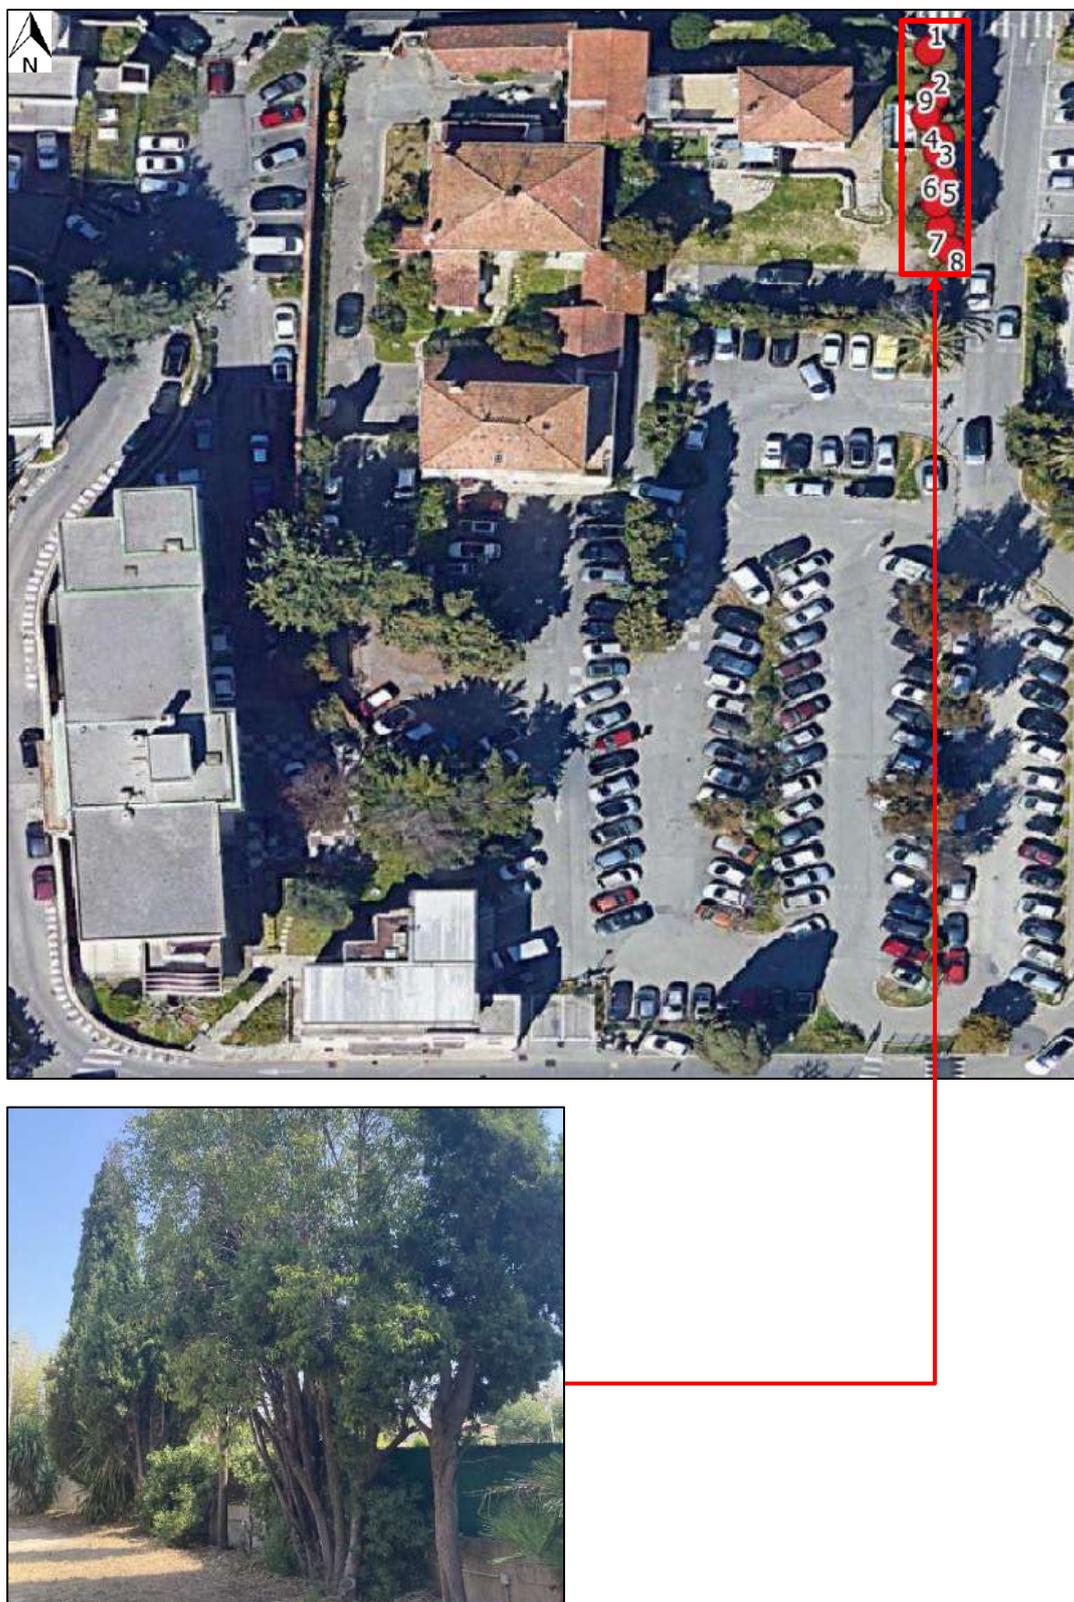
Figure 15 Visualisation de la zone O

La zone O est située au nord-est du site, le long d'un muret qui sépare la route. Elle est composée d'un alignement de cyprès communs, d'un chamérops et d'un yucca.

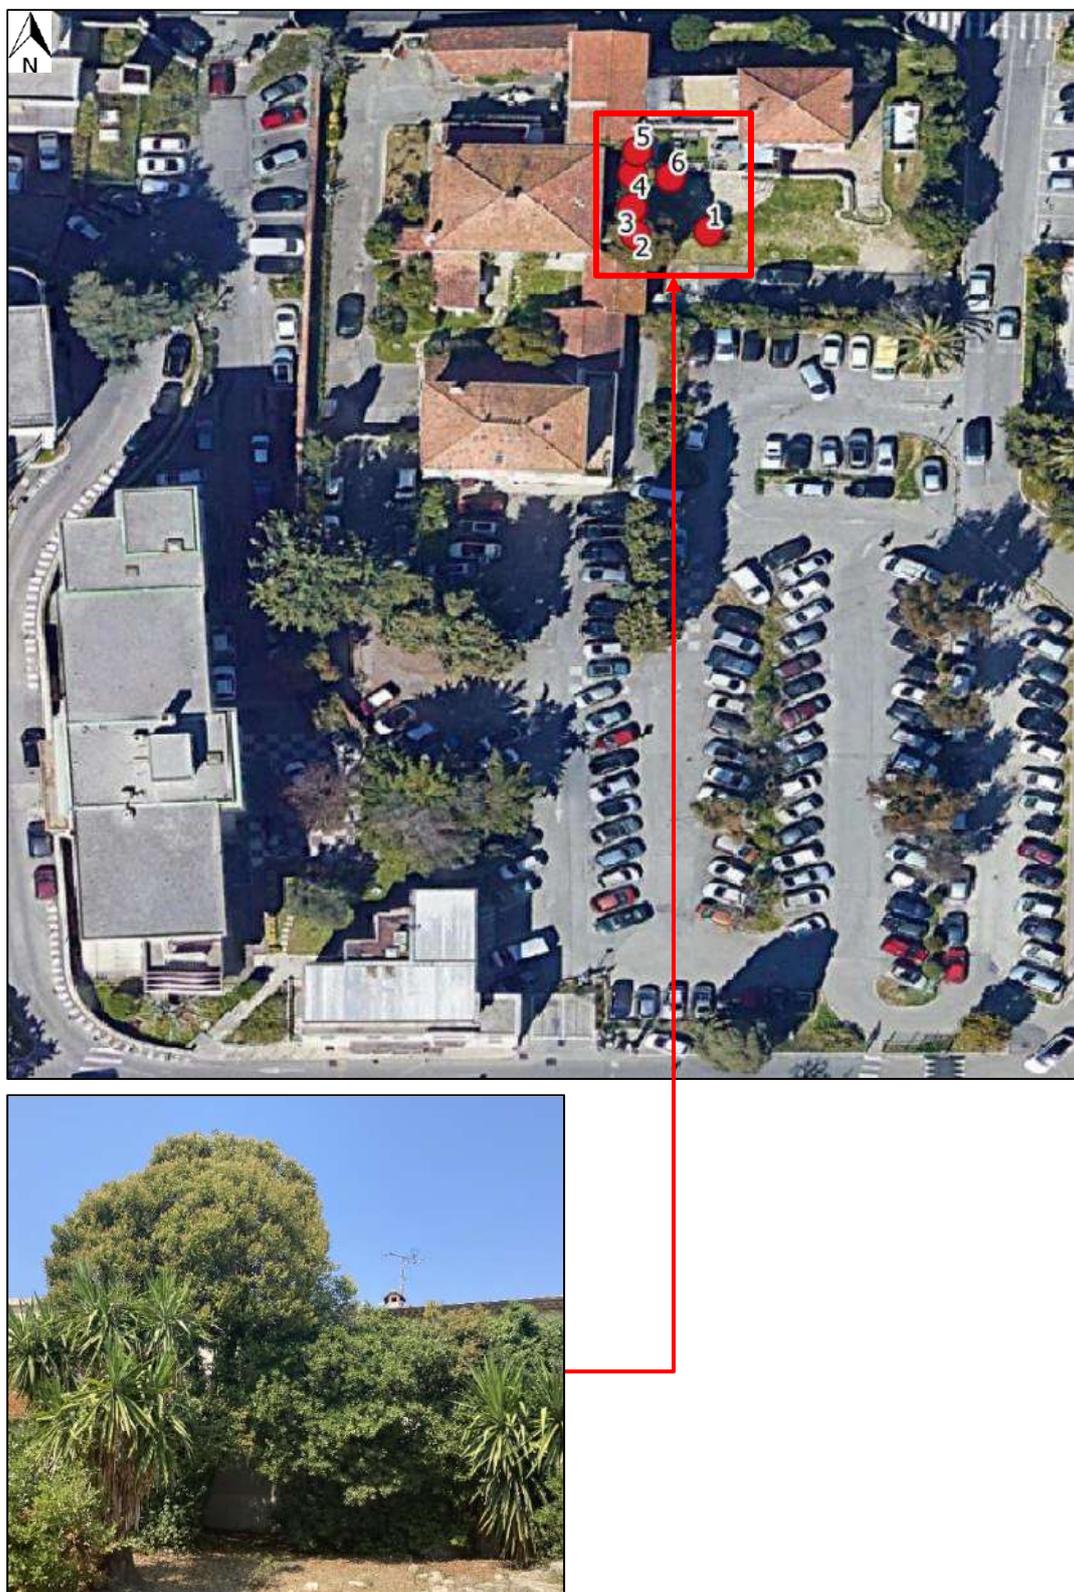
Figure 16 Visualisation de la zone P

La zone P est située au nord du site. Elle est composée d'une haie de six arbres qui délimite les jardins des deux bâtiments.

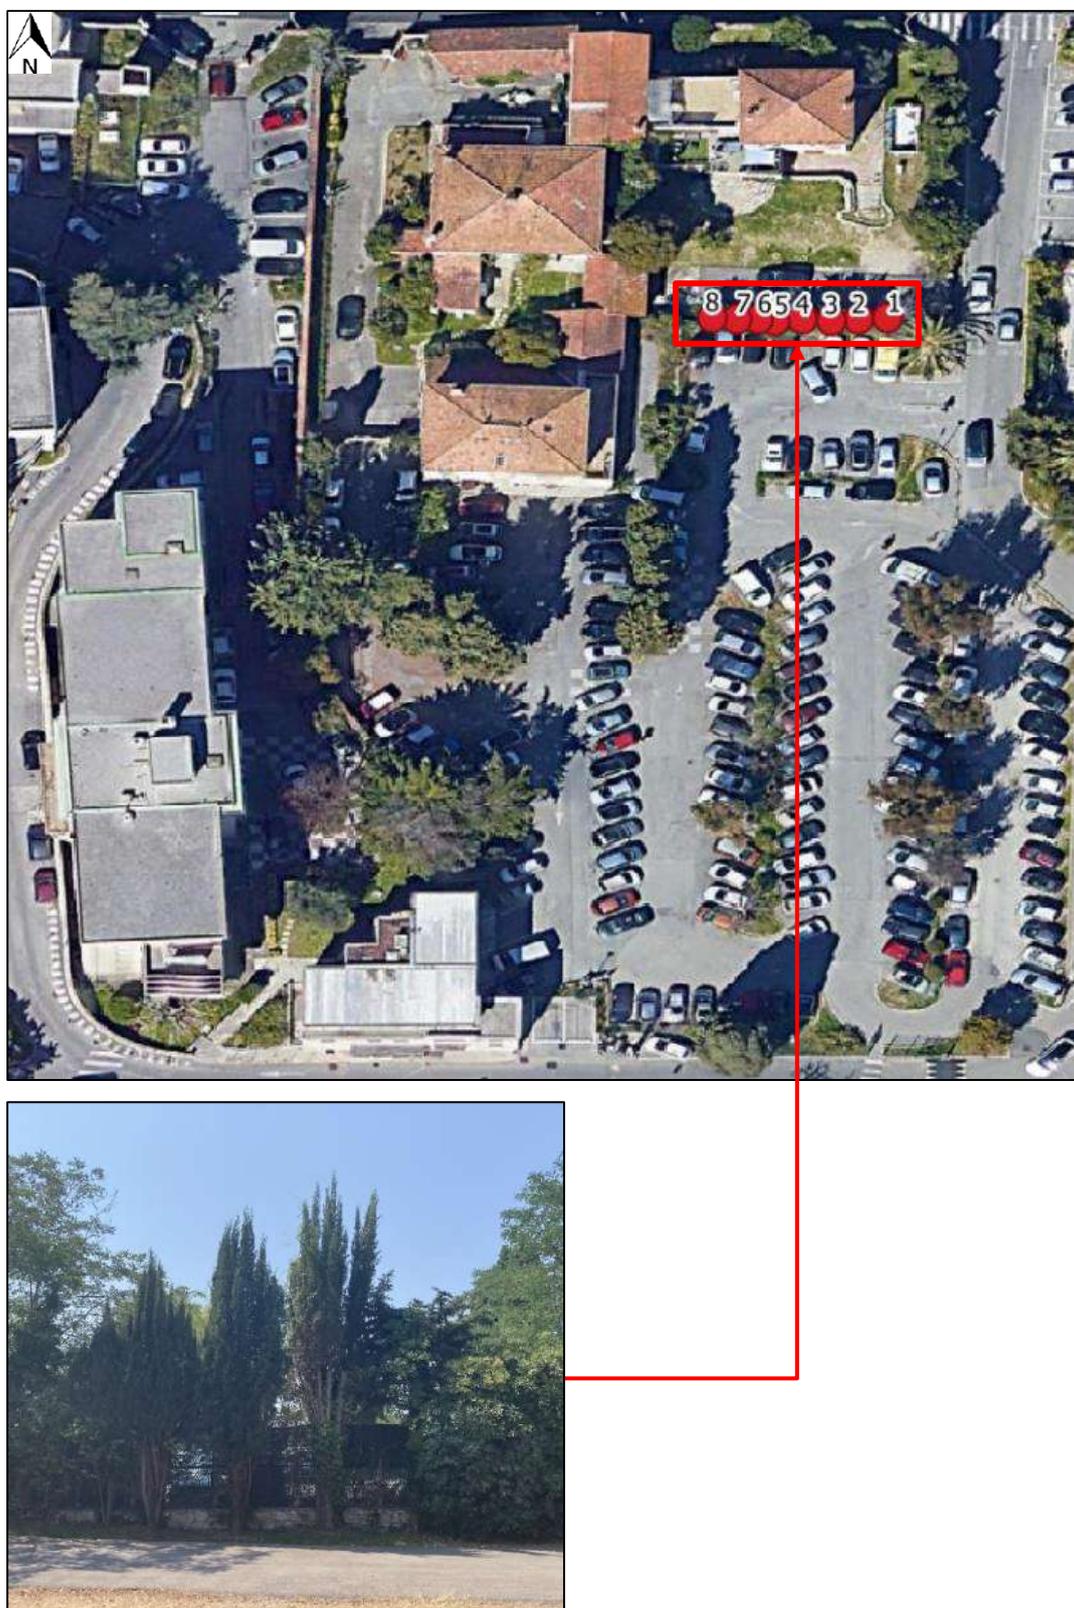
Figure 17 Visualisation de la zone Q

La zone Q est située au sud de la zone P. Elle est composée d'une haie de cinq cyprès communs et deux pittosporums. Cette haie délimite le jardin du bâtiment et le parking.
