## **Construction du pôle Psychiatrie Adulte Commune d'Antibes (06600)**

### **Annexe 10. Diagnostic phytosanitaire**

## Diagnostic phytosanitaire de 92 arbres du Centre Hospitalier d'Antibes Juan-les-Pins

Rapport de synthèse des observations du 18/07/2022

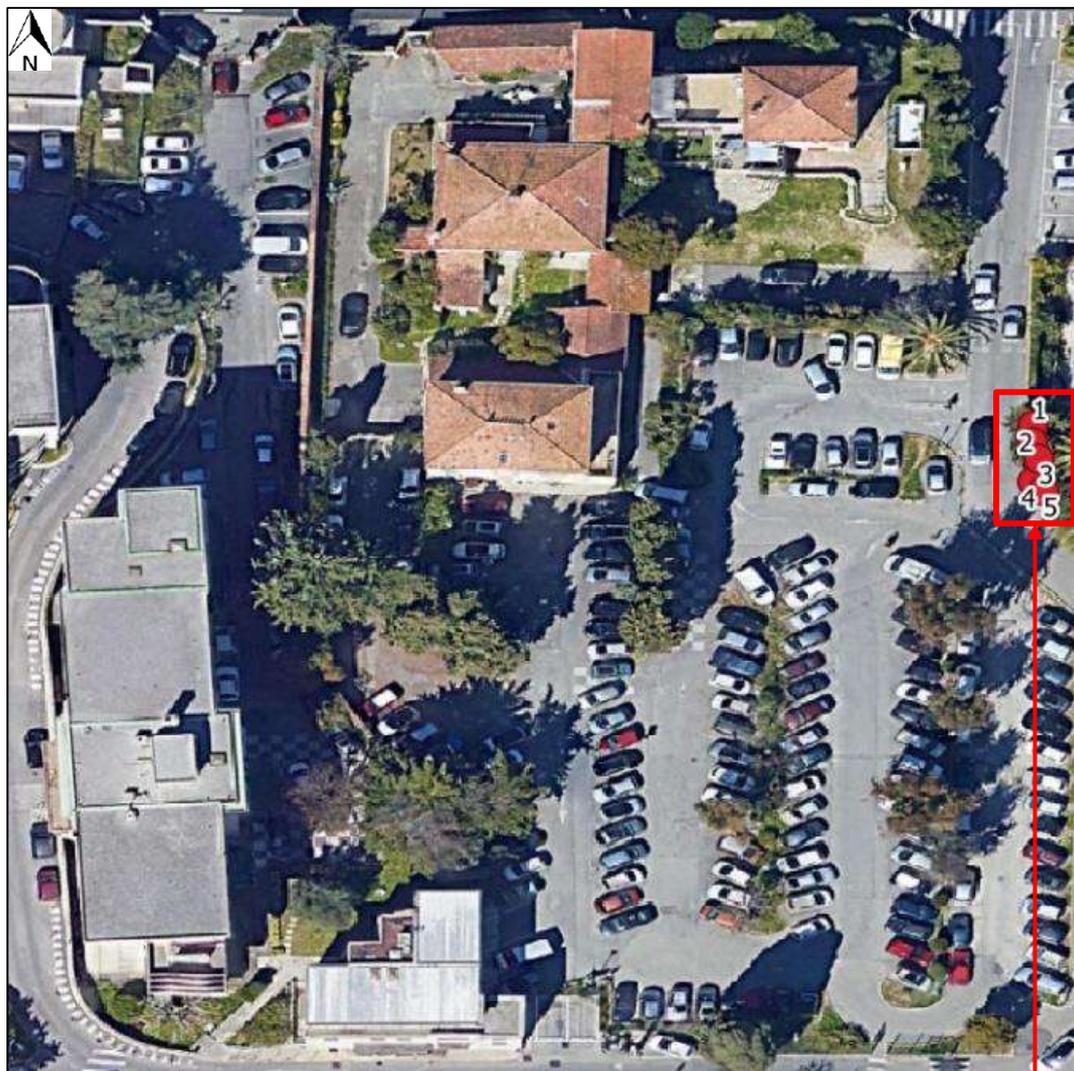
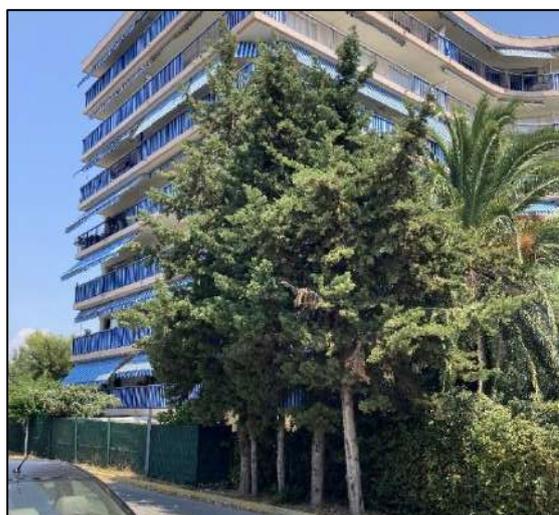
Figure 18 Visualisation de la zone S

La zone S est située à l'est du site. Elle est composée d'une haie de quatre cyprès communs. Cette haie sert de démarcation entre le parking et la résidence voisine.

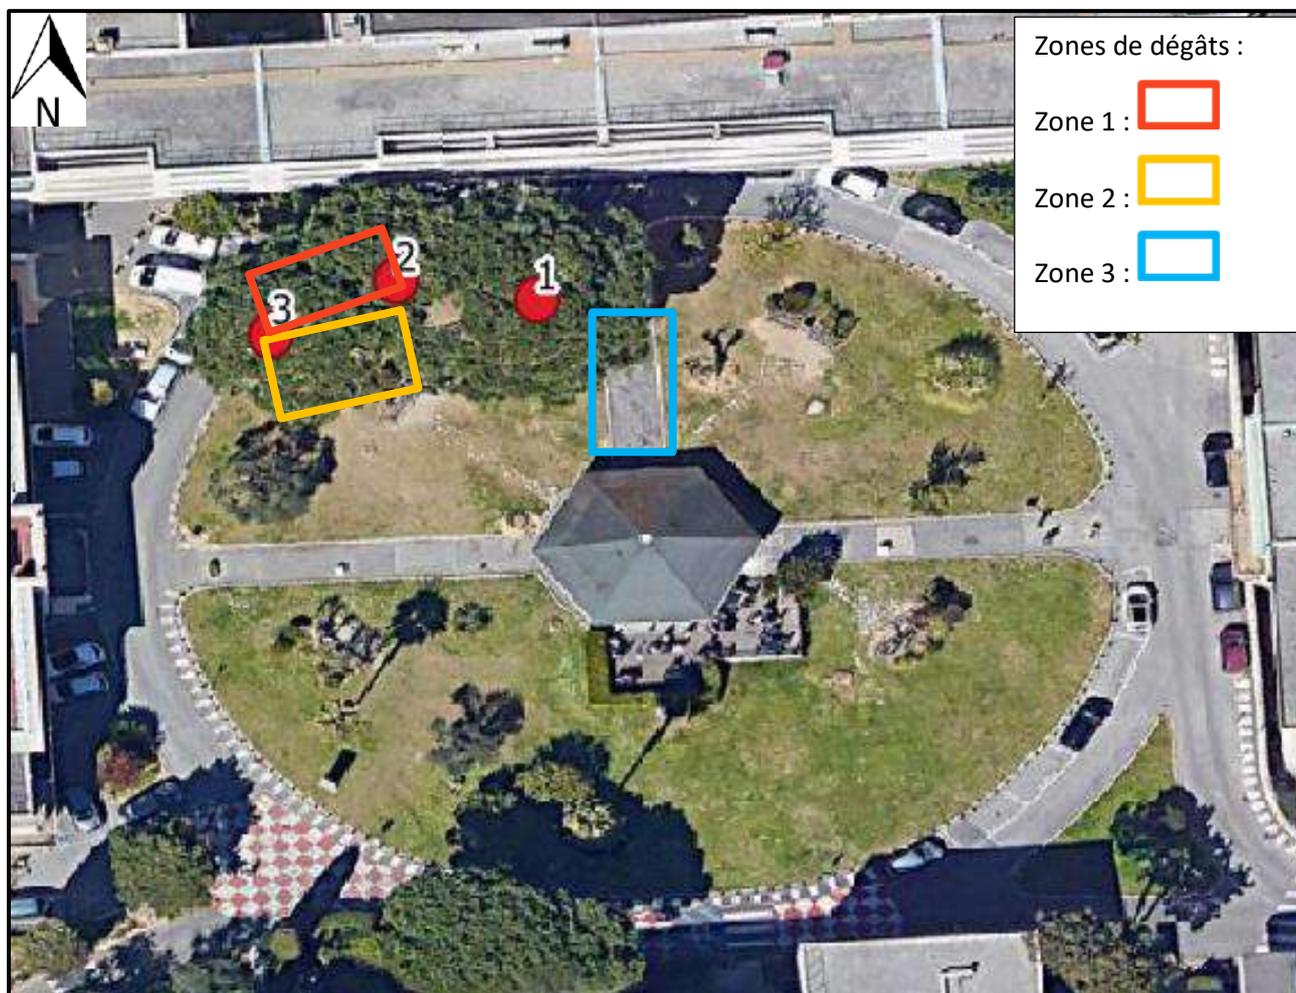
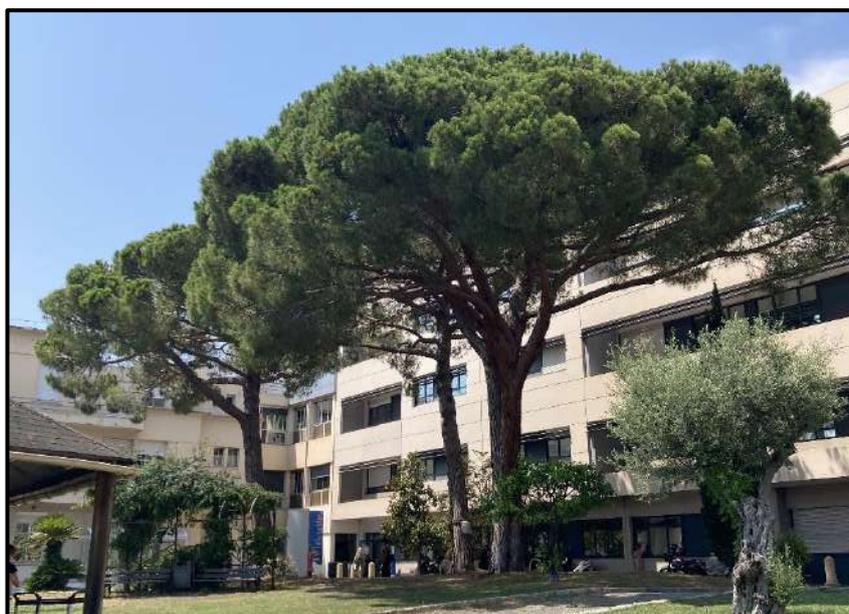
Les 3 pins se situent face à l'entrée de l'hôpital. Ils protègent la façade du bâtiment exposée plein sud. Leurs racines soulèvent l'asphalte et dépassent du sol sur la partie enherbée, ce qui provoque la chute de certains patients en rééducation.

Figure 1 Localisation des pins et des zones de dégâts causés par leurs racines

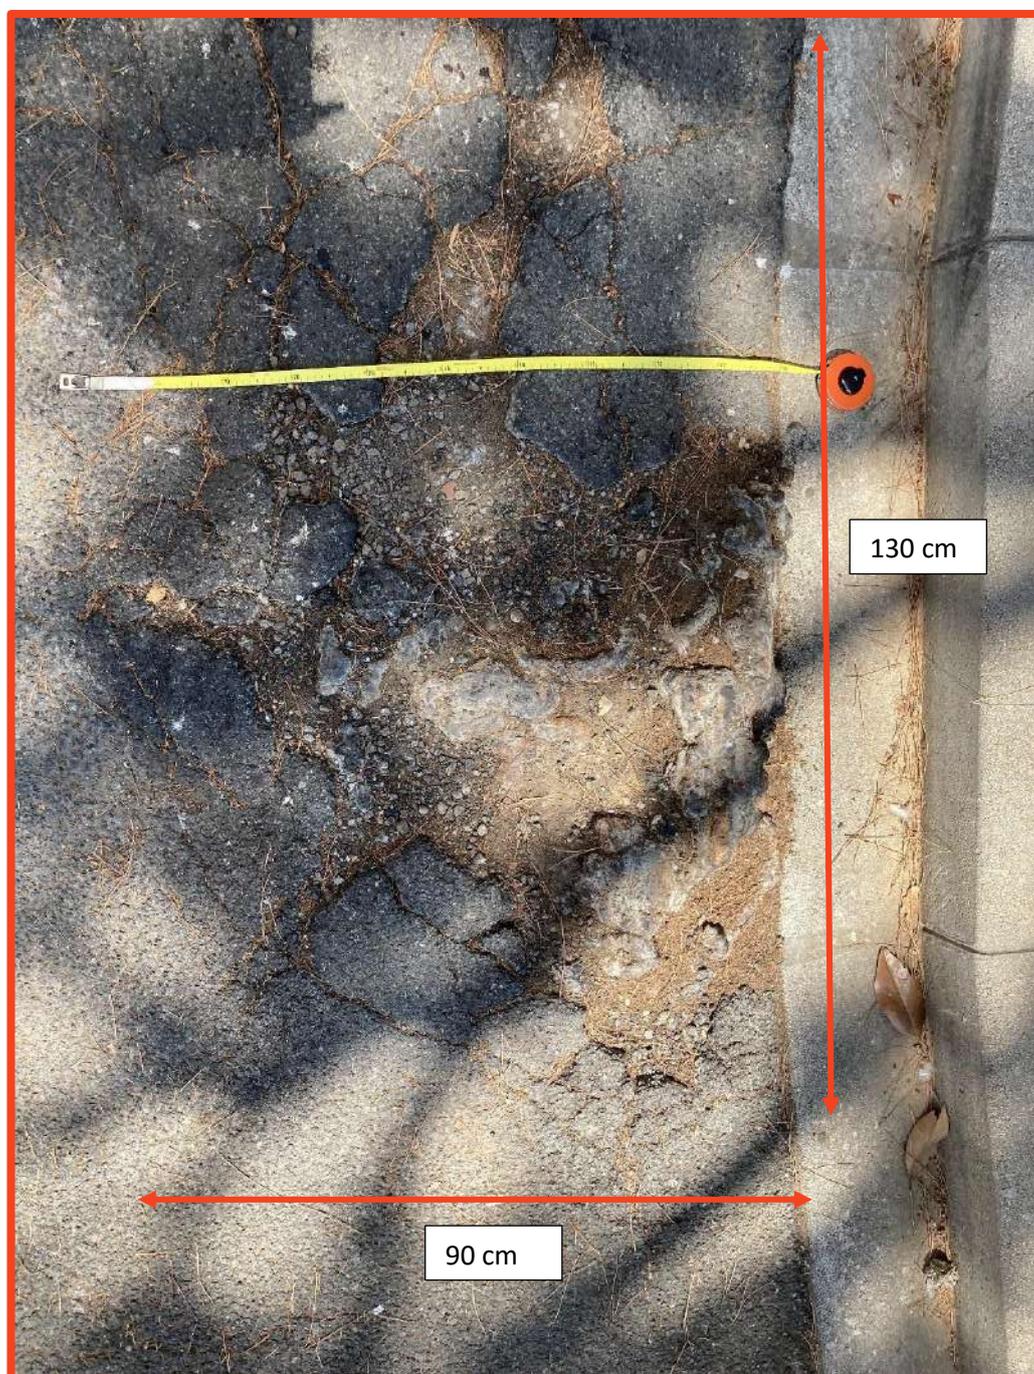
Les dégâts observés dans zone 1 sont représentés en Figure 2. Les racines du pin 2 ou 3 ressortent du sol et ont endommagé la route où circulent les véhicules qui déposent des personnes à l'hôpital. La zone de dégâts s'étend sur un rectangle de 130 cm de long par 90 cm de large. Une racine soulève et dépasse de 25 cm de la chaussée. Les véhicules ont du mal à circuler et cela peut les endommager.

Figure 2 Dégâts observés sur la zone 1

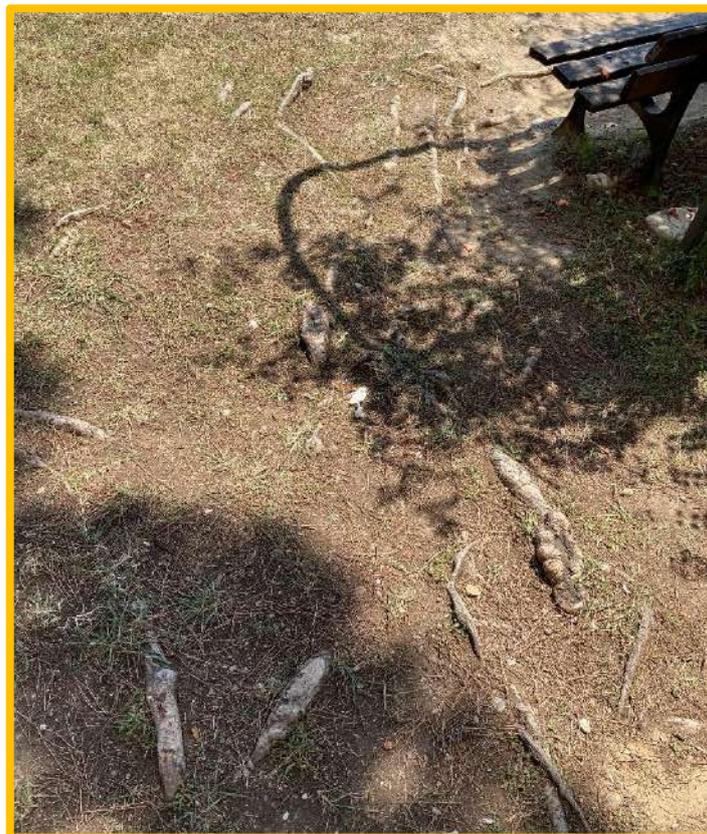
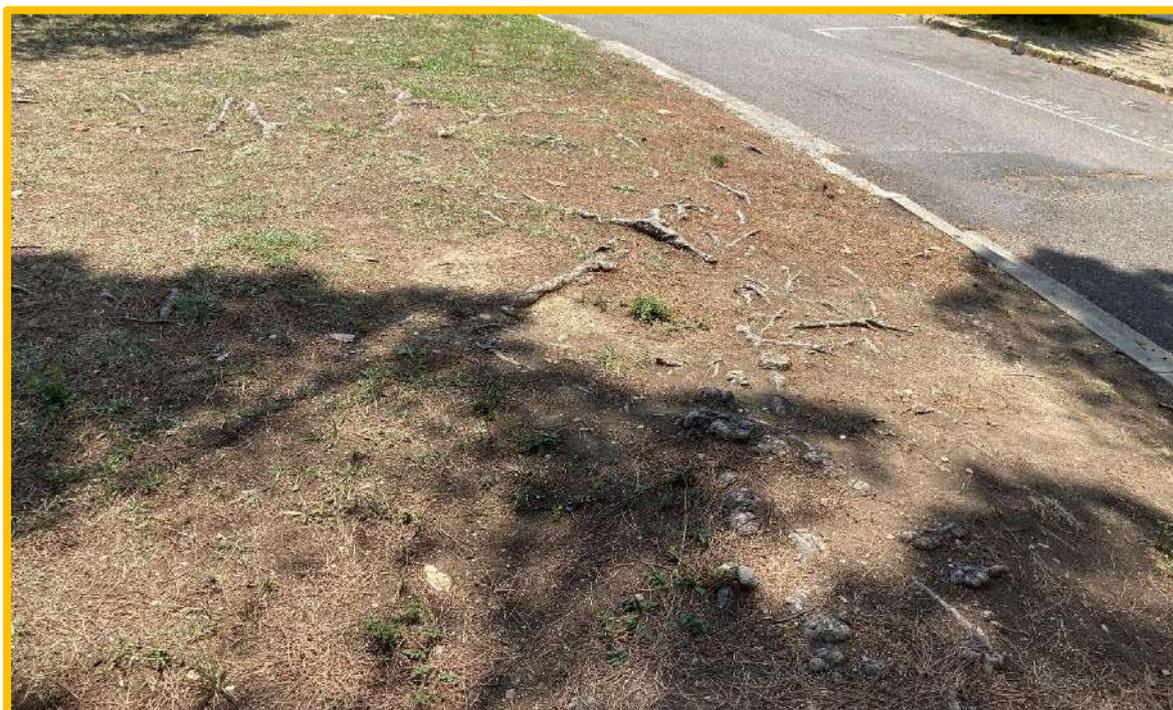
Les dégâts observés dans zone 2 sont représentés en Figure 3. Les racines du pin 2 ou 3 ressortent de la pelouse sur 10-15 cm de haut. Les piétons qui y circulent trébuchent dessus, un risque de chute de plein pied est présent dans cette zone.

Figure 3 Dégâts observés sur la zone 2

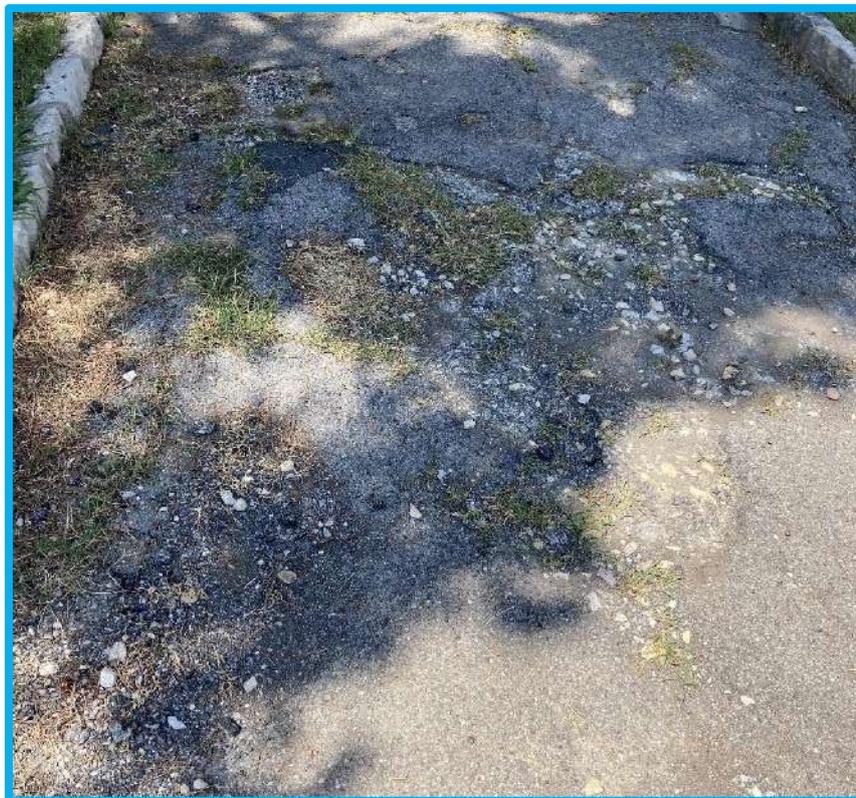
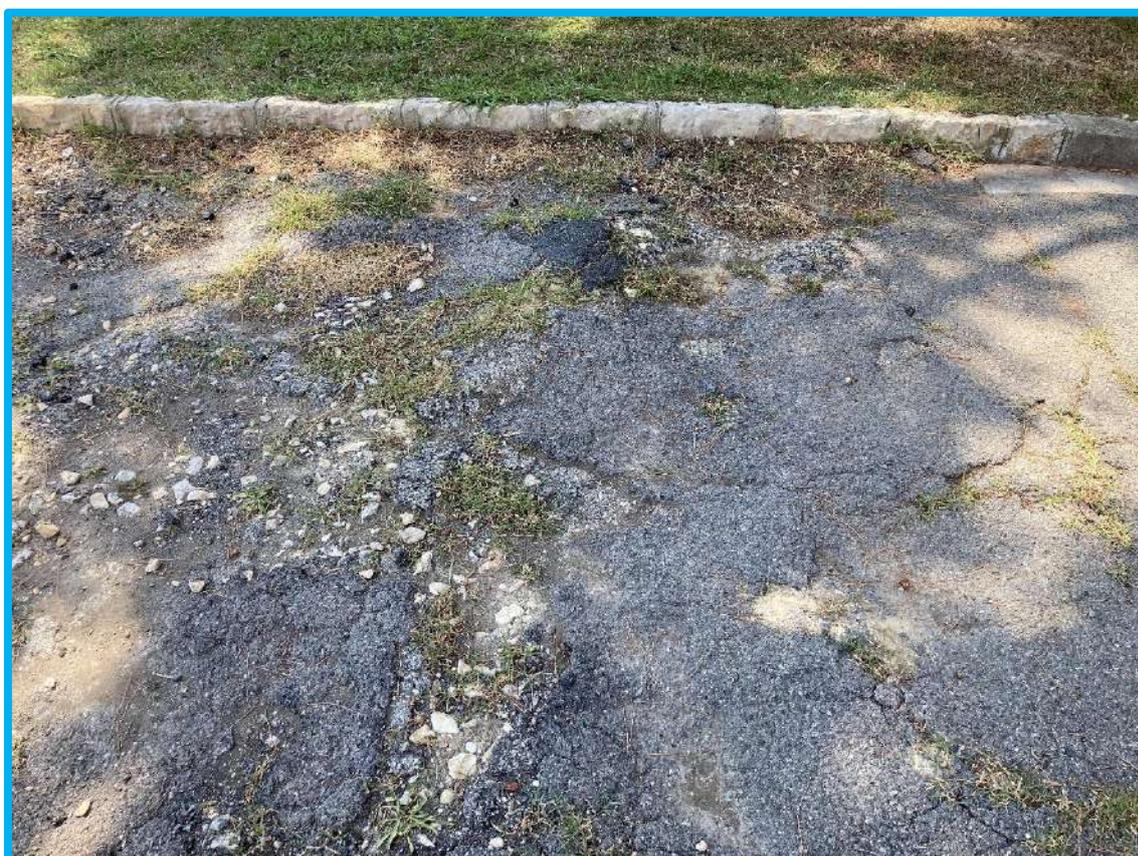
Les dégâts observés dans zone 3 sont représentés en Figure 4. Les racines du pin 1 ont détruit l'asphalte du chemin piéton. Le chemin est très instable, un risque de chute de plein pied est présent dans cette zone.

Figure 4 Dégâts observés sur la zone 3
