Port-abri de Saint-Honorat

Inventaire espèces marines

Analyse qualité de l'eau et des sédiments

Juillet 2023

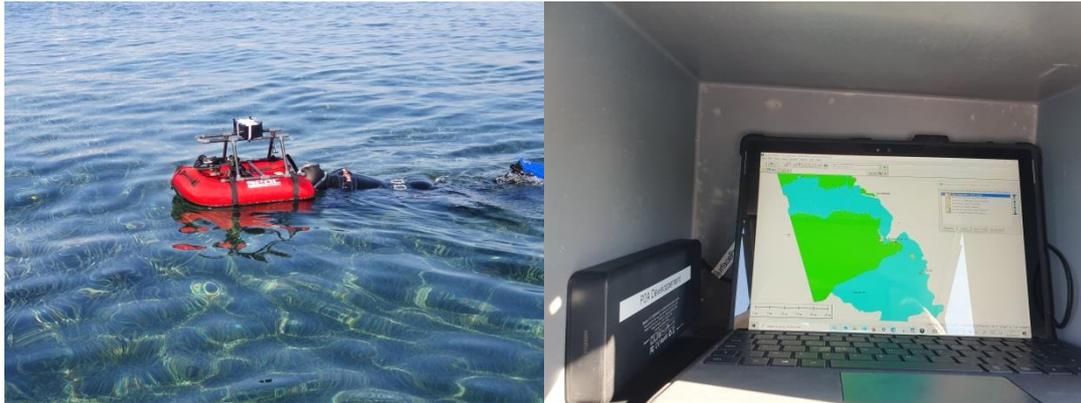
Figure 3. Système de géoréférencement : DGPS flottant avec fil à plomb positionné par le plongeur + tablette équipé du logiciel de cartographie (P2A Développement).

Pour réaliser l'actualisation de la cartographie des herbiers de phanérogames, un levé cartographique a été réalisé avec un DGPS de précision submétrique (30 cm en moyenne) utilisé en rover flottant guidé par un observateur scientifique. La bouée est équipée en partie sous-marine d'un fil à plomb avec enrouleur réglé à une hauteur d'environ 1 m au-dessus du fond, permettant un alignement précis du GPS en surface avec la cible. Le DGPS envoie ses données à une tablette durcie gérée sur notre embarcation par l'opérateur de surface.

L'identification des lignes et des points de levés se fait de vive voix en direct sur le logiciel de cartographie GlobalMapper®.

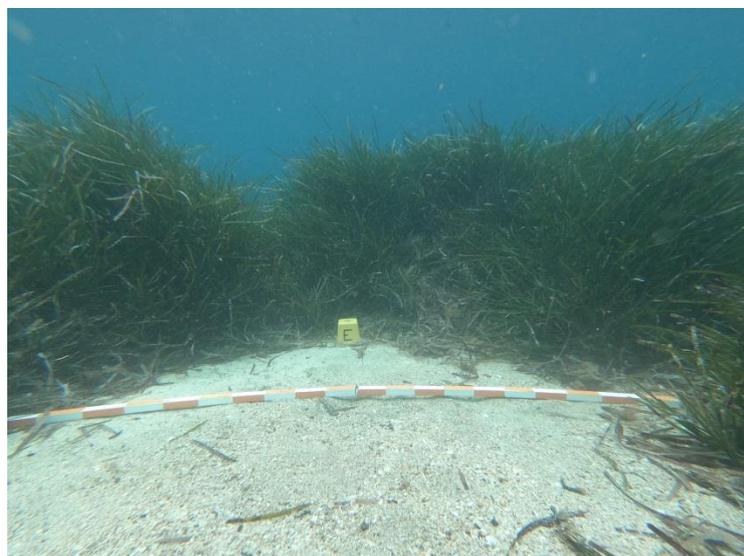
Figure 4. Balise implantée en limite d'herbier zone Est (P2A Développement)

Il a été réalisé un balisage permanent de ces stations afin de répliquer le plus fidèlement possible les mesures au cours des éventuels suivis ultérieurs en implantant une borne Feno® au droit de la station.

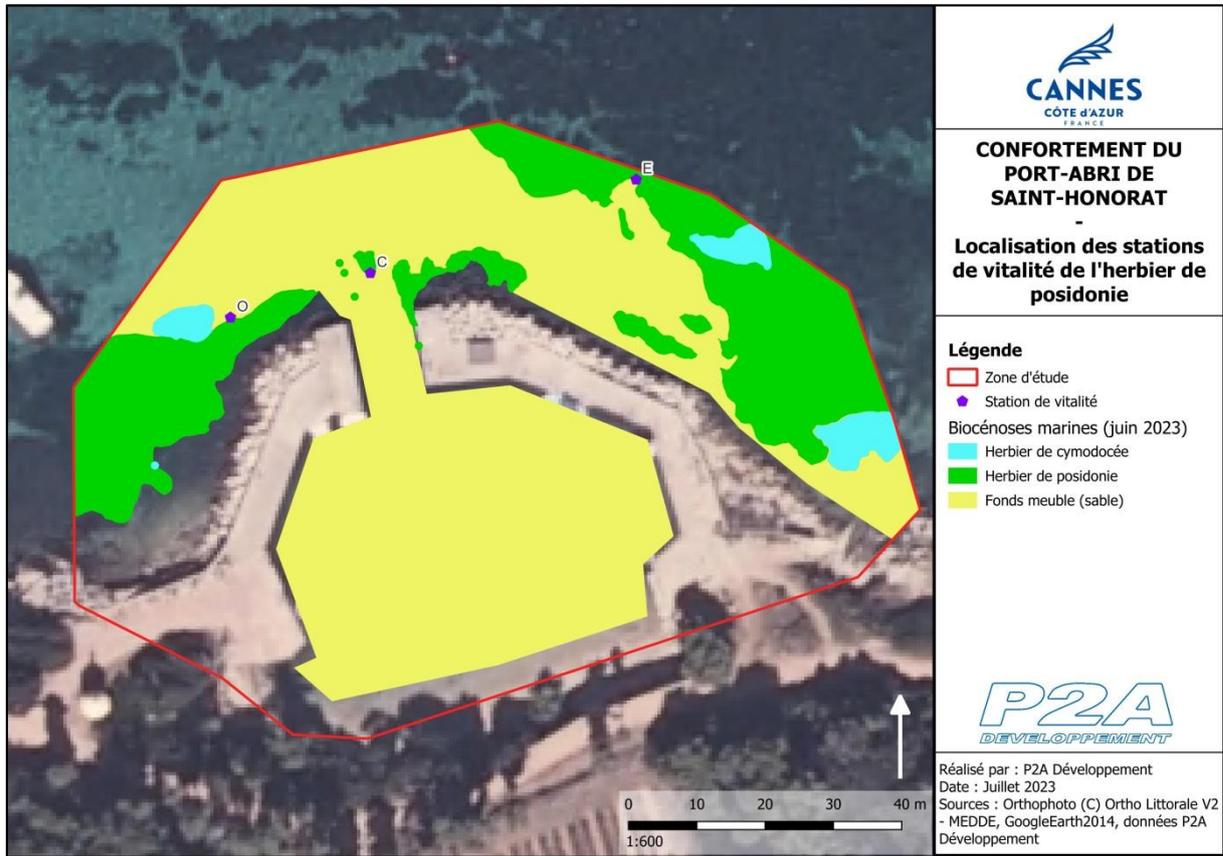
Figure 5. Carte de localisation des stations de suivi des herbiers de posidonie (P2A Développement)

Pour l'étude de l'évolution de l'herbier de posidonie (*Posidonia oceanica*, Delile 1813), **trois stations de vitalité** ont été implantées, selon la répartition suivante :

- station E, dans l'herbier situé à l'Est du port (suivie en 2015) ;
- station O, dans l'herbier situé à l'Ouest du port (suivie en 2015) ;
- station C, dans le chenal (suivie en 2018).

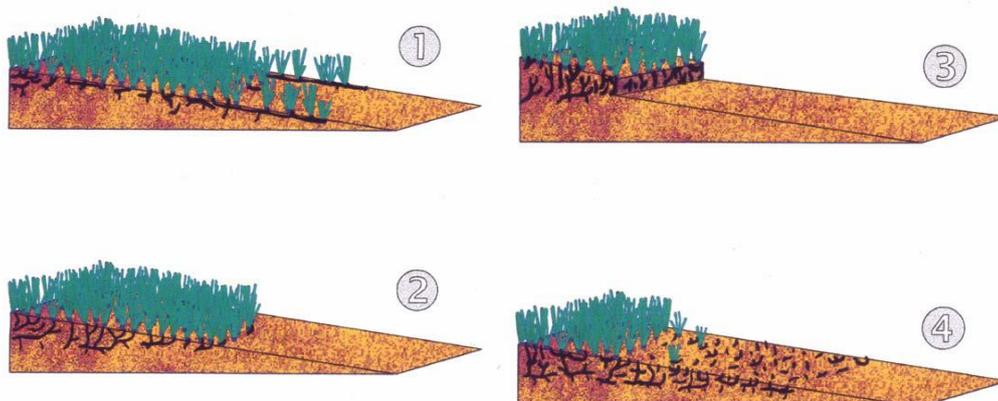
Figure 6. Présentation des différents types de limite inférieure de l'herbier de posidonies

Le type de limite inférieure de l'herbier est déterminé selon les typologies ci-dessous :

1 = limite progressive ; 2 = limite franche ; 3 = limite érosive ; 4 = limite régressive (d'après Meinesz & Laurent, 1978, modifié par Boudouresque, redessiné par Palluy).

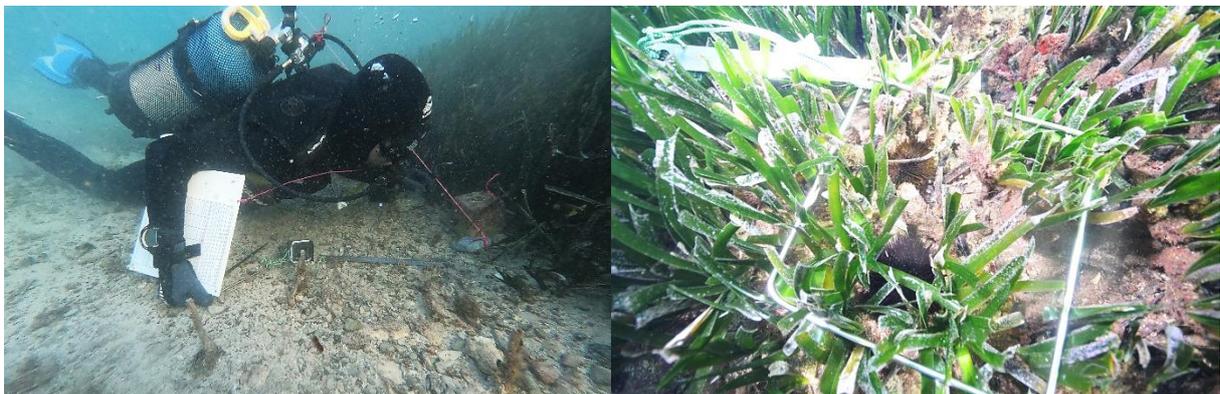
Figure 7. Plongeur faisant des relevés sur les herbiers de posidonies et quadrat utilisé pour mesurer la densité des faisceaux (P2A Développement)

Le faisceau est défini comme un ensemble de feuilles de posidonie regroupées autour d'un même axe de croissance. La base du faisceau de posidonie est entourée par les écailles des anciennes feuilles qui se sont détachées du faisceau. Par convention, les faisceaux en cours de division sont considérés comme différents à partir du moment où une écaille (traduisant la chute d'une feuille) est visible entre les deux nouveaux faisceaux. La densité des faisceaux est établie en comptant les faisceaux de feuilles dans des quadrats de 0,2 x 0,2 m soit 0,04 m². Il est proposé de réaliser **5 répliquats** par station. Les répliquats permettent de calculer un nombre moyen de faisceaux /m² pour chacune des stations.

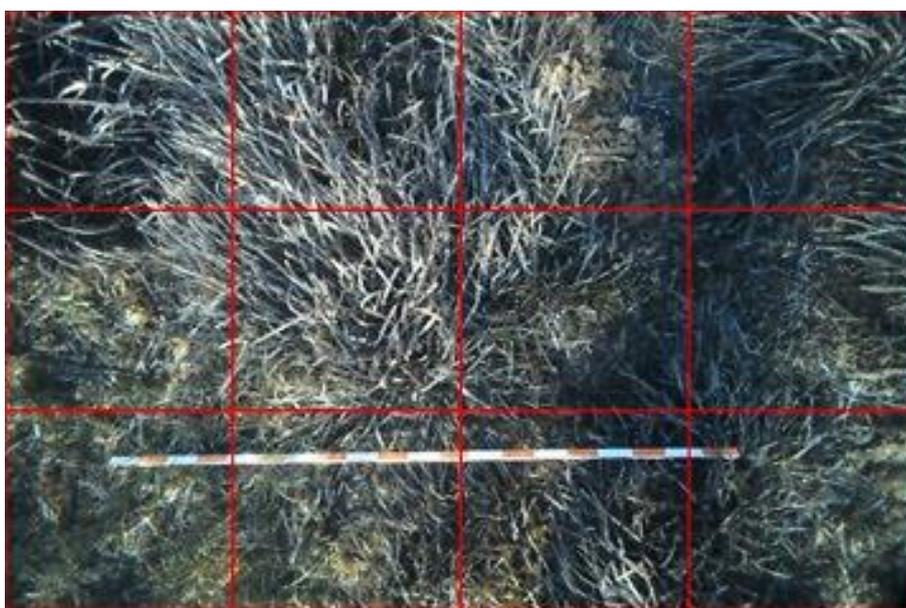
Figure 8. Estimation du recouvrement (P2A Développement)

Le recouvrement est estimé par l'analyse de clichés pris au droit de chaque station, avec mise en place d'une pige d'un mètre pour visualiser l'étendue de la surface couverte (10 photographies sont réalisées pour chaque station). Un quadrillage est ensuite appliqué sur la prise de vue. Les carrés contenant de l'herbier sont comptés pour estimer le recouvrement de chaque prise de vue. La moyenne des résultats permet d'obtenir la valeur du recouvrement.

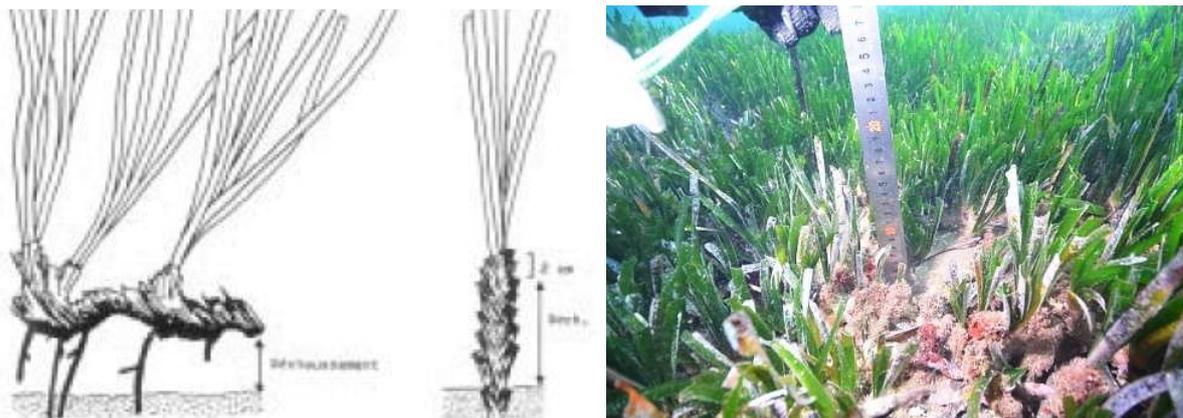
Figure 9. Convention pour la mesure du déchaussement des rhizomes plagiotropes (à gauche) et orthotropes (à droite), d'après Boudouresque et al. (1980) et photographie de la mesure du déchaussement (P2A Développement)

- Pour un rhizome orthotrope, à la distance entre la base des feuilles et la surface du sédiment, moins 2 cm ;
- Pour un rhizome plagiotrope, à la distance entre la partie inférieure des rhizomes et la surface du sédiment.

Les mesures s'effectuent directement en plongée à l'aide d'une règle graduée au millimètre dans chacune des stations avec **5 répliqués** par station.

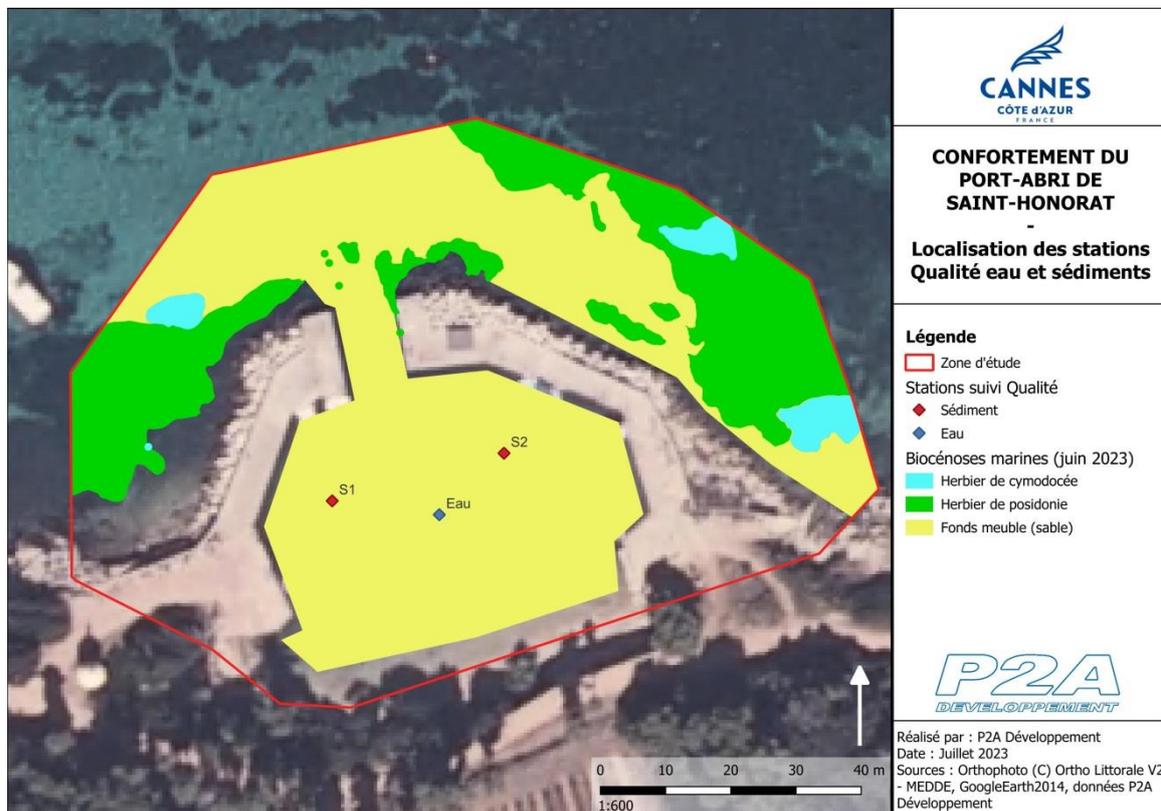
Figure 10. Localisation des points de prélèvements eau et sédiments (P2A Développement)

Il a été réalisé des prélèvements de sédiments au niveau de 2 stations, comme indiqué sur le plan ci-après.

Le prélèvement d'eau a été réalisé en respectant le protocole adapté, en évitant toute contamination de l'échantillon. Une station est échantillonnée (cf. Figure 10).

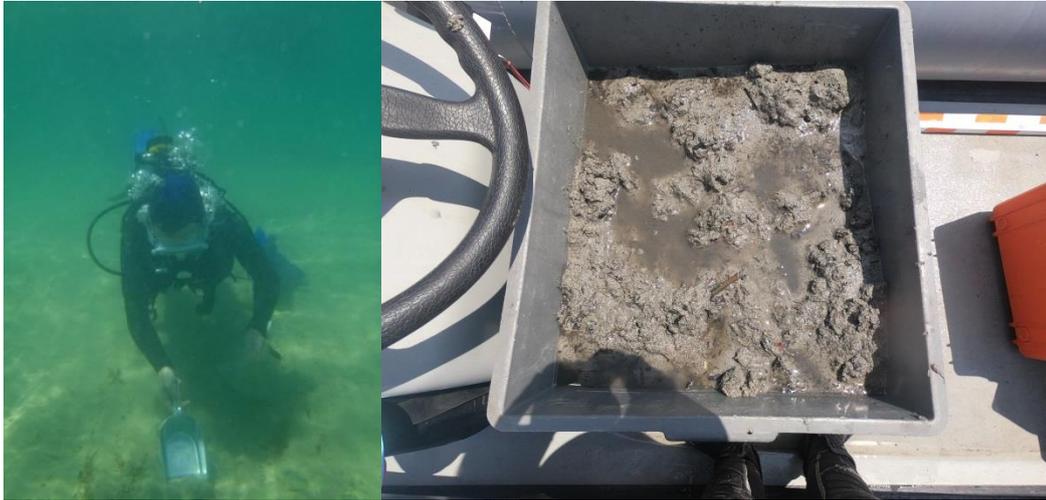
Figure 11. Prélèvements de sédiment à la pelle et homogénéisation en surface (P2A Développement)

Les prélèvements ont été effectués de façon manuelle par un plongeur, à l'aide d'une pelle à sédiment en inox. Le sédiment a été pelleté délicatement et transféré dans un sac hermétique posé sur le fond. Une fois la quantité de sédiment prélevée suffisante, le sac est fermé et remonté en surface, garantissant la conservation de l'intégralité du prélèvement. Cette technique est particulièrement adaptée pour les petits fonds et les fonds compacts.

A chaque station sont réalisés 3 prélèvements de dépôts particulaires très fins (couche néphéloïde) de sédiment superficiels. Les 3 répliquas sont mélangés de façon à obtenir un échantillon moyen, soit 1 échantillon par station.

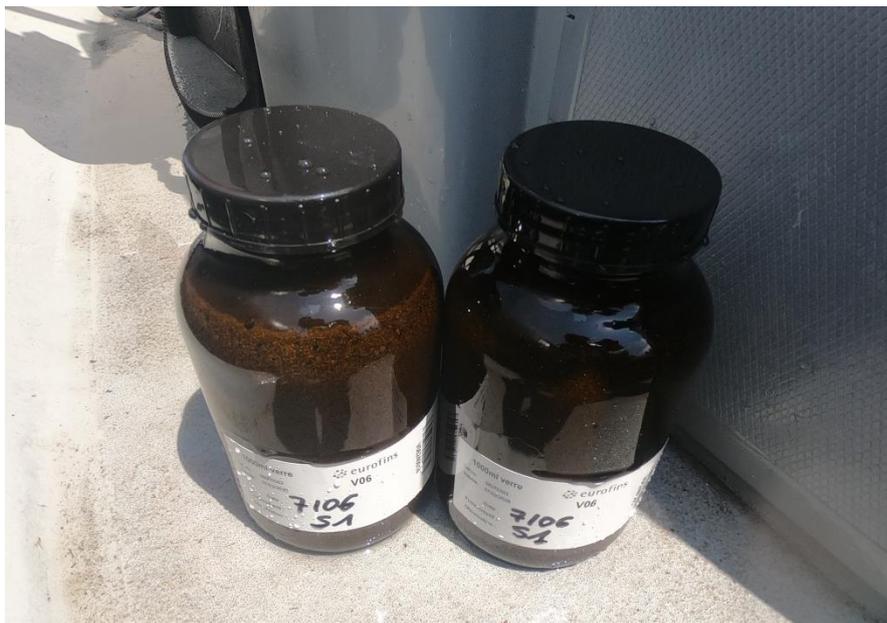
Figure 12. Flacons de l'échantillon de sédiments S1 (P2A Développement)

Chaque échantillon est étiqueté avec le numéro de la station, la date et l'heure de prélèvement. Ils sont conditionnés dans des flacons fournis par le laboratoire d'analyse, étiquetés et conservés en glacière réfrigérée jusqu'à l'envoi.

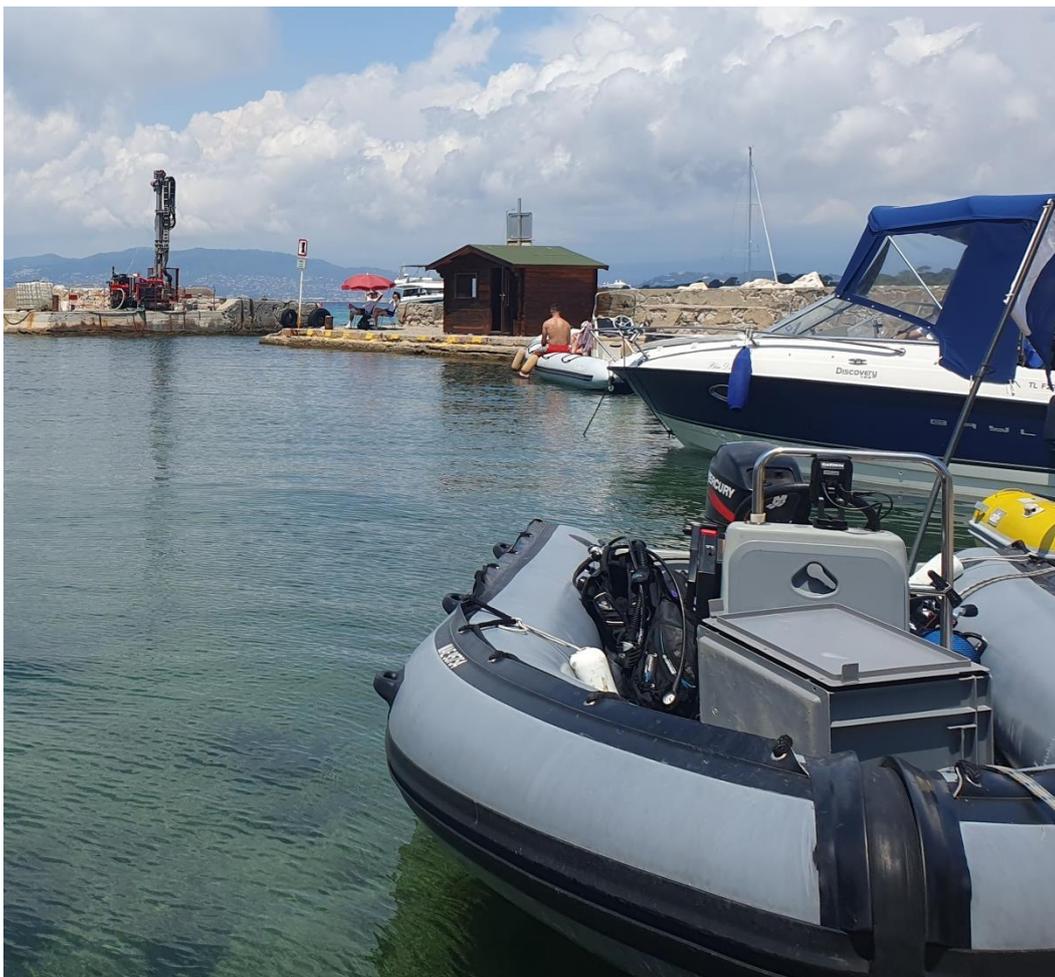
Figure 13. Semi-rigide Zeppelin utilisé lors des missions (P2A Développement)

L'intervention a mobilisé également une embarcation légère, du matériel de prise de vue sous-marine (caméra haute définition avec éclairages d'appoint), le matériel spécifique aux mesures dans les herbiers de posidonie et de cymodocée (quadrat, réglet, tablette, compas, pige, etc.) ainsi que du matériel de géoréférencement (tablette durcie et DGPS de précision submétrique).

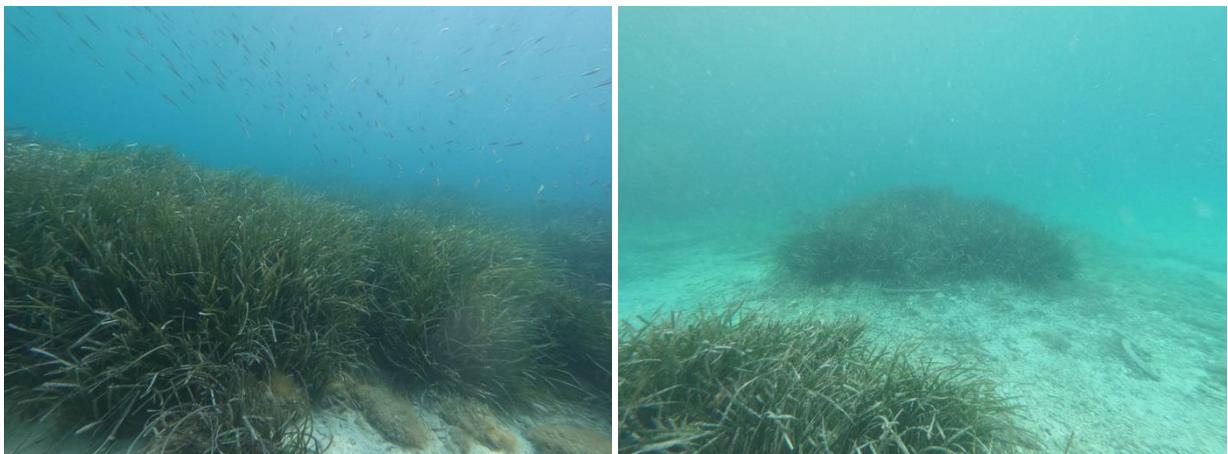
Figure 14. Herbiers de posidonie (P2A Développement)

Aucun herbier n'a été observé à l'intérieur du port-abri, ils sont tous localisés à l'extérieur du port ainsi que dans le chenal et sur la paroi du quai côté Est.

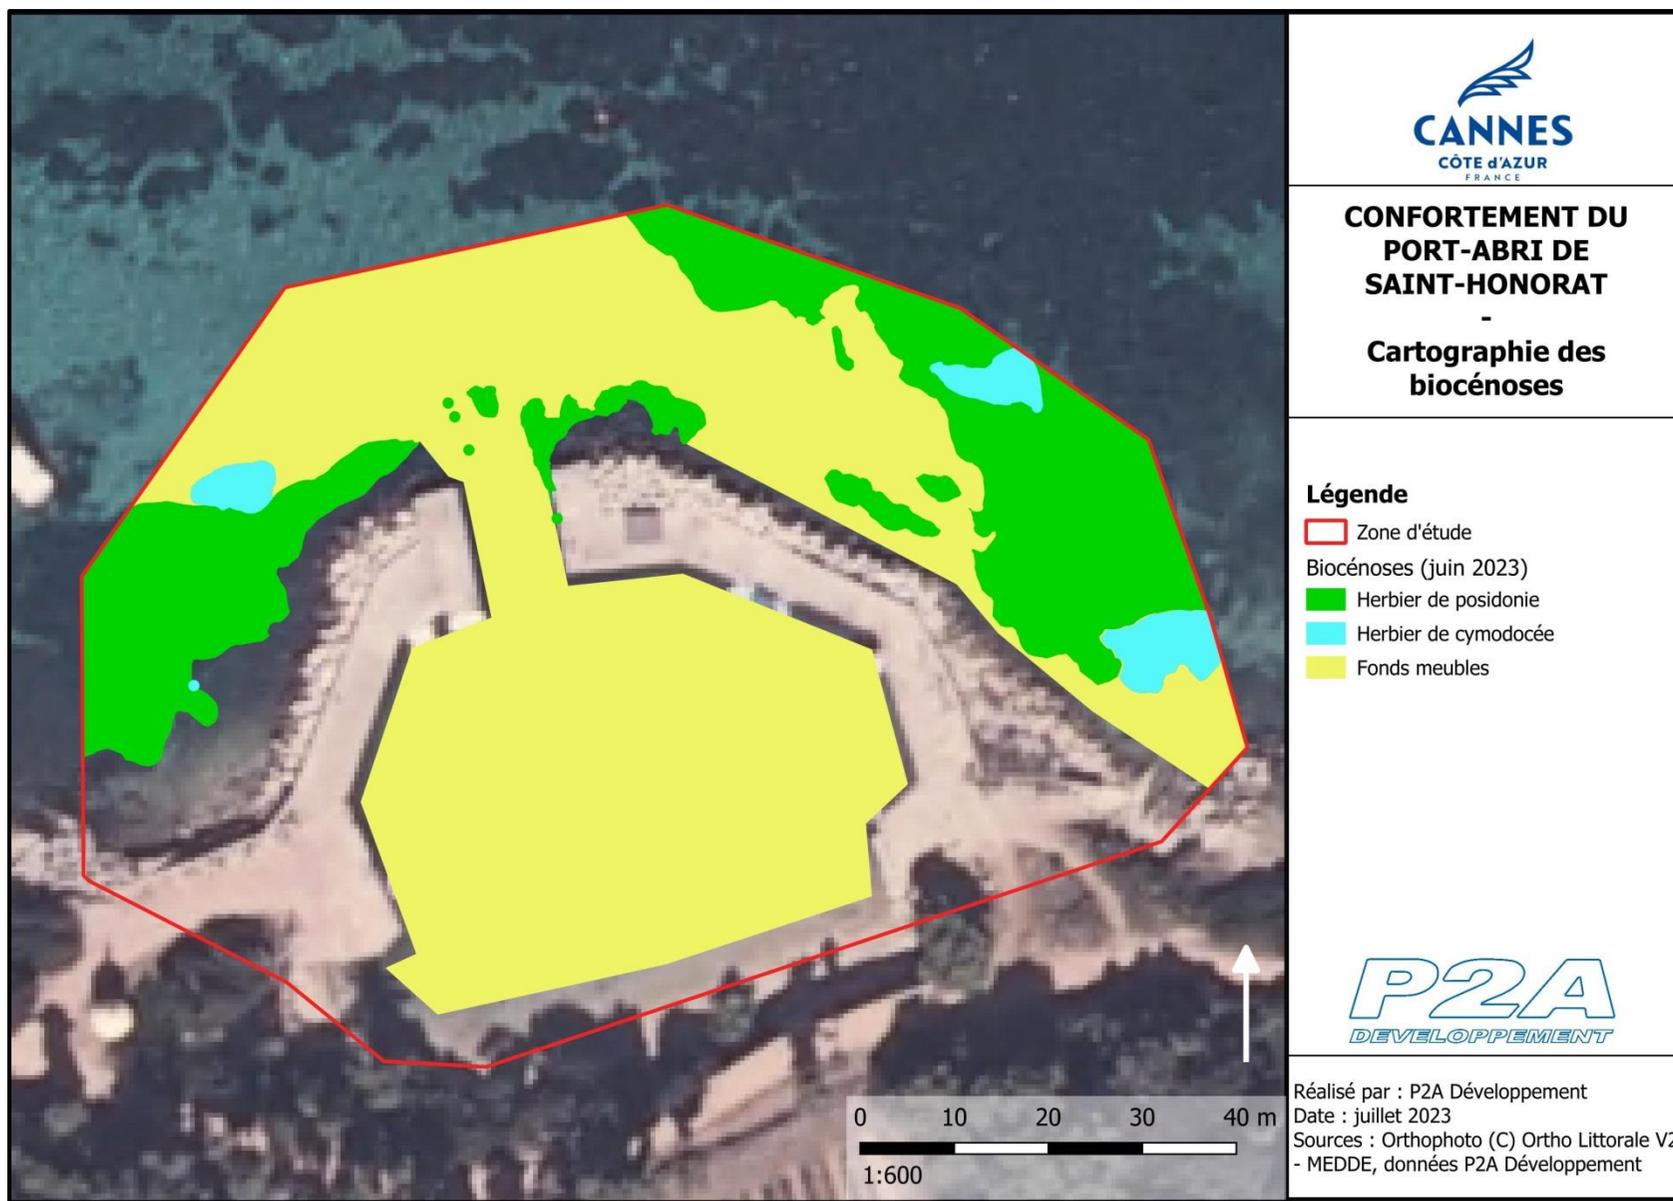
Figure 16. Cartographie des biocénoses – Juin 2023 (P2A Développement)

La délimitation des herbiers de cymodocée et de posidonie observés dans la zone d'étude a été cartographiée et synthétisée sur la carte ci-après.

On observe une implantation des herbiers observés lors des campagnes de terrain de 2015 et 2018 similaire à celle relevée lors de la campagne de juin 2023.

Les interventions nécessaires à la réalisation des travaux sur les ouvrages immergés devront prendre en compte les contraintes liées à la présence de plusieurs espèces protégées dans la zone d'étude. En effet, des herbiers de posidonie et de cymodocée ont été observés et doivent être impérativement préservés.

Des mesures particulières seront donc à prendre en compte pour la réalisation de travaux afin d'éviter toute altération des herbiers :

- Favoriser un accès par la terre plutôt que par mer et programmer préférentiellement des interventions terrestres,
- Éviter l'ancrage des engins de chantier et, le cas échéant, ancrer sur des fonds dépourvus d'herbiers et à distance des nacres,
- Minimiser les travaux durant l'été, saison à laquelle les herbiers reconstituent leurs réserves,
- Limiter la remise en suspension de sédiments pendant les travaux, qui augmente la turbidité, une des causes indirectes de régression des herbiers, qui sont des organismes photosynthétiques,
- Réaliser un suivi écologique de l'herbier et des stations en phase travaux et après-travaux.

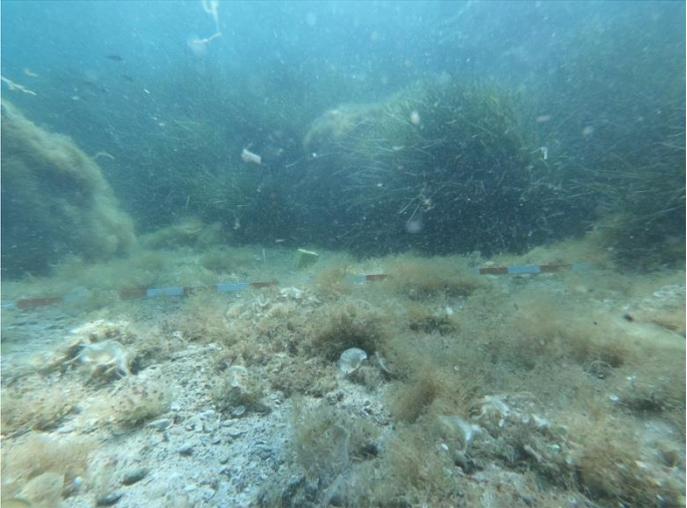
Station	Posidonie	
Date	07/06/2023

Observateur	IP	
Profondeur (m)	3,2	
Limite	Erosive	
Type d'herbier	Continu	
Morphologie	plaine	
Nature du fond	Sable grossier	
Densité foliaire (nb faisceaux/m ²)	755 ± 363	
Pergent 2007	Moyenne	
Nombre de feuilles par faisceau	4,95 ± 1,4	
Lmax (cm)	47,75 ± 17,9	
Recouvrement	88,2 ± 15	
Classification	Très fort recouvrement	
Déchaussement orthotrope	4,4	
plagiotrope	2,6	
Classification	Déchaussement faible	
% plagio/ortho	0%	
Interprétation	Herbier stable, peu ou pas de progression	
Observations		Etat de vitalité : moyen
Epiphytes	oui	
Broutage	oui	
Faune / flore	Sars à tête noire, castagnoles

L'herbier situé à l'ouest du port est principalement implanté le long de la digue. Il apparaît comme présentant une bonne vitalité, avec une densité foliaire moyenne mais un très bon recouvrement. Le déchaussement est faible et l'herbier globalement stable. L'herbier, épiphyté, montre également des signes de broutage.

Par rapport aux données de septembre 2015, la densité foliaire est légèrement supérieure (755 contre 615 faisceaux/m² en 2015) et le recouvrement est en augmentation, passant de 64% à 88%.

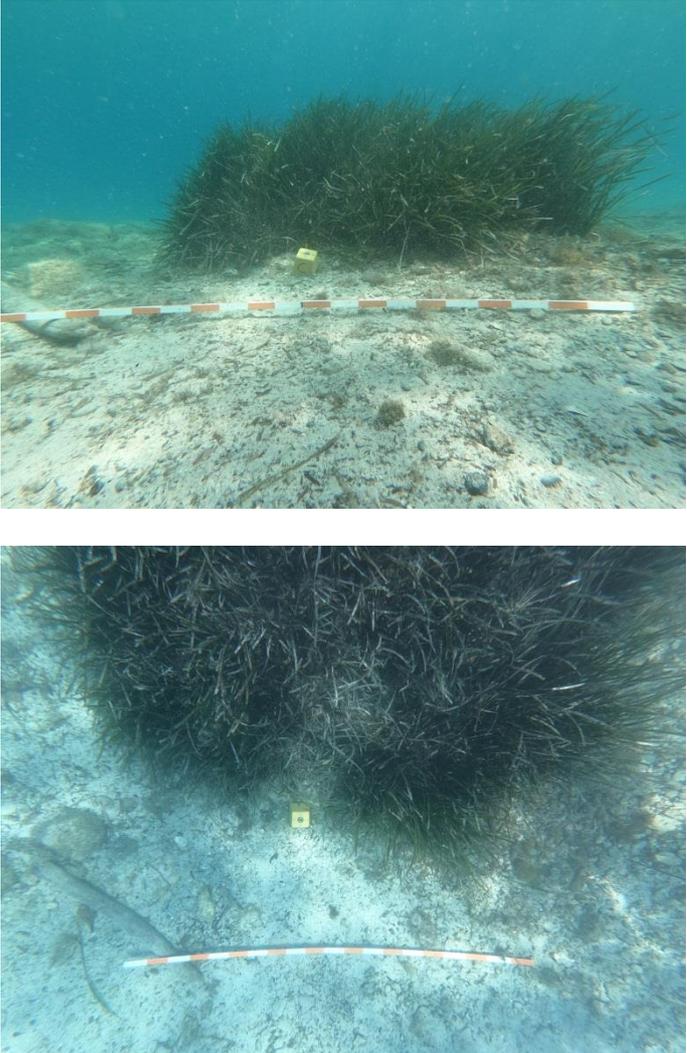
Station	Posidonie

Date	07/06/2023		
Observateur	VC		
Profondeur (m)	2,8		
Limite	Franche		
Type d'herbier	Discontinu		
Morphologie	plaine		
Nature du fond	Sable grossier		
Densité foliaire (nb faisceaux/m ²)	785 ± 232		
Pergent 2007	Moyenne		
Nombre de feuilles par faisceau	6,4 ± 2,3		
Lmax (cm)	60,6 ± 9,4		
Recouvrement	83,5 ± 12		
Classification	Très fort recouvrement		
Déchaussement orthotrope	0		
plagiotrope	0		
Classification	Déchaussement faible		
% plagio/ortho	28%		
Interprétation	Herbier stable, peu ou pas de progression		
Observations			Etat de vitalité : bon
Epiphytes	oui		
Broutage	oui		
Faune / flore	Saupes, barbus, STR

La zone d'herbier étudiée se situe le long du musoir Est ainsi qu'au niveau de la touffe d'herbier située au centre du chenal. L'herbier présente une densité foliaire moyenne pour cette profondeur et un très fort recouvrement. Il ne montre pas de signe de régression, ni de progression et le déchaussement est faible. L'herbier, épiphyté, est brouté par la faune locale.

Les données de juin 2018 révèlent que la densité est en progression (passant de 550 à 785 faisceaux par mètre-carré), comme le recouvrement (50% à 83%). Le nombre de feuilles par faisceaux a augmenté lui-aussi (5,9 en 2018 et 6,4 actuellement) tandis que la longueur maximale moyenne a diminué, de 80,7 cm à 60,6 cm.

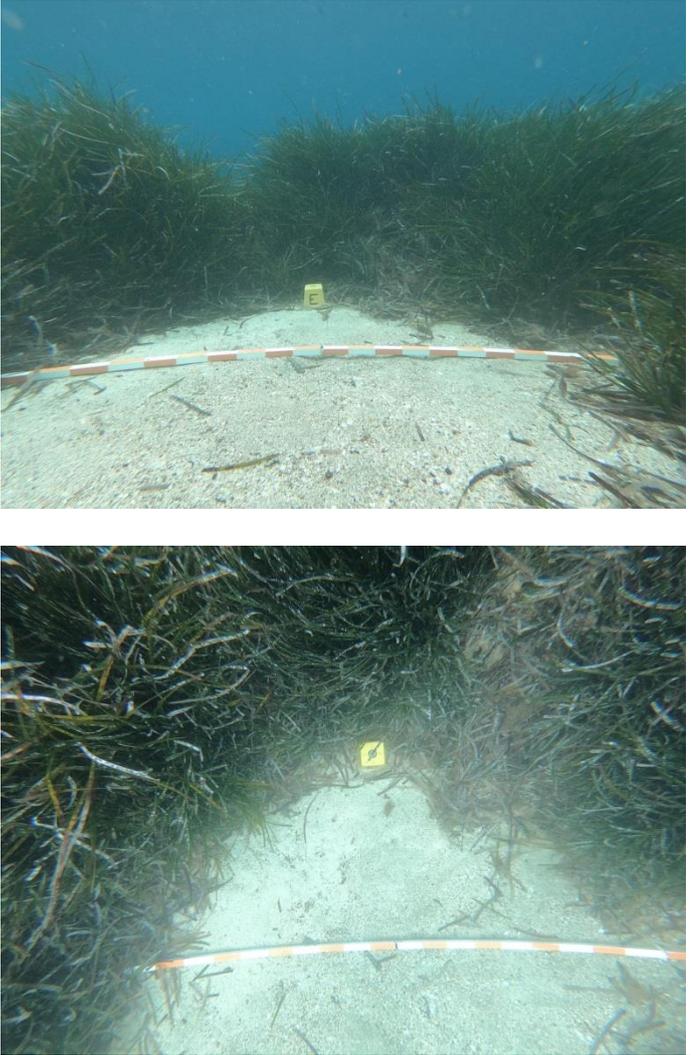
Station	Posidonie

Date	07/06/2023		
Observateur	CG		
Profondeur (m)	2,7		
Limite	Erosive		
Type d'herbier	Continu		
Morphologie	plaine		
Nature du fond	Sable coquillier		
Densité foliaire (nb faisceaux/m ²)	465 ± 99		
Pergent 2007	Médiocre		
Nombre de feuilles par faisceau	5,8 ± 1,4		
Lmax (cm)	55,25 ± 12,4		
Recouvrement	83,8 ± 6		
Classification	Très fort recouvrement		
Déchaussement orthotrope	1,4		
plagiotrope	2,8		
Classification	Déchaussement faible		
% plagio/ortho	5%		
Interprétation	Herbier stable, peu ou pas de progression		
Observations			Etat de vitalité : moyen
Epiphytes	oui		
Broutage	oui		
Faune / flore	Sars, saupes, girelles, crénilabres

L'herbier situé à l'Est du port est implanté sur un fond sableux peu profond. Il présente un état de vitalité moyen, caractérisé par une densité foliaire médiocre, compensée par un très fort recouvrement et un déchaussement faible. L'herbier est stable et il présente des traces de broutage et est épiphyté.

En septembre 2015, la densité était plus importante (640 faisceaux/m²), contre 465 en juin 2023. Le recouvrement est au contraire plus élevé actuellement (83% contre 62% en 2015).

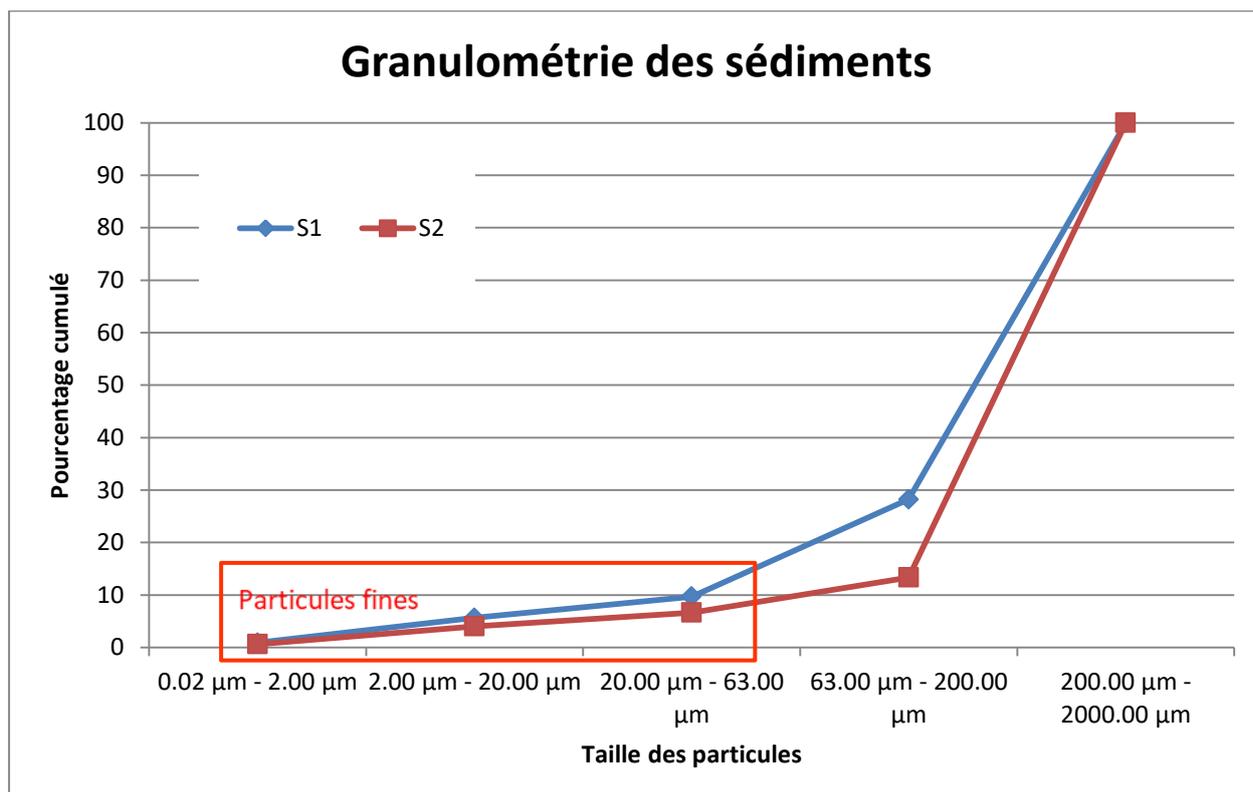
Figure 17. Graphique représentant les sédiments selon leur composition granulométrique

La figure ci-dessous représente la composition granulométrique des deux échantillons de sédiments mesurée par la granulométrie laser (particules <2 mm).

On observe que les sédiments sont de nature plutôt homogène pour les deux stations, ils contiennent tous une faible proportion de particules fines. Les échantillons sont majoritairement composés de sables moyens à grossiers.
