**Demandeur :** Commune de Lambesc

**Lieu d'intervention :** Bertoire Nord - Pinède

# Compte rendu d'expertise

Parcelles  
cadastrales  
AI 101 & 235

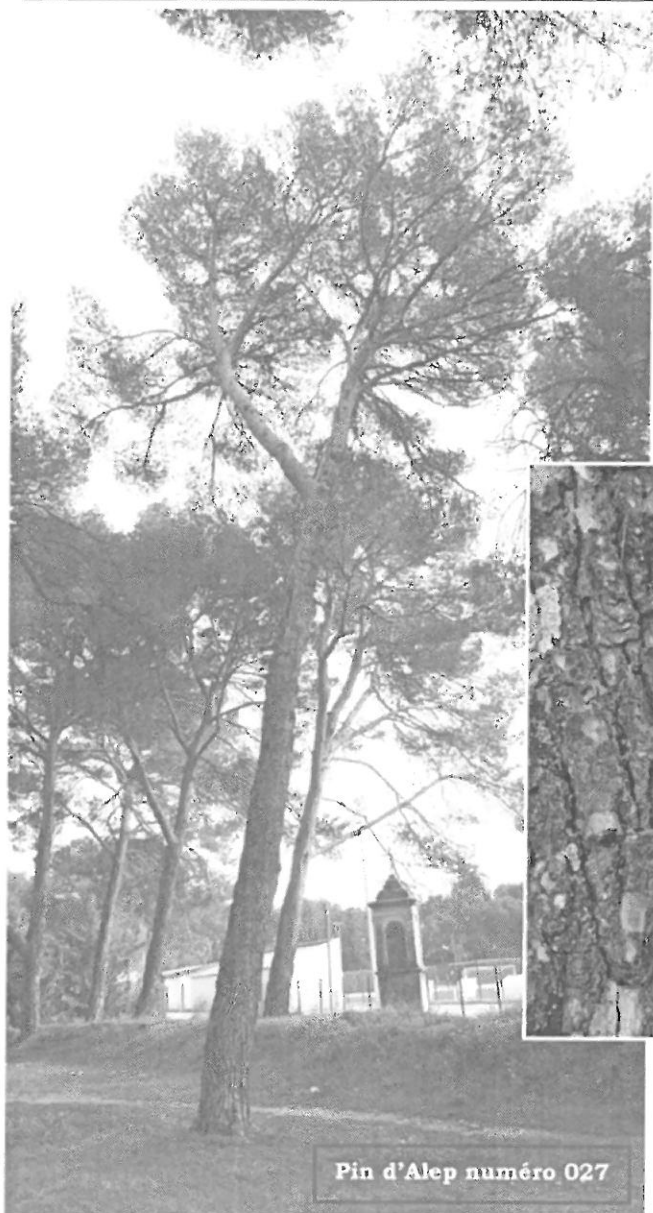
Sur la partie haute du mat, apparaissent des zones de tension confirmées par la structuration particulière de l'écorce et des fissurations.

Comment ce pathogène a-t-il pu s'installer dans les tissus ? D'une part, les vents violents en imprimant de fortes contraintes aux arbres ont permis la fissuration des charpentières ou des troncs et l'installation de cet organisme. D'autre part, les coupes de ramifications comme sur l'arbre ci-joint en permettant ces plaies ont aussi permis ces infections.
