10 / 2018

Etude De Dangers des digues de protection du camping des Allouvières à Freissinières

Communauté de Communes du Pays des Ecrins

OFFICE NATIONAL DES FORETS

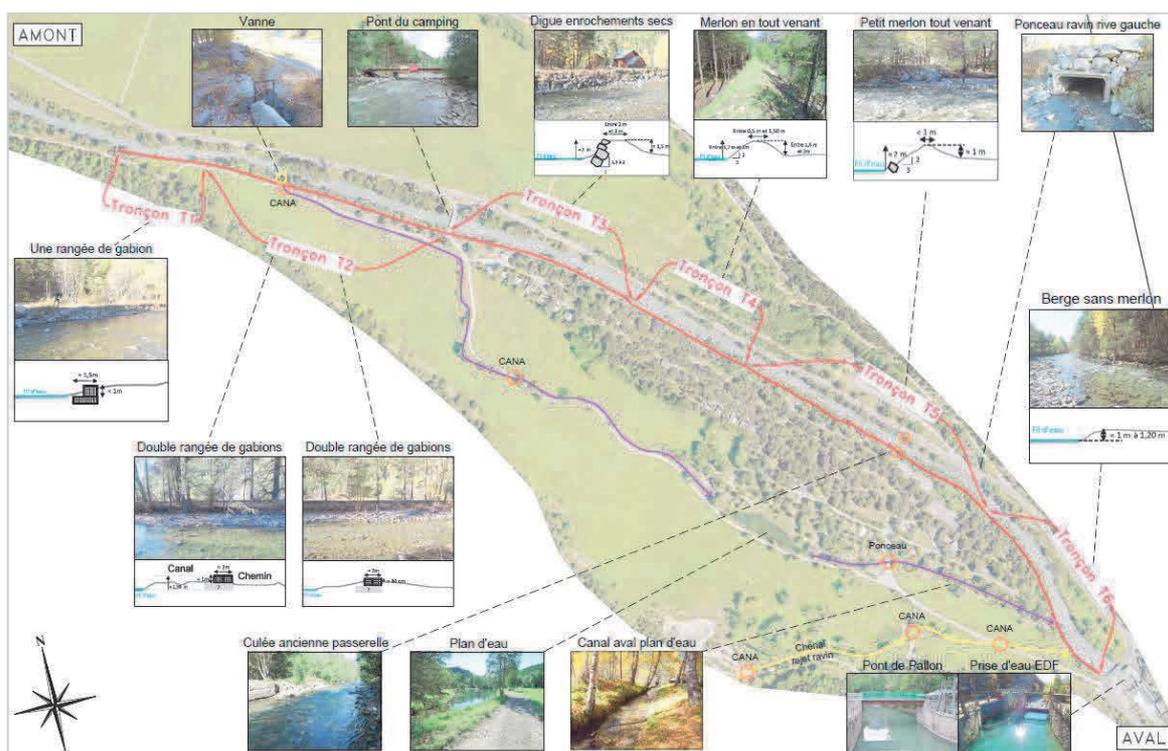
Fig. 2 : plan de localisation et caractéristiques des différents éléments composant le système d'endiguement

- Tronçon 1 : D'une berge protégée par une rangée de gabions métalliques en très mauvais état ;

- Tronçon 2 : D'une digue composée d'une double rangée de gabions métalliques en assez bon état malgré la présence de points bas sur l'extrême partie aval ;
- Tronçon 3 : D'une digue de grande dimension en remblai protégée par des enrochements secs côté torrent ;
- Tronçon 4 : D'une digue de grande dimension en remblai non protégé ;
- Tronçon 5 : D'un petit cordon en remblai non protégé très végétalisée et peu résistant;
- Tronçon 6 : D'une berge sans protection très végétalisée.

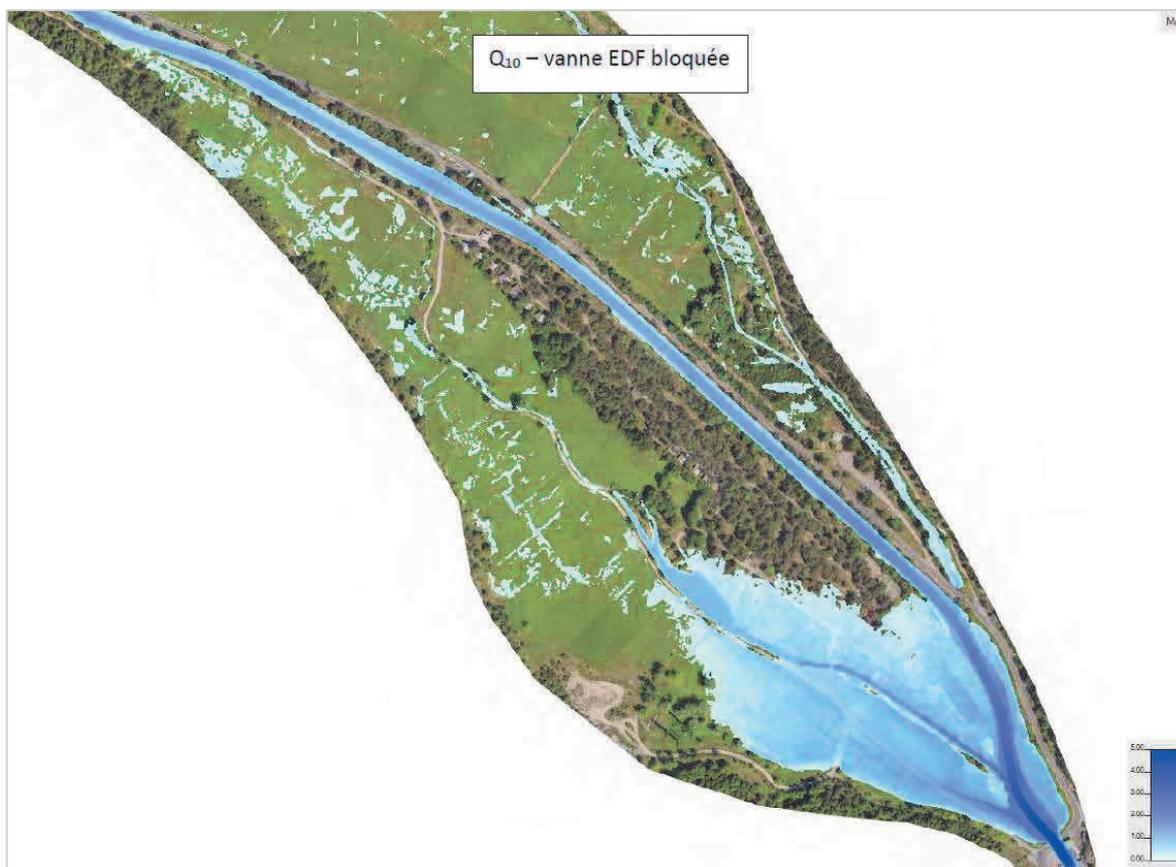
Fig. 4 : Emprise des débordements - Q₁₀ - situation avec défaillance hydraulique de la vanne de la prise d'eau de Pallon – « scénario 2 » de l'arrêté d'avril 2017

Conformément à l'arrêté d'avril 2017, un scénario de défaillance fonctionnelle pour la crue décennale (« scénario 2 » de l'arrêté d'avril 2017) a été testé au niveau de la prise d'eau EDF de Pallon (vanne de régulation restée en position bloquée). Cette configuration engendrerait un sur-aléa important, dès la crue décennale, puisqu'une grande partie aval du camping serait inondée. Ce scénario est cependant très peu probable.

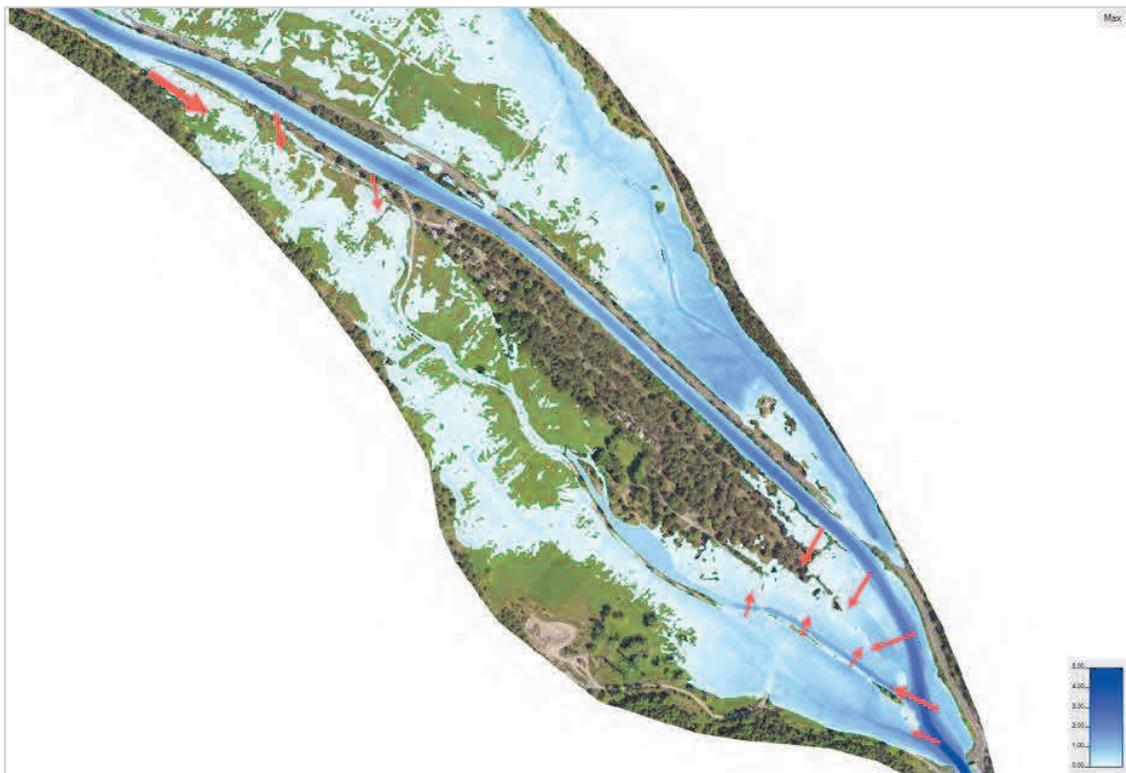
Fig. 6 : Hauteurs maximales pour la crue centennale et localisation des principaux points de débordement en rive droite (flèches rouges) - Q₁₀₀ - situation actuelle sans défaillance

Le scénario correspondant à l'aléa de référence du PPR (soit la crue centennale, « scénario 4 » de l'arrêté d'avril 2017) a également été étudié. Les risques d'érosion dans la plaine rive droite et de défaillance de la digue sur les tronçons 1, 2 et 5 deviennent forts. Les débordements dans la plaine seraient alors bien plus conséquents tandis que la zone touchée du camping serait légèrement plus étendue.

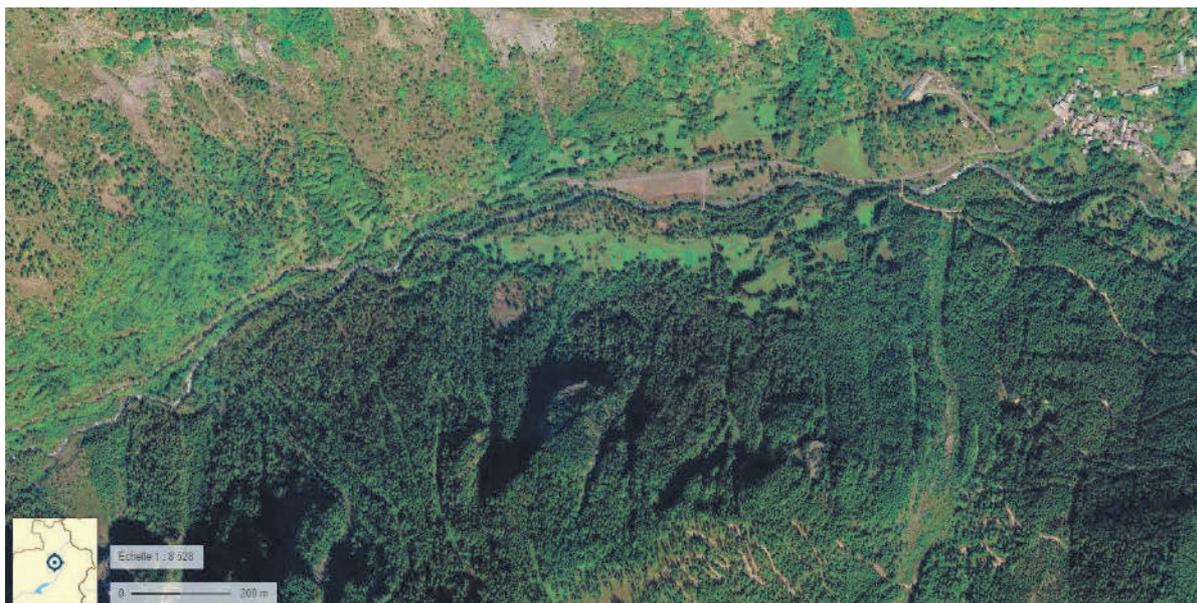
Fig. 13 : Aperçu du faciès du lit à l'amont de la zone d'étude (amont du hameau des Ribes à Freissinières) – lit étroit et fixé par la végétation

Le lit est globalement contraint latéralement par la végétation et pratiquement aucune zone d'écoulement en tresse n'est visible depuis le parking menant au hameau de Dormillouse.

De nombreux arbres et arbustes sont présents dans le lit mineur et moyen de la Biaysse. Ceux-ci participent (au même titre que l'absence de crues morphogènes) à fixer la position du lit dans le temps et à favoriser le transit.

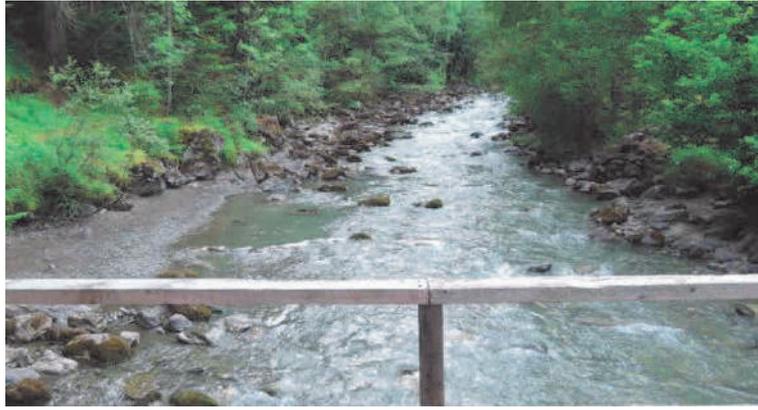
Fig. 18 : photographie du lit à l'aval immédiat de Freissinières – lit partiellement pavé

A l'aval, le lit est pavé et la pente n'est pas révélatrice des capacités réelles de transport solide du torrent. Ce phénomène est particulièrement bien visible au niveau de la confluence avec le torrent du Gourencq avec une pente de la Biaysse qui passe ponctuellement de 2% à l'amont à 5% à l'aval.

A l'amont immédiat du secteur d'étude, cette pente décroît encore, de manière progressive, pour atteindre une valeur moyenne de l'ordre de 1%. La capacité de transport solide devient très faible et quelques dépôts sont attendus en période de crue dans le chenal sur la partie amont de la zone protégée.

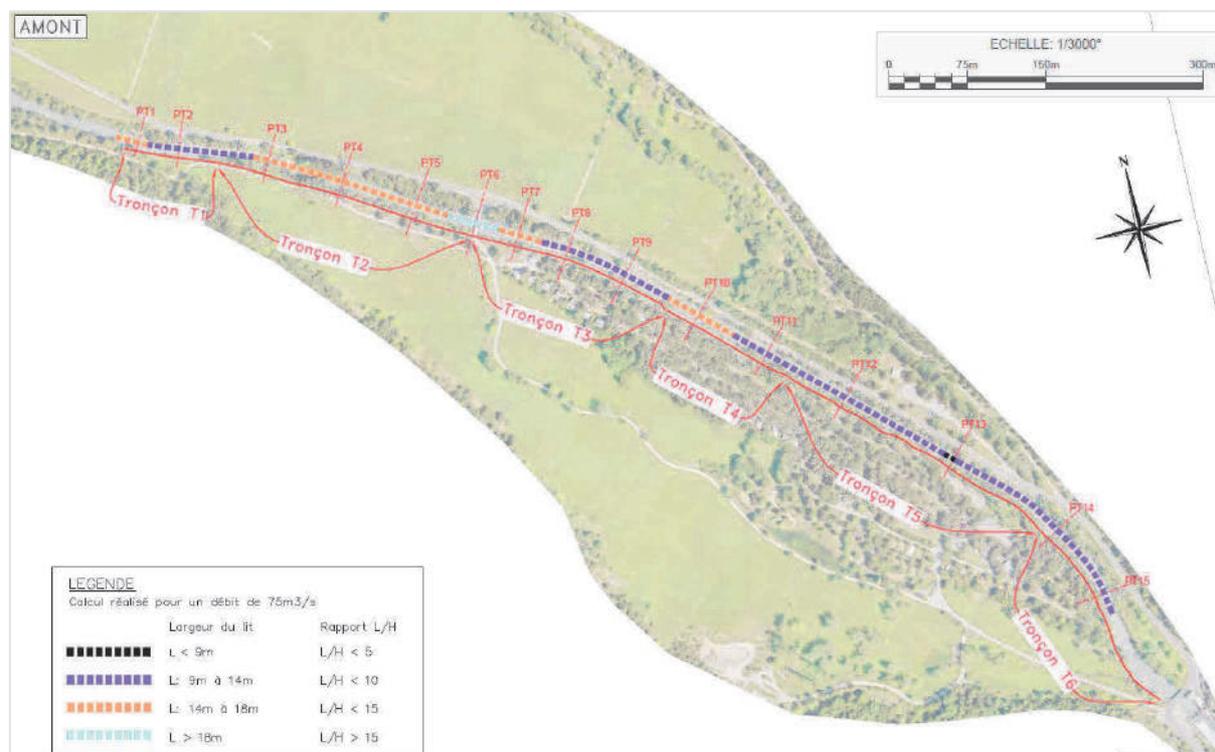
Fig. 22 : Gamme des largeurs du lit disponibles dans la traversée de la zone d'étude

Les contraintes latérales sont donc importantes. Les risques d'affouillement et d'érosion externe sont donc élevés sur une grande partie du linéaire étudié. Ils le sont particulièrement sur les tronçons 1 et 3, sur la partie aval du tronçon 4, sur la totalité du tronçon 5 et sur la partie amont du tronçon 6.

Notons qu'au niveau du PT13 (tronçon 5), les culées en béton de l'ancienne passerelle réduisent – bien que ponctuellement – fortement le lit de la Biaysse. Les risques d'érosion sont très importants sur ce secteur.

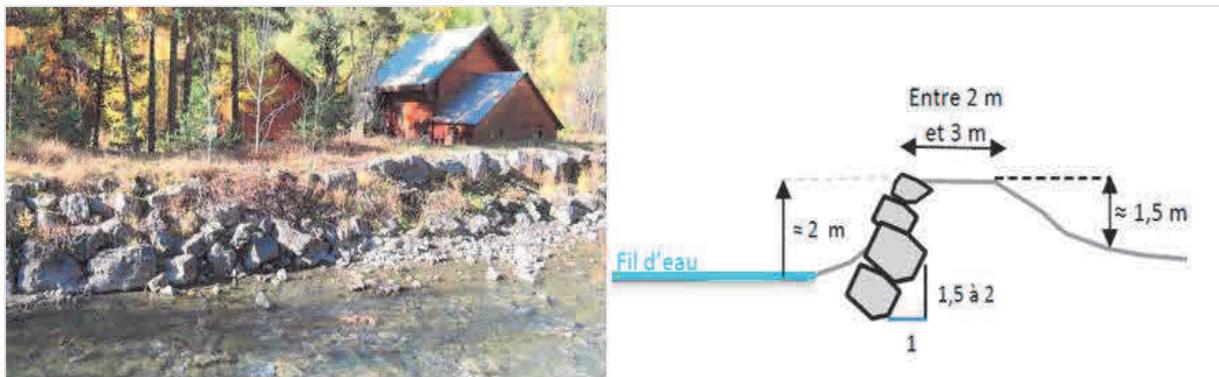
Fig. 33 : photographie (à g.) et coupe type (à d.) de l'ouvrage de protection –milieu du tronçon 3

Sur la première moitié de la protection, une rangée de gabions métalliques est intégrée dans le remblai à l'arrière de la première rangée de blocs. Le remblai et les enrochements ont été probablement réalisés autour de cet ouvrage plus ancien. Ces gabions ne sont plus visibles sur la seconde moitié aval du linéaire.

La hauteur de protection côté torrent atteint 2 m, la largeur en crête est comprise entre 2 m et 3 m et la hauteur côté val fait en moyenne 1,5 m.

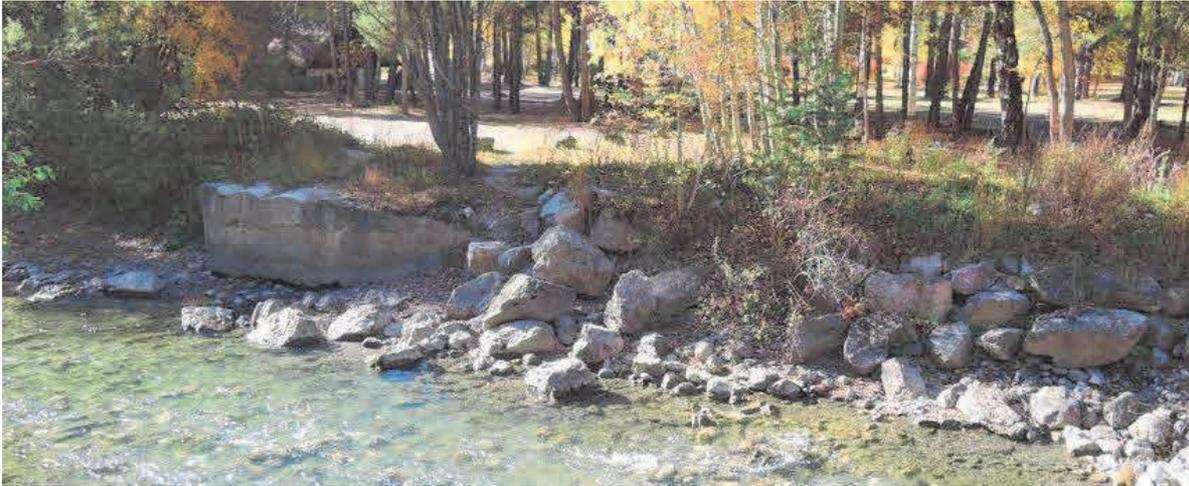
Fig. 36 : photographie de la protection au niveau de la culée de l'ancienne passerelle – tronçon 5

Notons, au niveau du PM 817, qu'un rétrécissement très ponctuel a lieu au droit des culées en béton encore présentes de l'ancienne passerelle piétonne augmentant fortement les contraintes à cet endroit.

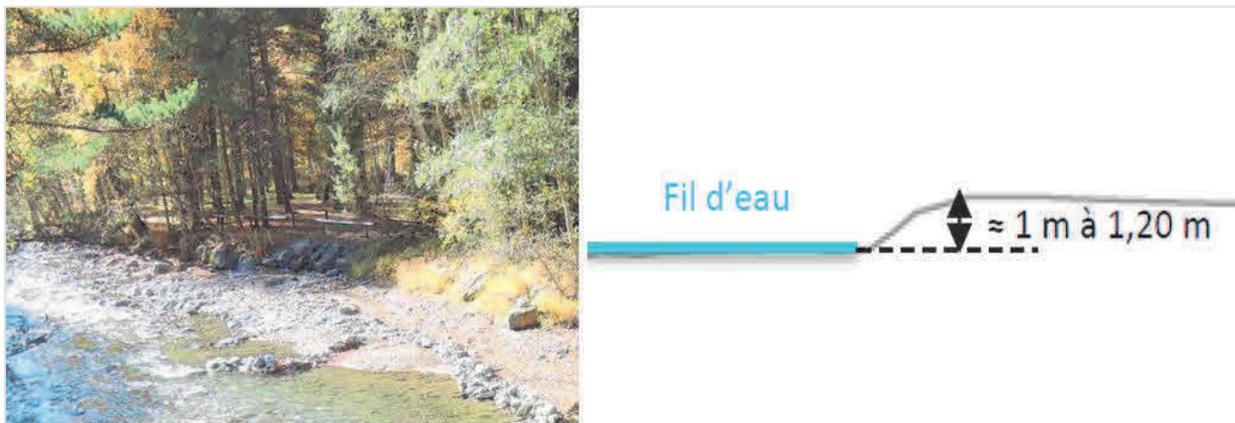
Fig. 37 : photographie (à g.) et coupe type (à d.) de l'ouvrage de protection – tronçon 6

Le tronçon 6, long de 227 m, est composé d'une berge sans protection, sans surélévation et très végétalisée et arborée. Il prend fin à l'amont immédiat du pont de Pallon.

La hauteur de protection côté torrent est assez faible et comprise entre 1 m et 1,20 m.

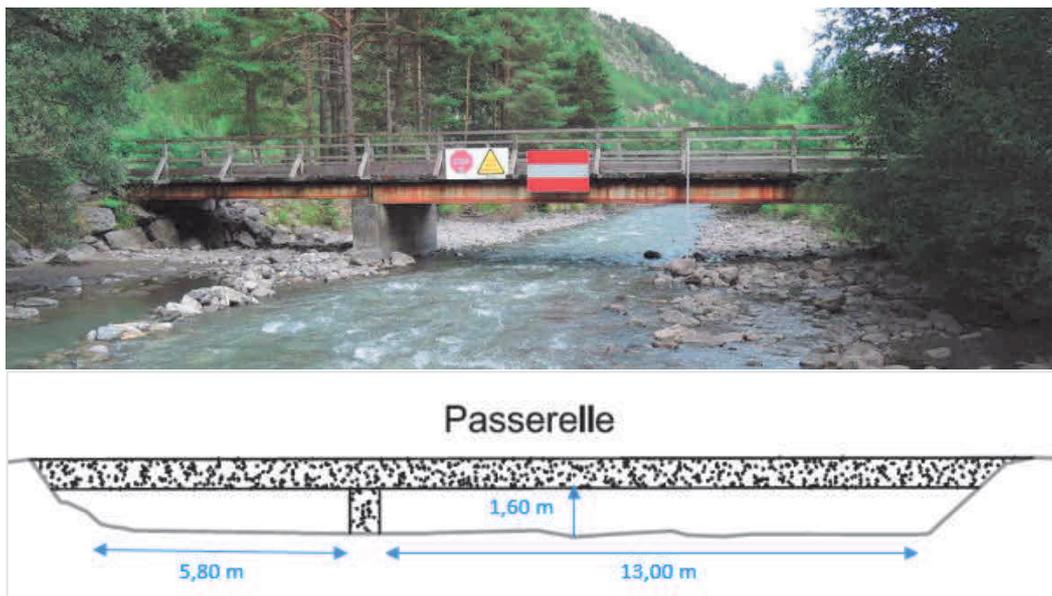
Fig. 38 : photographie du pont du camping (vue vers l'aval) et schéma incluant les caractéristiques du pont

Le pont du camping, présent sur l'extrême partie amont du tronçon 3, est composé de deux ouvertures séparées par une pile en béton de 70 cm d'épaisseur faisant obstacle aux écoulements.

La hauteur moyenne du tirant d'air est seulement d'1,60 m. L'ouverture rive gauche fait 5,80 m tandis qu'elle fait 13,00 m en rive droite.

Quelques enrochements clairsemés disposés en vrac sont présents en pied de la culée rive droite tandis que la culée rive gauche est protégée par des enrochements appareillés. Quelques dépôts sont également visibles au niveau de l'ouverture rive gauche avec un niveau du fond légèrement plus haut qu'au niveau de l'ouverture rive droite (environ 20 cm).

Cet ouvrage est globalement en état correct malgré quelques traces de rouilles au niveau des poutres du platelage.

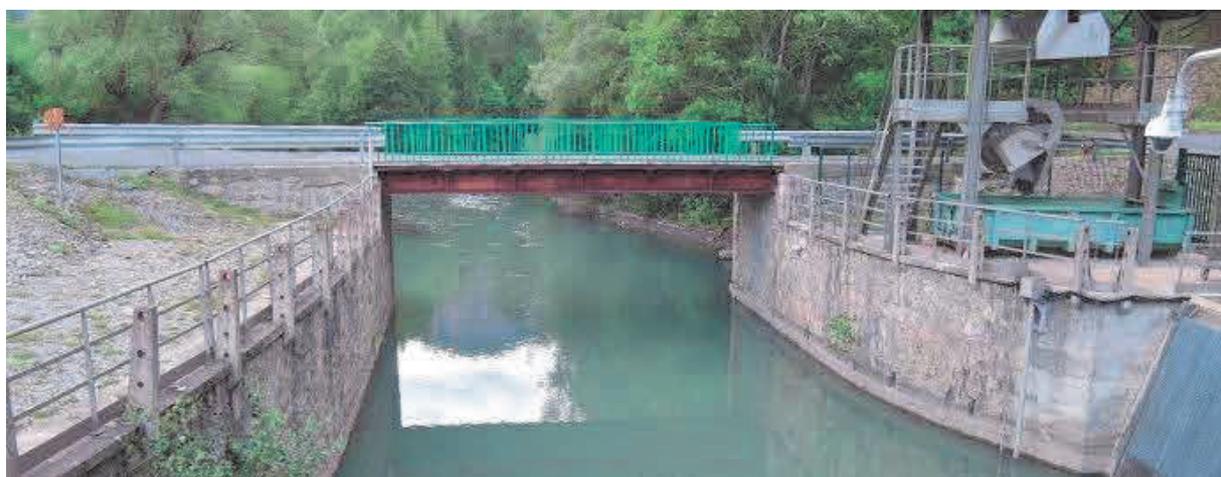
Fig. 39 : photographie du pont de Pallon (vue vers l'amont)

Cet ouvrage présente des dimensions hydrauliques assez importantes avec une largeur réduite de 10 m mais une hauteur disponible de près de 5,80 m.

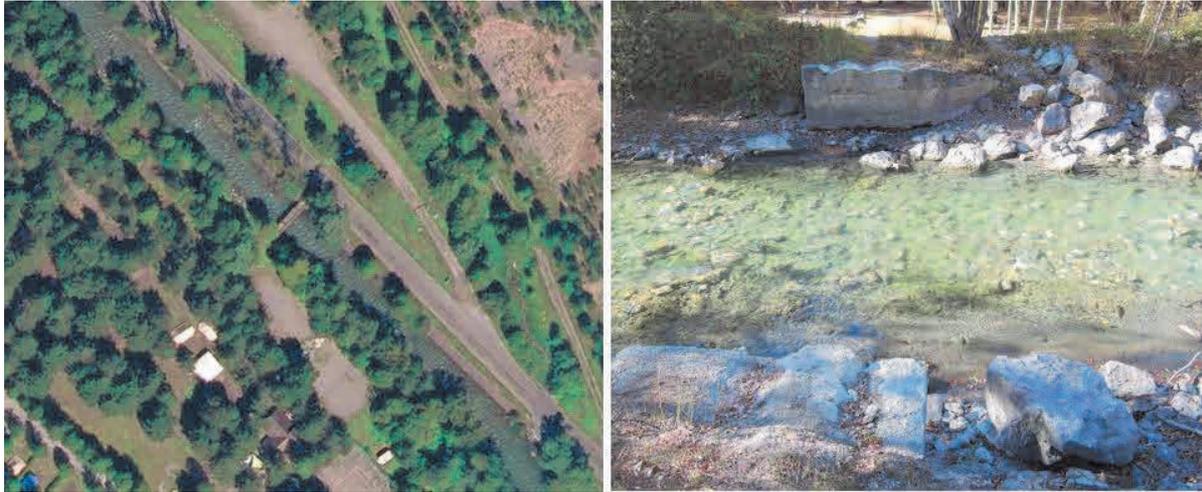
Fig. 40 : photographie aérienne de 2015 (à gauche) où l'on aperçoit l'ancienne passerelle et culées en béton encore présentes sur chaque berge (à droite)

Notons que des travaux récents ont été réalisés visant – conformément à l'étude Saunier de 2016 - à supprimer l'ancienne passerelle piétonne d'accès au camping. Seules ses culées en béton sont encore aujourd'hui bien visibles.

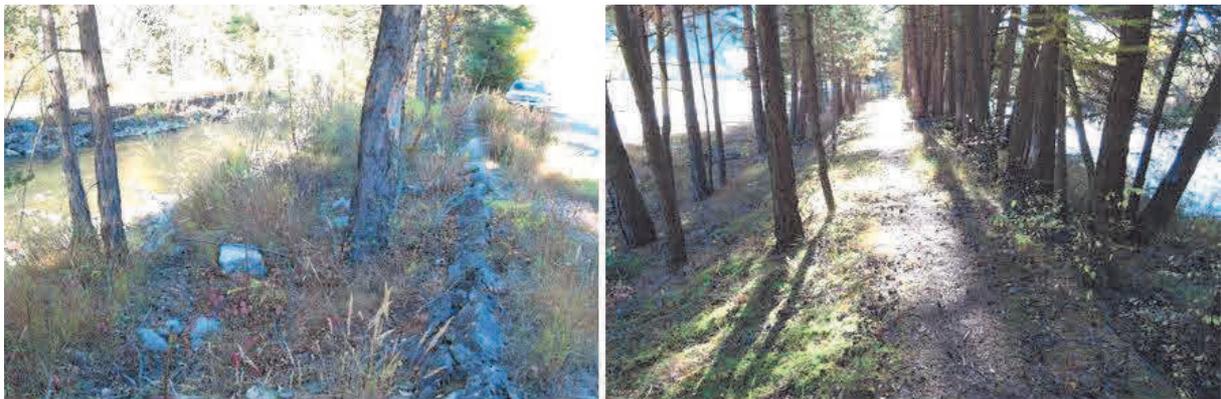
Fig. 42 : photos de la berge rive gauche à l'amont du pont du camping (tronçons 1 et 2)

Sur la partie amont du pont du camping (tronçons 1 et 2) et à l'aval immédiat de cet ouvrage (sur 37 ml), la berge rive gauche est composée d'une vieille digue en enrochements appareillés. De nombreux dépôts végétalisés sont présents en bordure d'ouvrage et de nombreux arbres - dont certains de gros diamètres - poussent côté torrent, sur la crête et côté val.

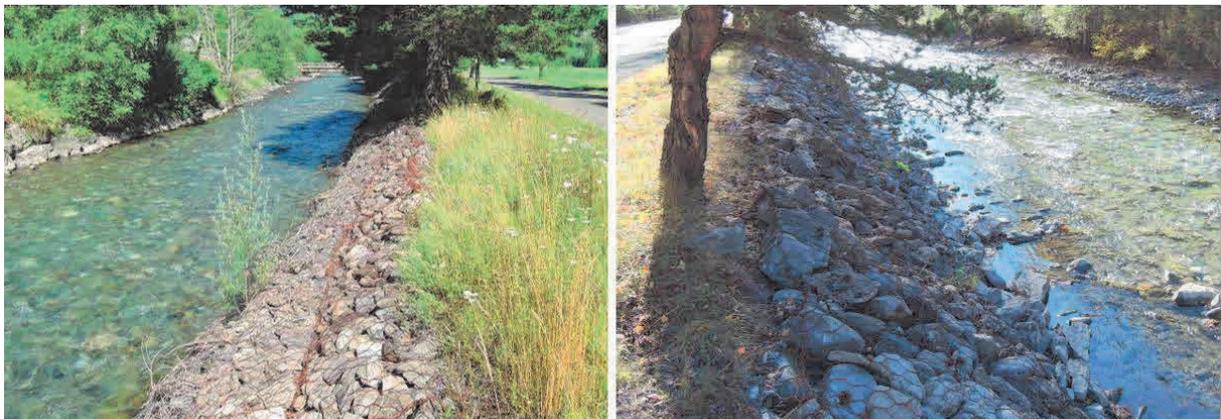
Fig. 43 : photos de la berge rive gauche entre le pont du camping et le dalot de décharge des écoulements de la plaine rive gauche (tronçons 3, 4 et 5)

Sur les 37 ml linéaire à l'aval immédiat du pont, deux épis en gabions métalliques sont présents et en mauvais état (basculement dans le lit).

A l'aval de ce tronçon et jusqu'au dalot de retour des écoulements de la plaine de rive gauche (dalot bétonné de 2mx1m passant sous la route), la berge rive gauche est protégée par des matelas de gabions globalement en mauvais état. De nombreux bombements et arrachages en pied des gabions ont été constatés.

Notons que le dalot possède une dimension assez réduite et qu'il est en partie obstrué par des dépôts de limons. Ce dalot permet de faire transiter une partie des écoulements liquides en provenance de la plaine rive gauche mais ses dimensions réduites ne permettent en aucun cas de faire transiter des débits importants de débordements (Cf. les résultats des simulations hydrauliques).
