**Commission de Suivi de Site de l'installation de stockage de déchets non dangereux
exploitée à GINASSERVIS par le Syndicat Mixte de la Zone du Verdon
02 juillet 2019 à 14 h 30, en Sous-Préfecture, Salle Erignac**

ISDND de Ginasservis

2 juillet 2019

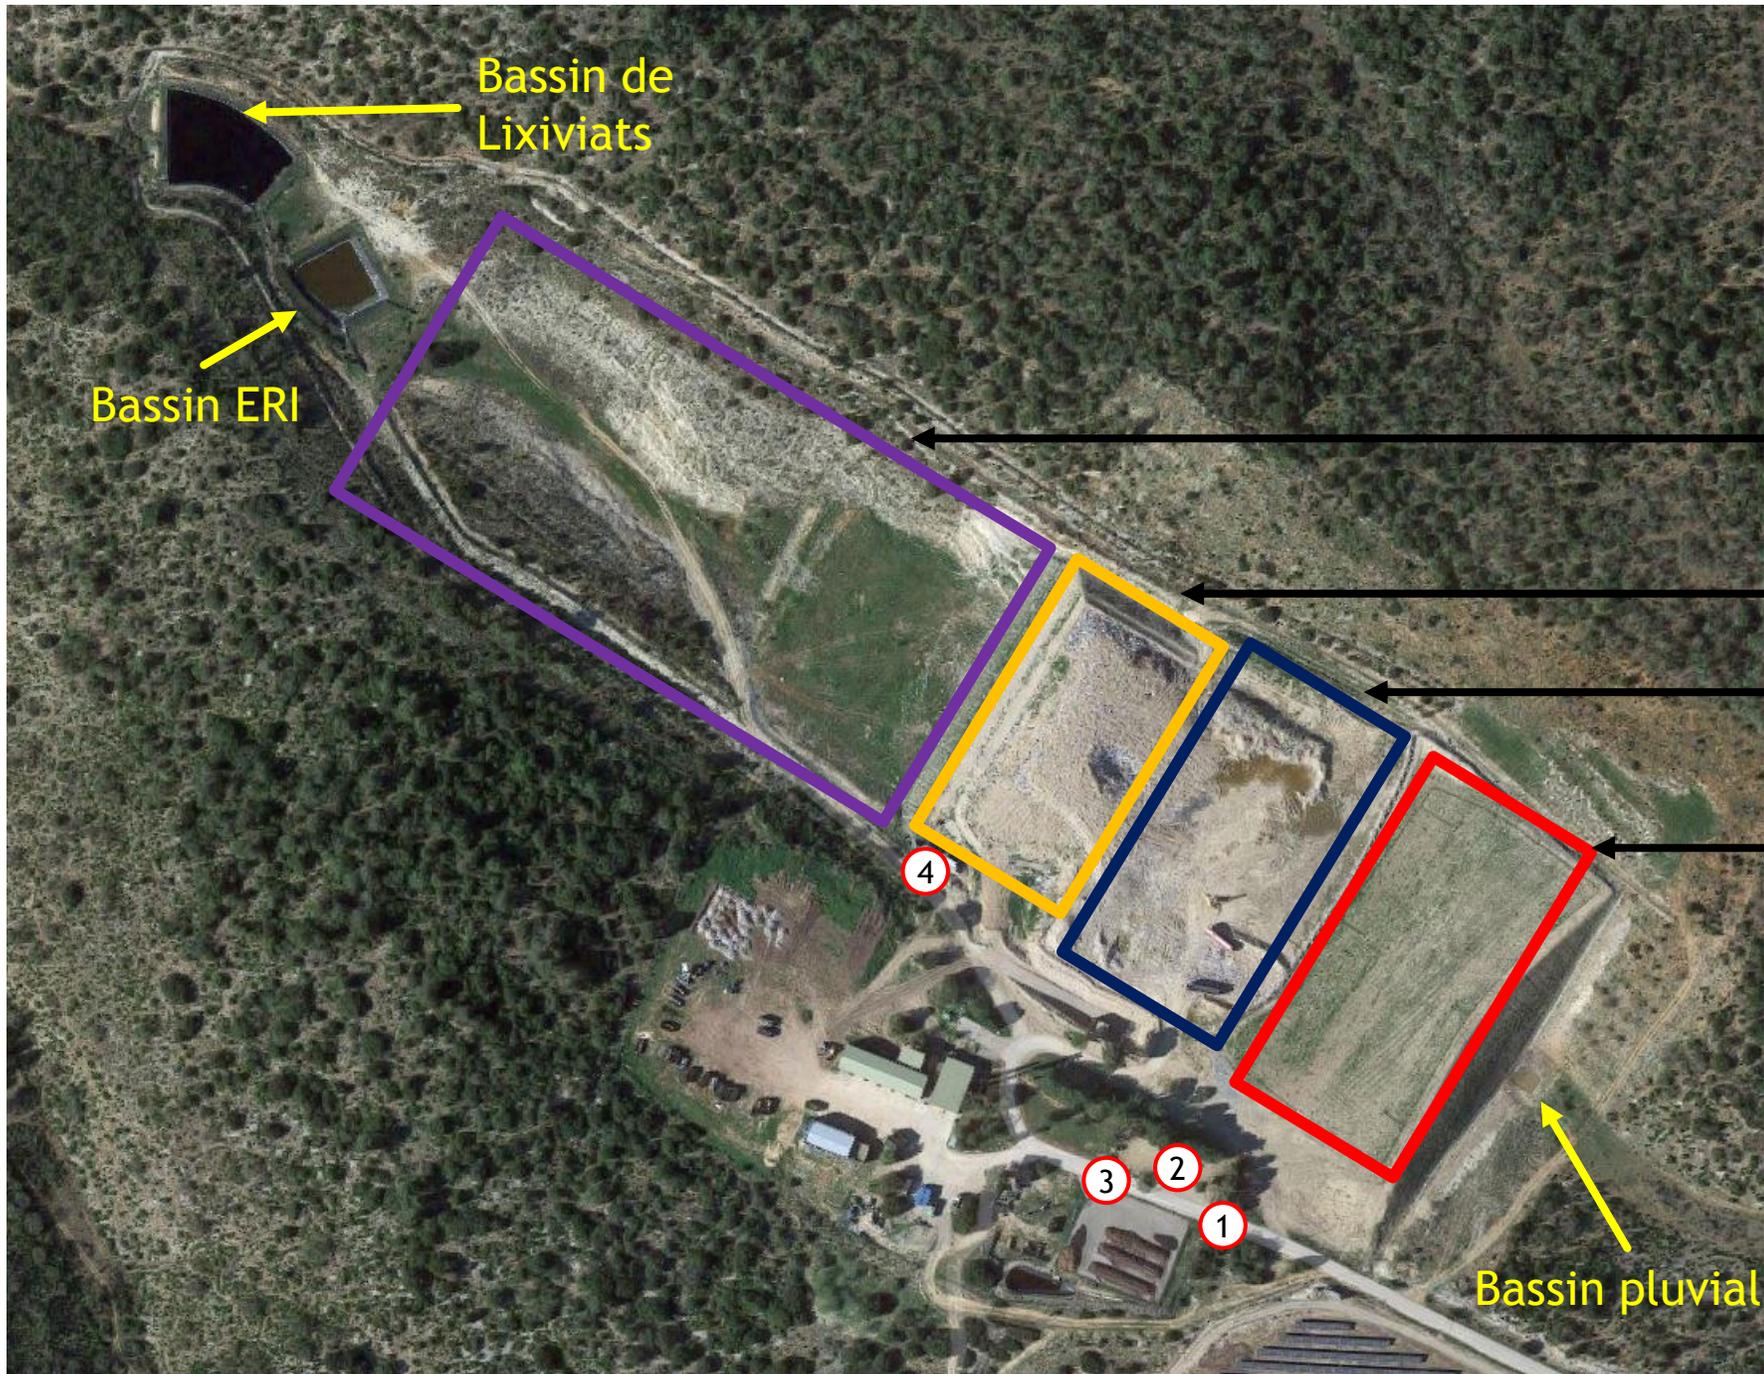
Bassin de Lixiviats

Bassin ERI

Futur casier 4

Casier 3

Casier 2

Casier 1

① Entrée du site

② Parking visiteur

③ Pont bascule

④ Traitement des lixiviats

Bassin pluvial

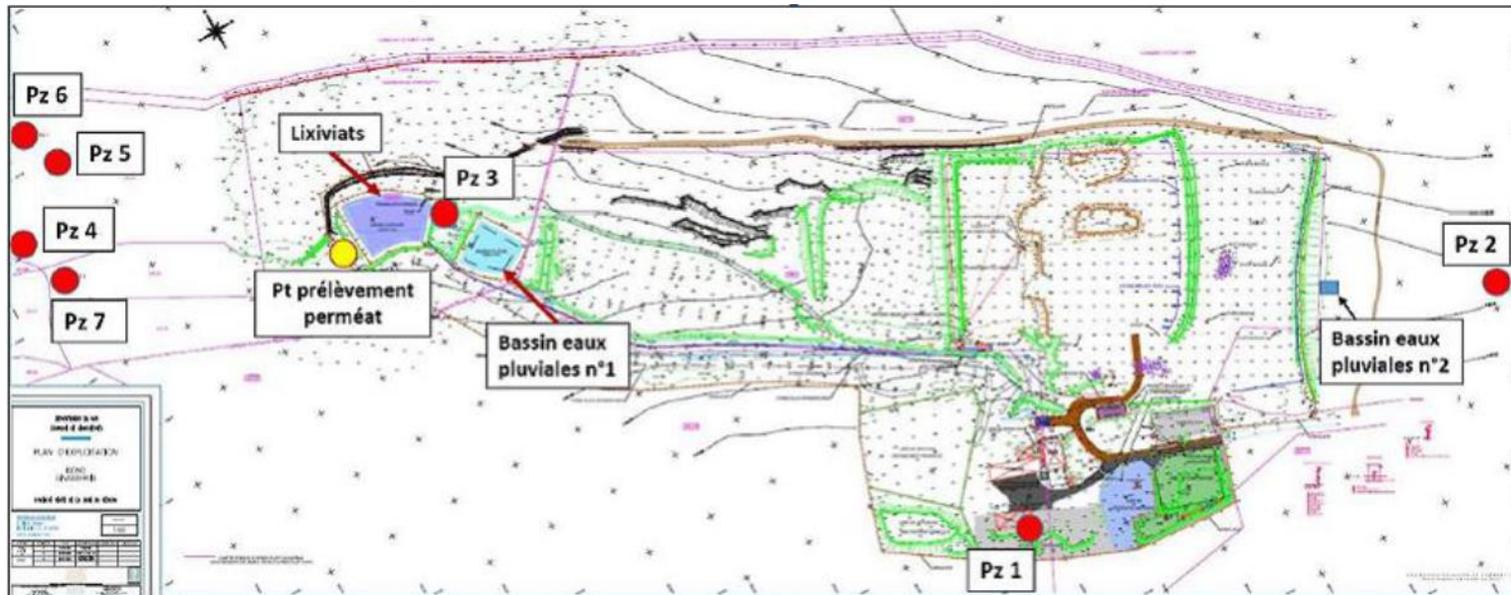
➡ 1 analyse complète : le 19 juin

➡ 3 analyses simplifiées : 30 mars, 19 octobre, 4 décembre

- Baisse de la flore bactérienne sur les piézomètres
 - Trace de chlorure (Pz1)
 - Hausse significative de nitrates (Pz3)
- } Une influence (faible) de l'ISDND est suspectée sur ces points

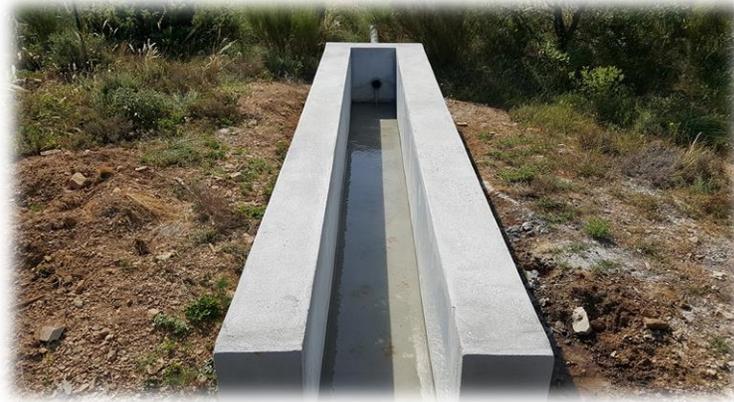
Point de rejet des perméats aménagé pour les prélèvements

- 2 campagnes RSDE sur les 6 demandées dans l'arrêté préfectoral
 - Tous les paramètres sont conformes à un rejet dans le milieu naturel
- Contrôle inopiné sur les rejets aqueux (APAVE) le 23 novembre 2018
- Rien à signaler sur les perméats
 - Quelques dépassements de paramètres sur le bassin des eaux pluviales

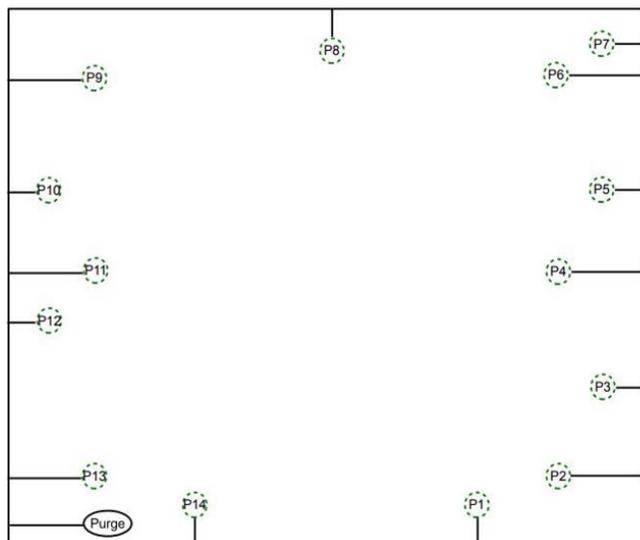
Disposition des puits sur le casier 1

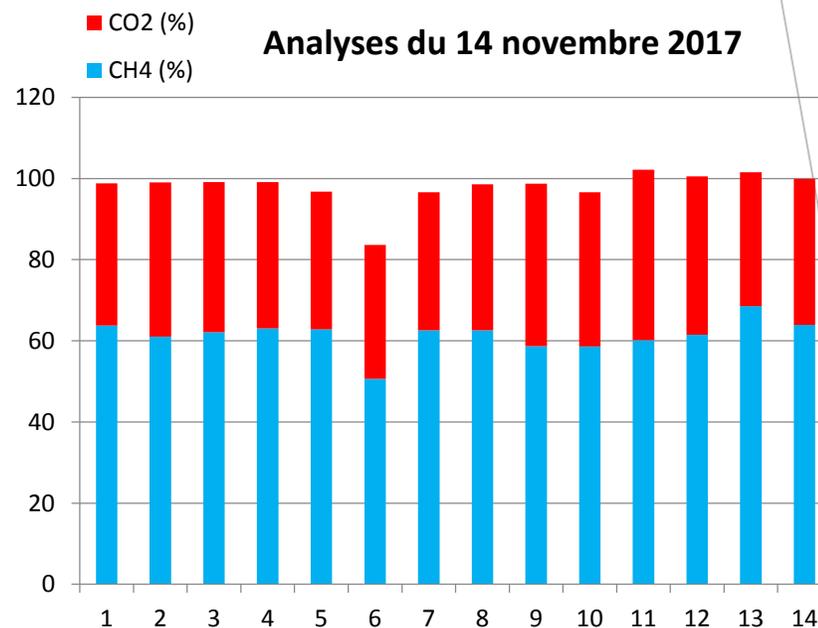
Analyses du 14 novembre 2017

- Taux des composants principaux similaires aux années 2015 et 2016
- Sortie évent à nouveau très faible
- Taux de sulfure d'hydrogène (H₂S) en baisse par rapport à 2016
