MAIRIE DU RAYOL CANADEL

Réparation de l'escaliers de la plage du Rayol

Traitement architectural de l'ouvrage Notice AVP Ind C

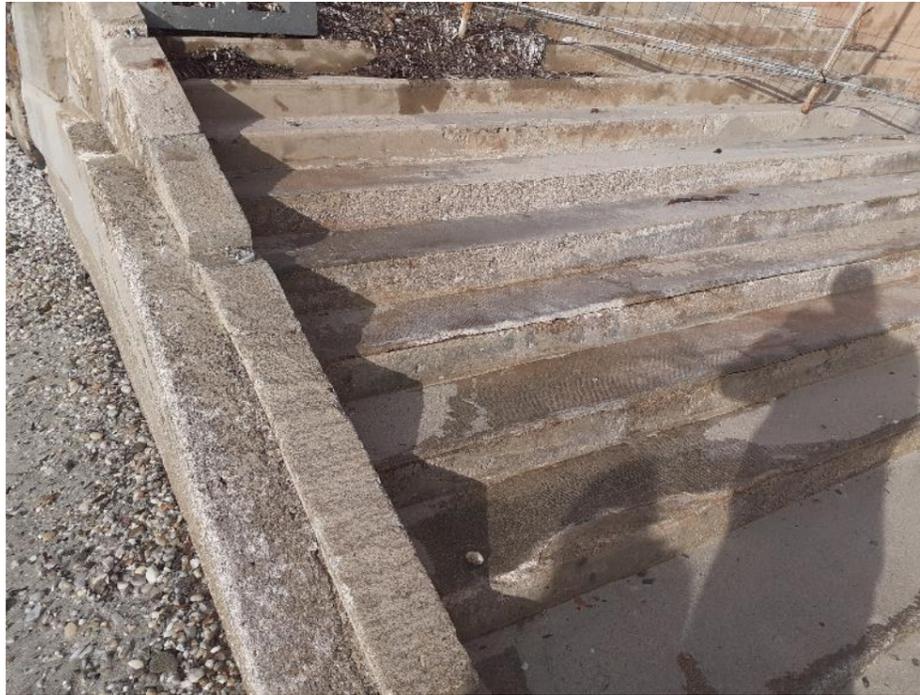
Etat de l'emmarchement

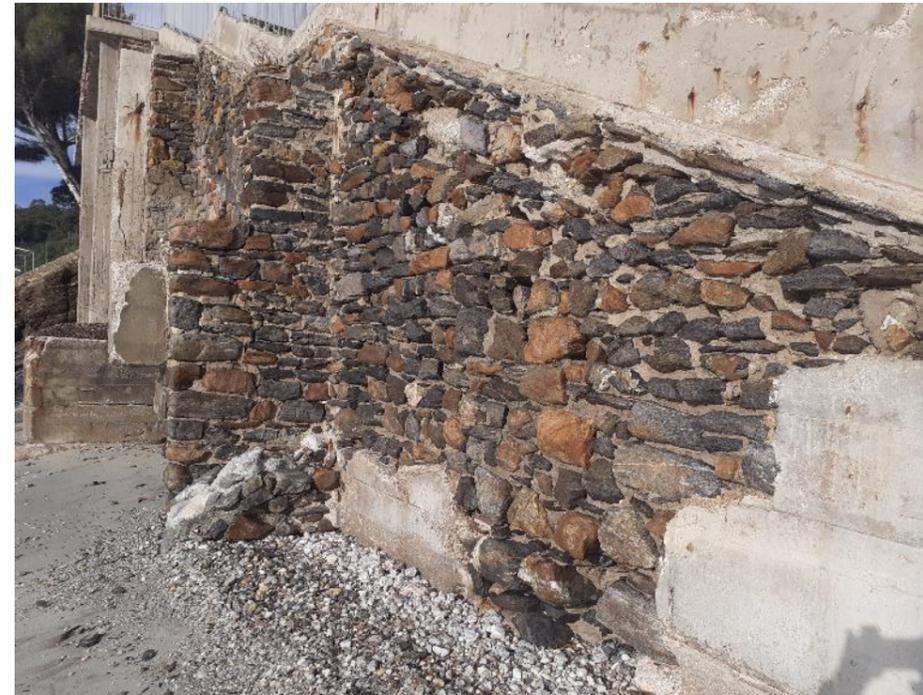
Etat de l'appareillage de façade existant

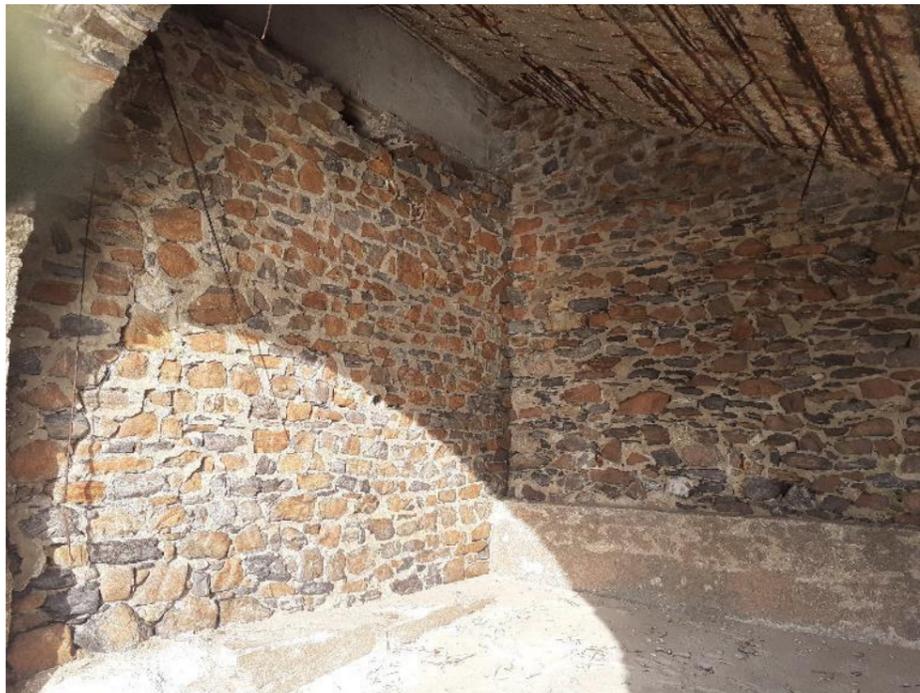
Appareillage sous route 1

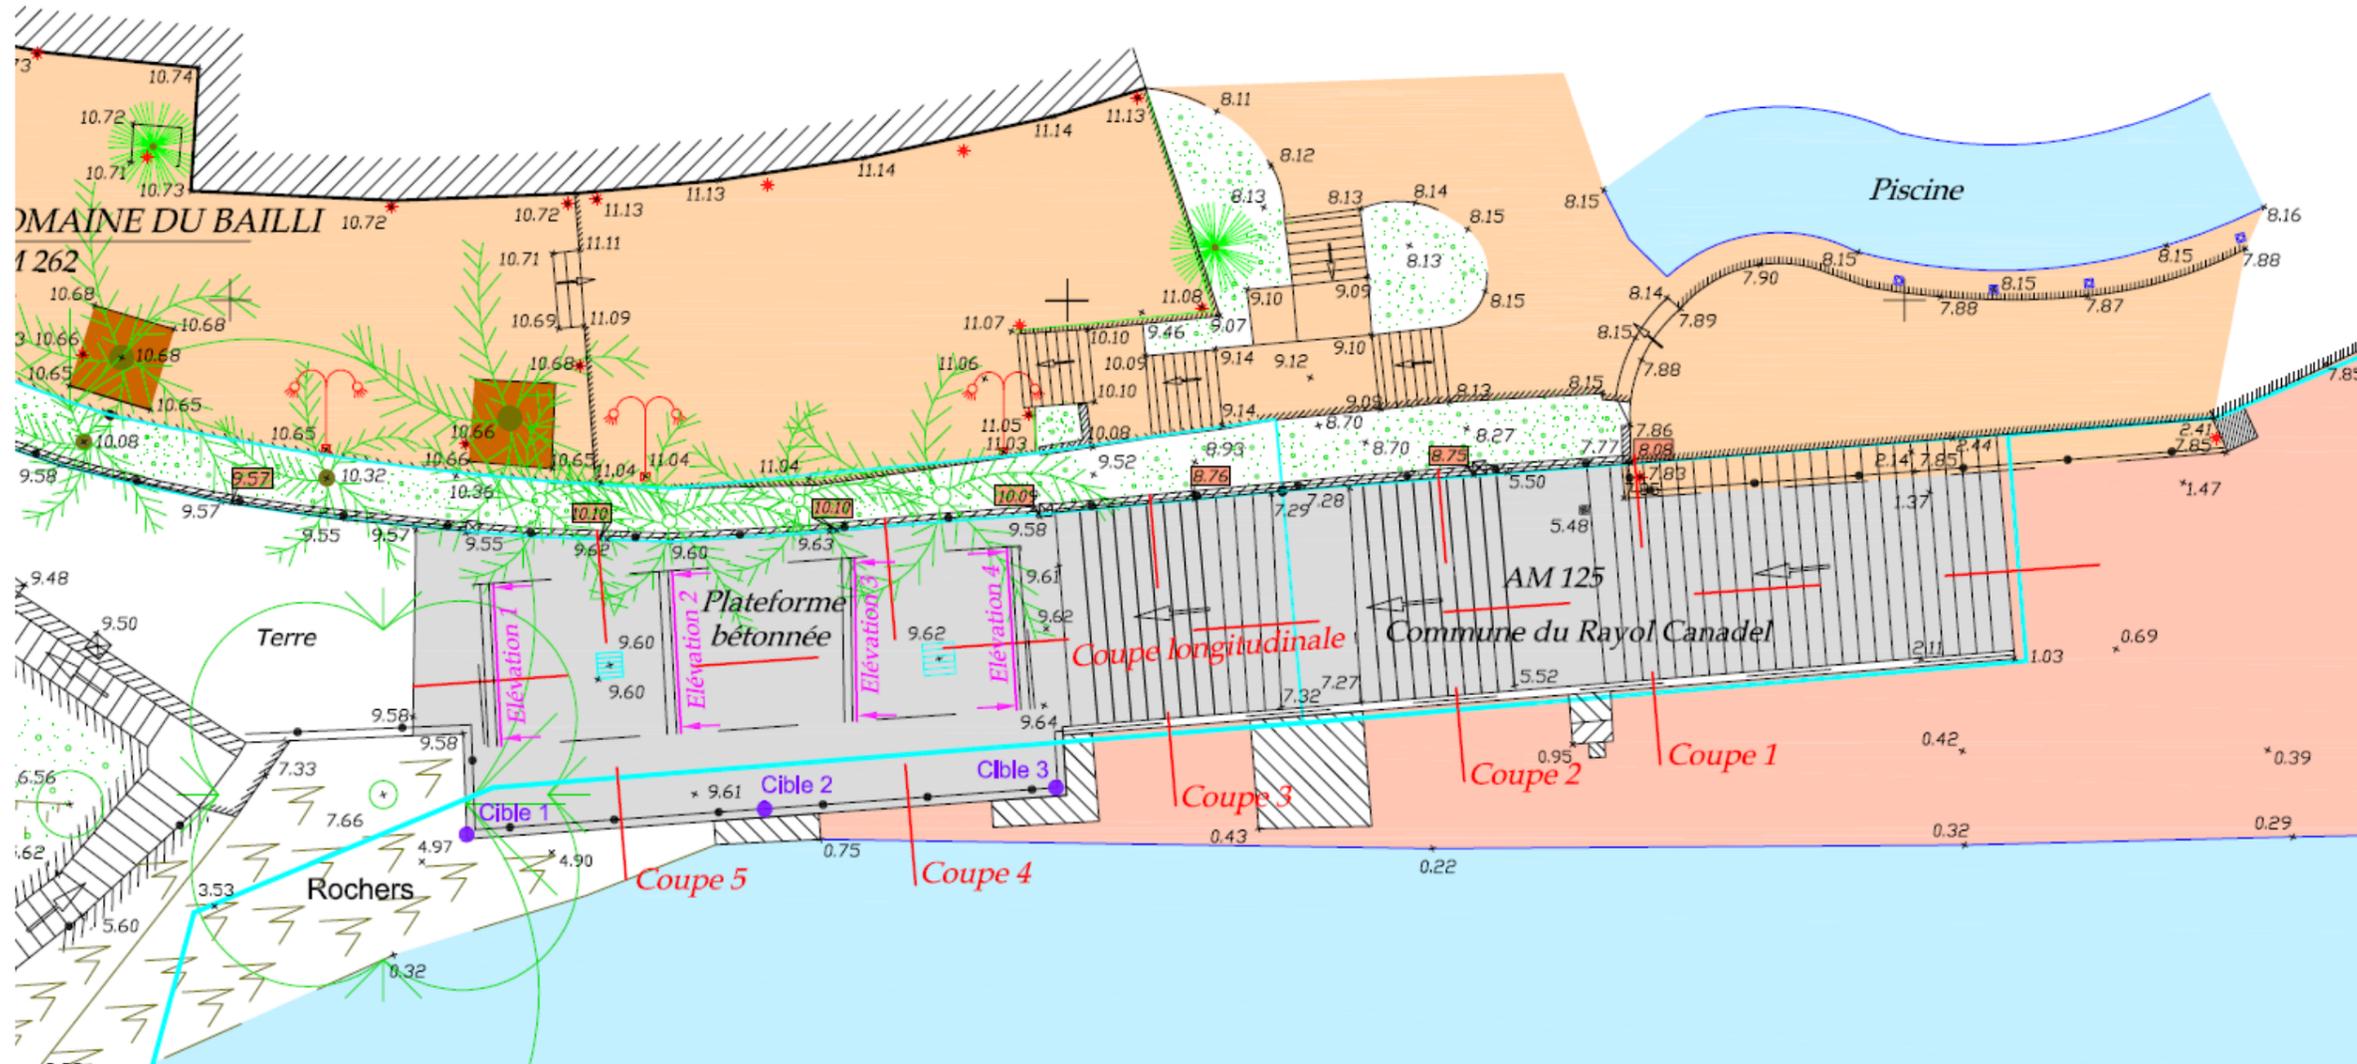
Un escalier dans un soubassement – un ouvrage progressivement déconstruit à recomposer
Largeur trop importante du cheminement – bordures et limite d'ouvrage trop fine

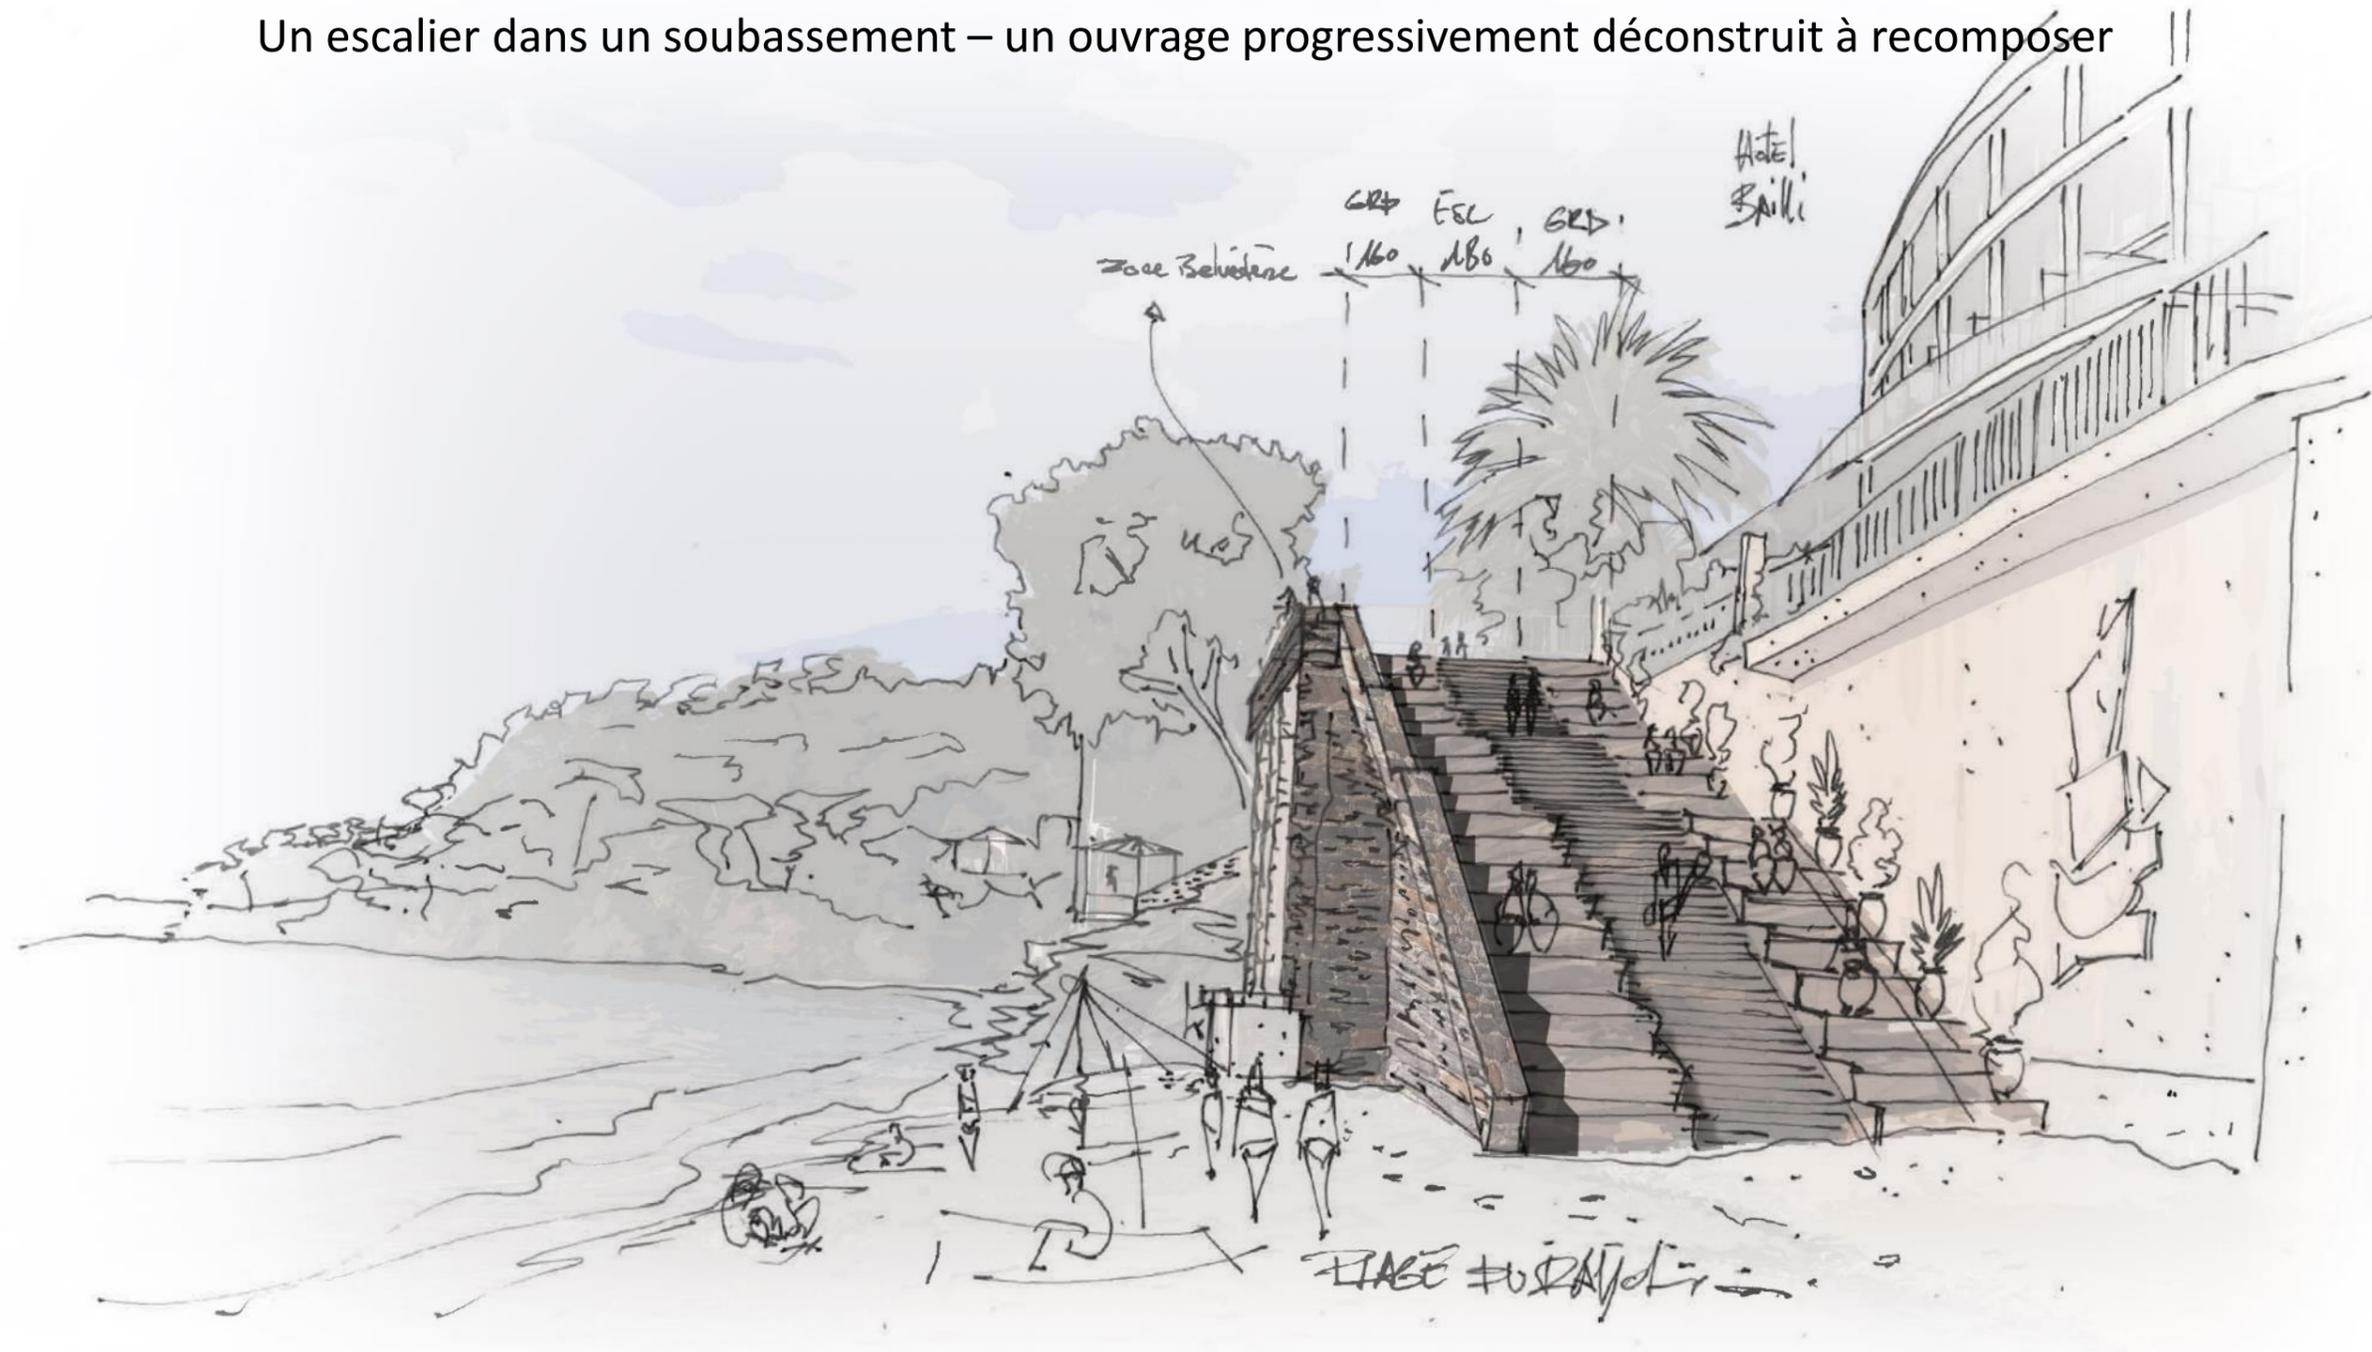
Un escalier dans un soubassement – un ouvrage progressivement déconstruit à recomposer

Vue depuis la plage projet

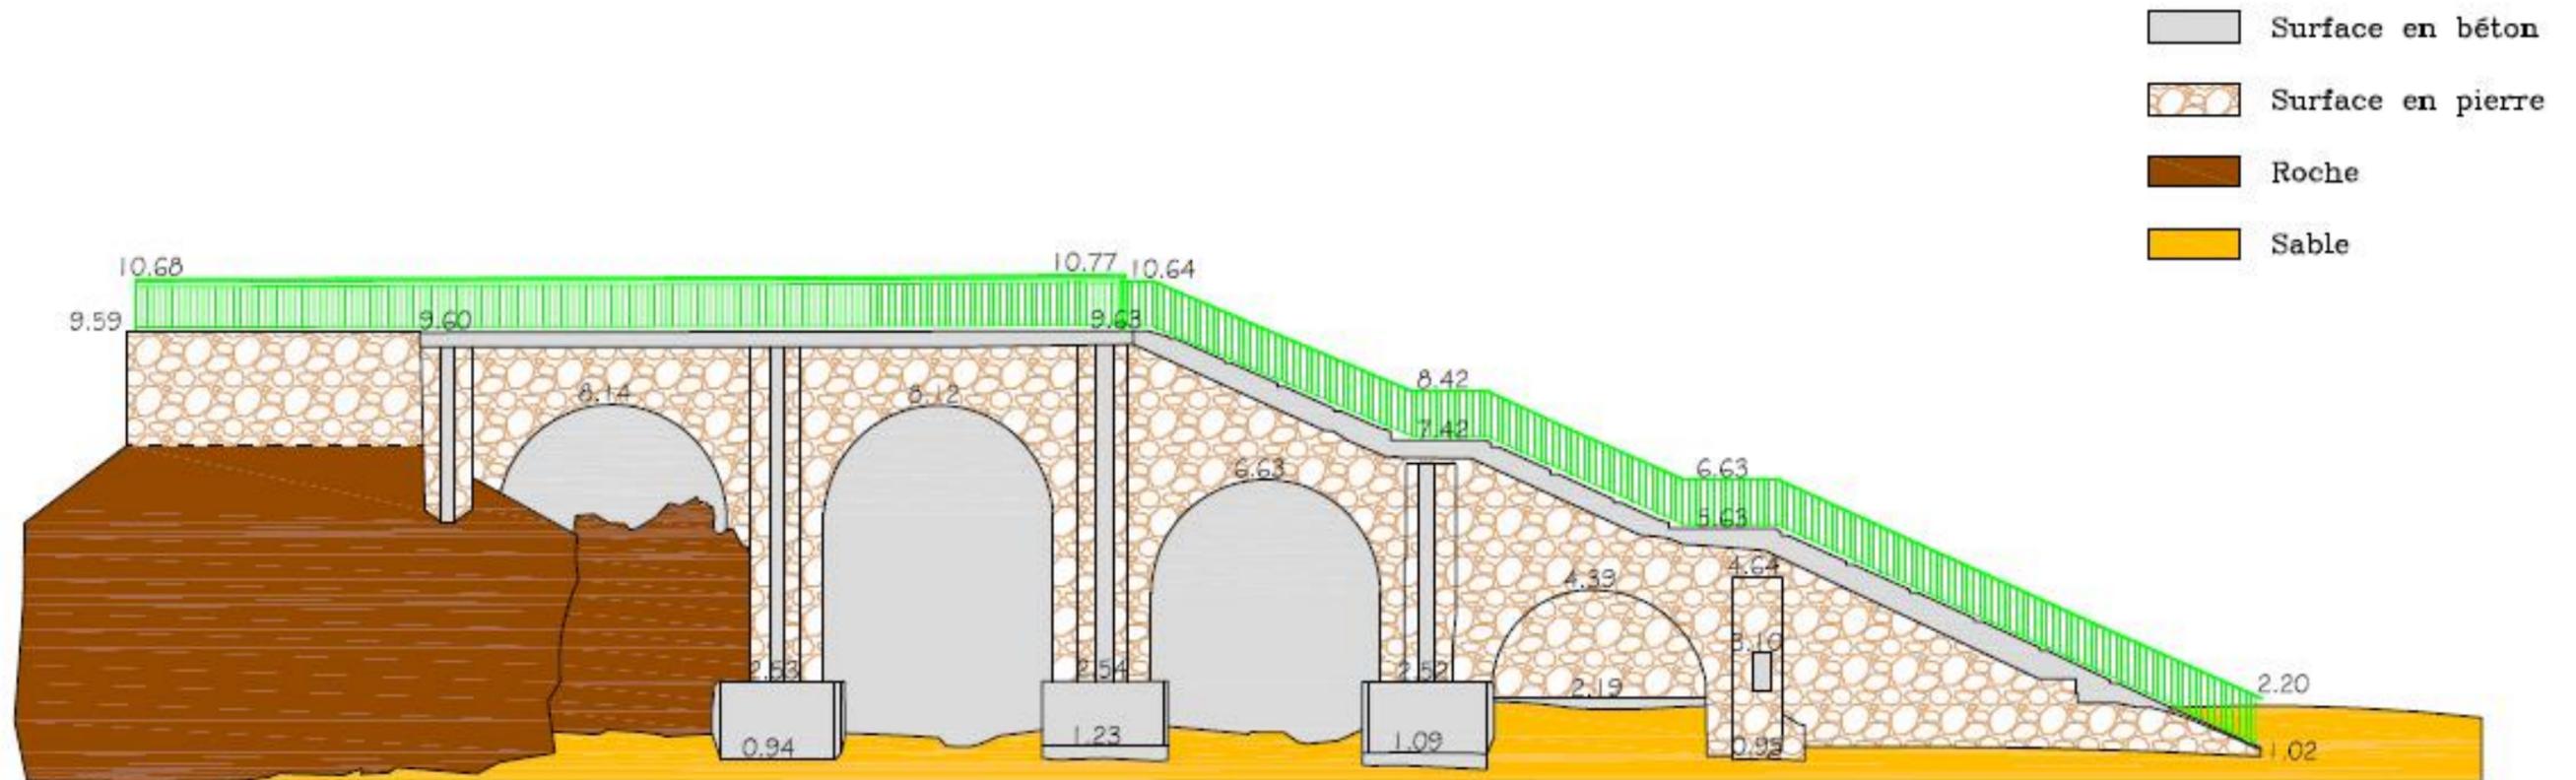
Un escalier dans un soubassement – un ouvrage progressivement déconstruit à recomposer

Elévation existant

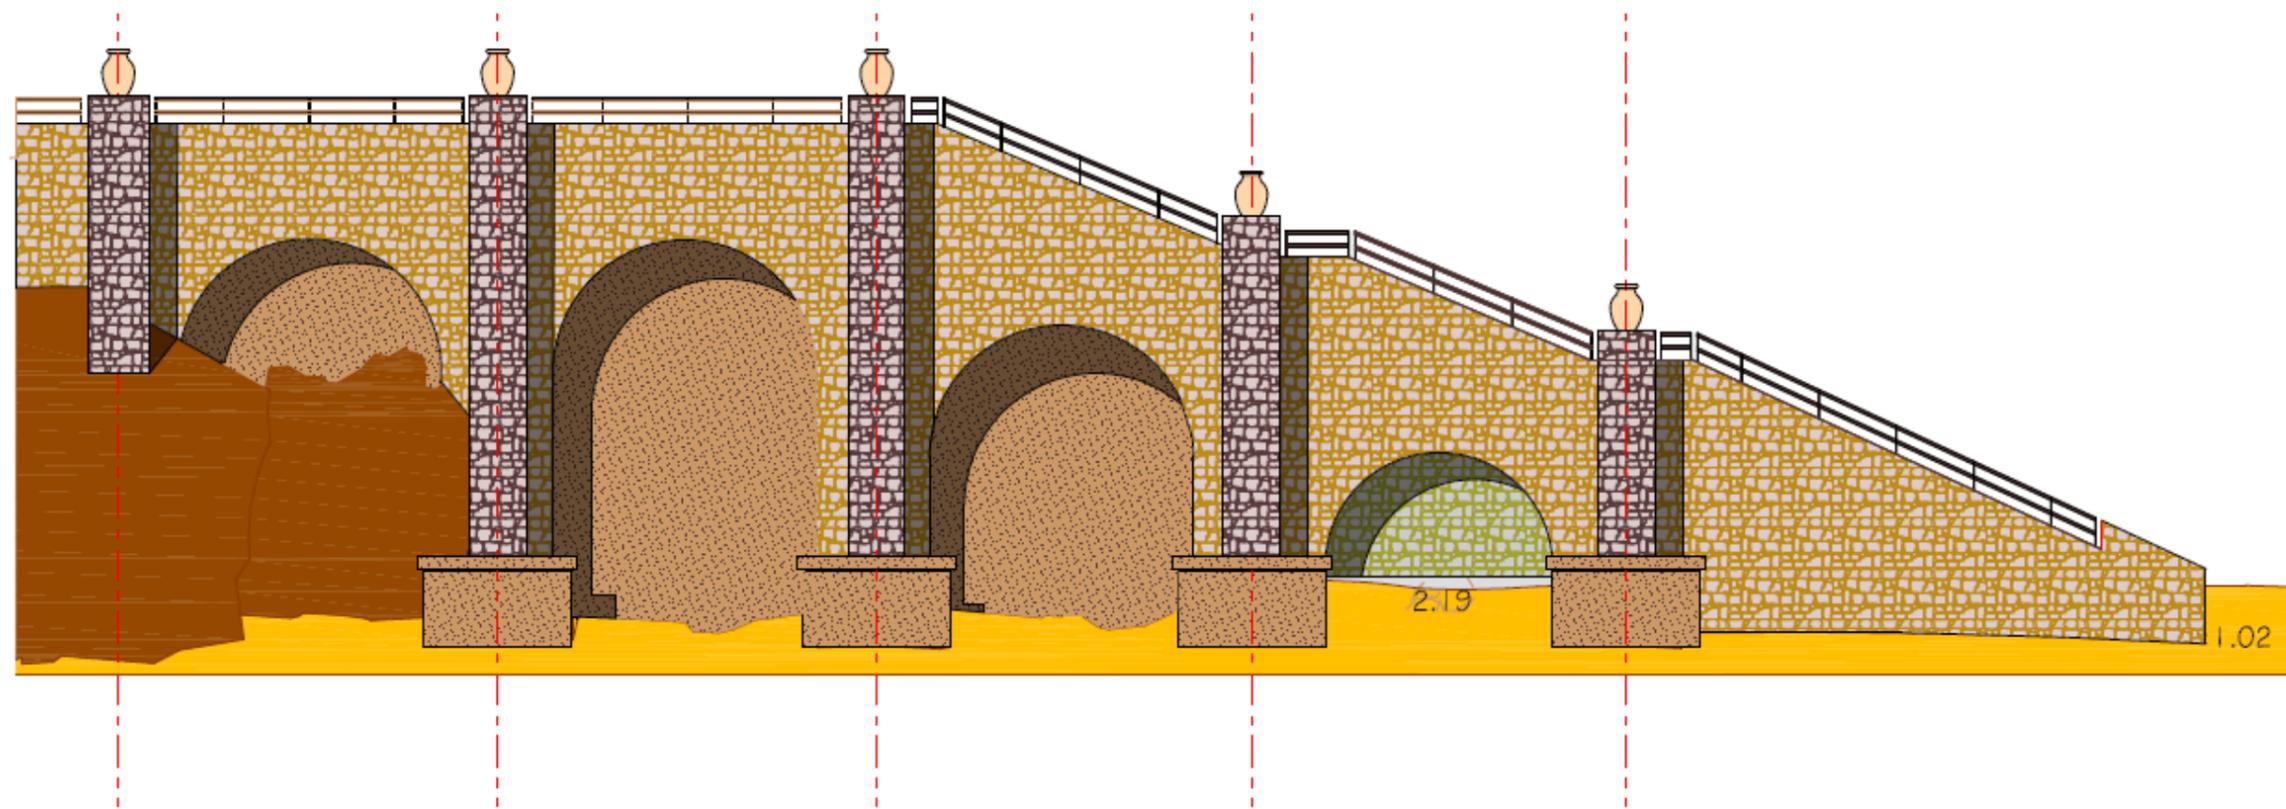
Un escalier dans un soubassement – un ouvrage progressivement déconstruit à recomposer

Élévation Projet

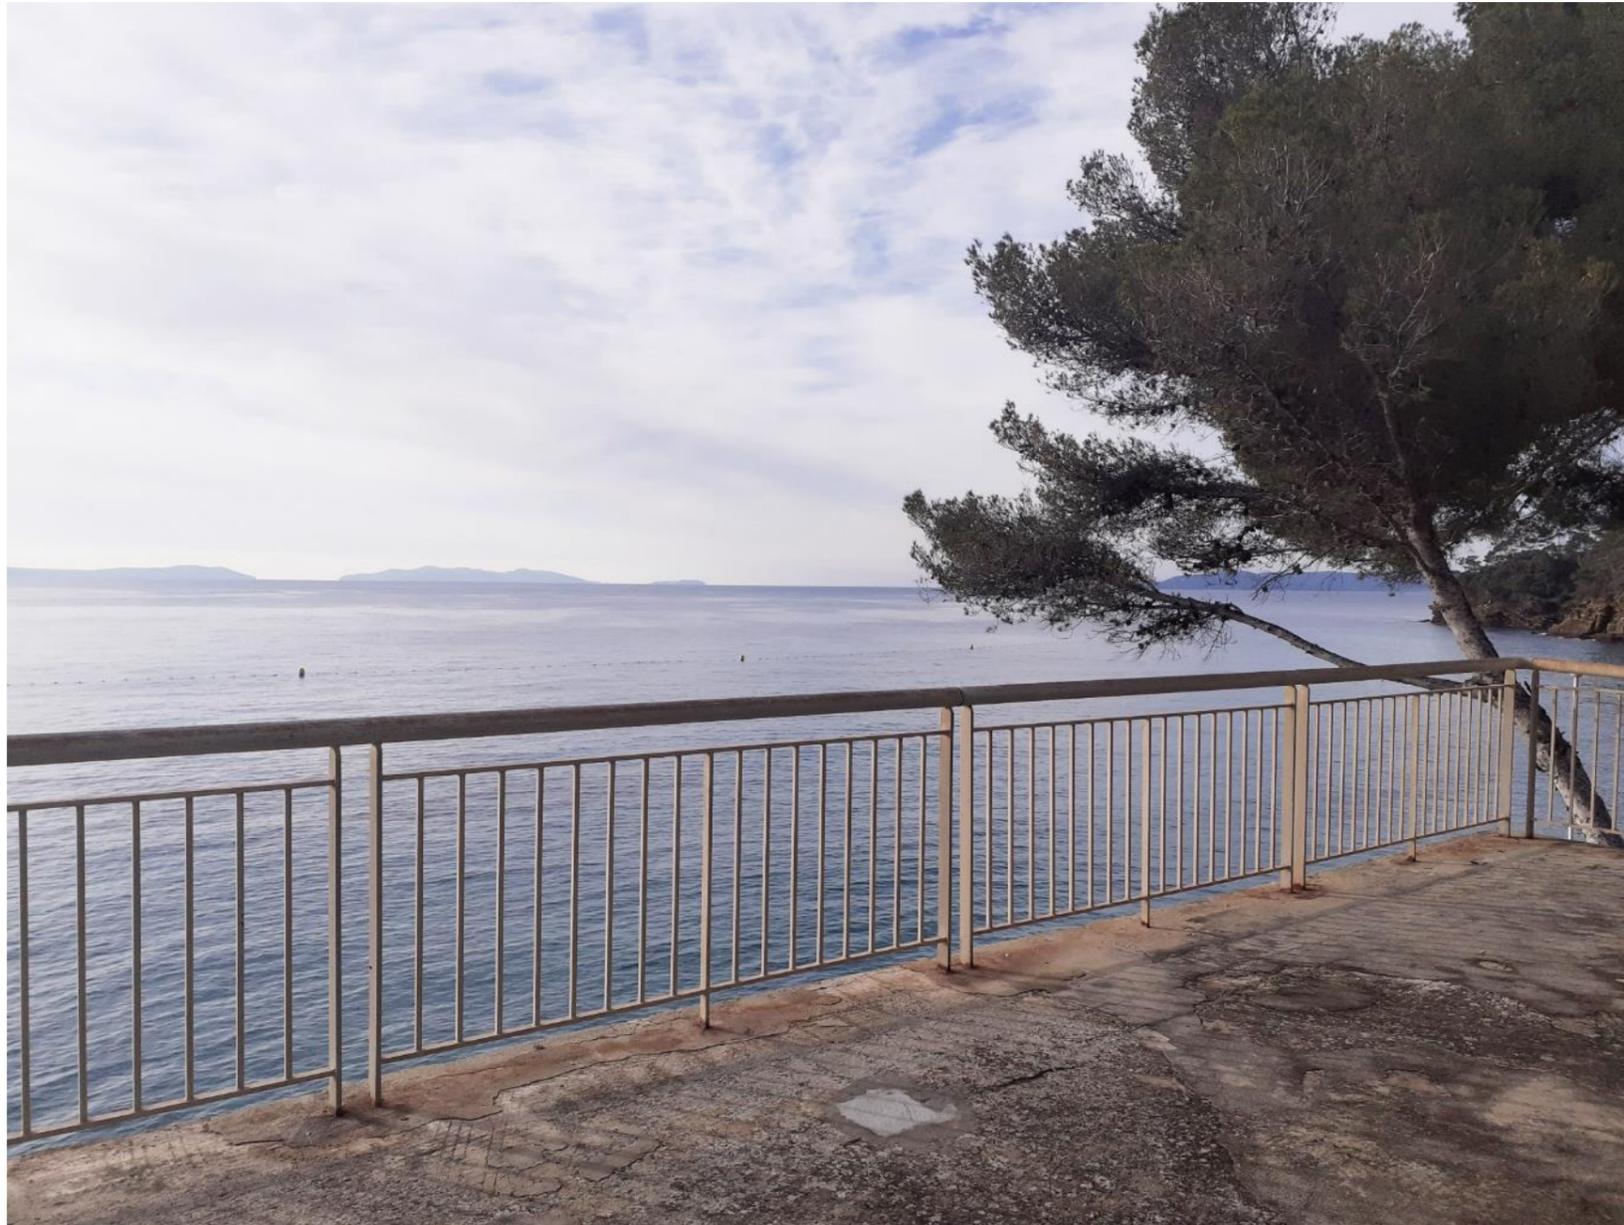
Seuil belvédère existant

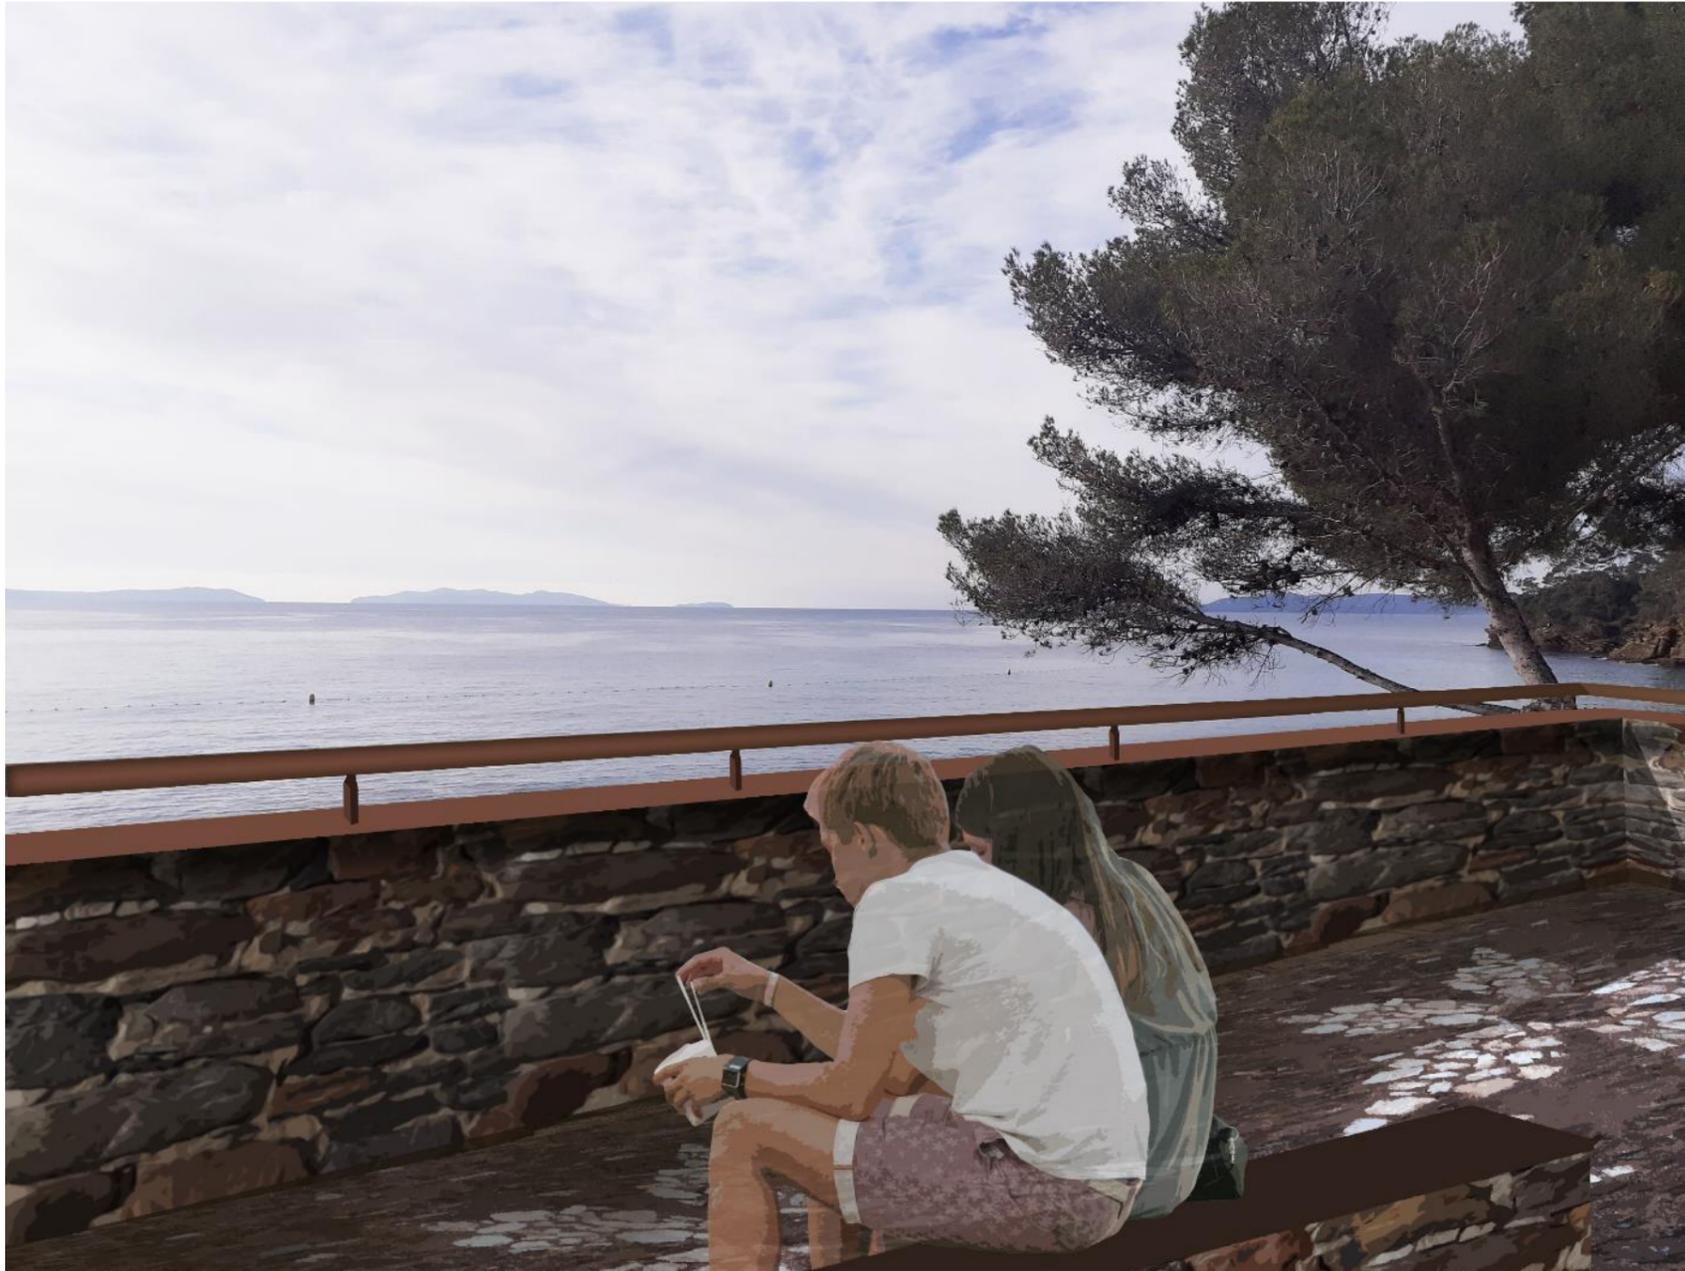
Seuil belvédère simulation de projet avec garde corp + 1 lisse haute

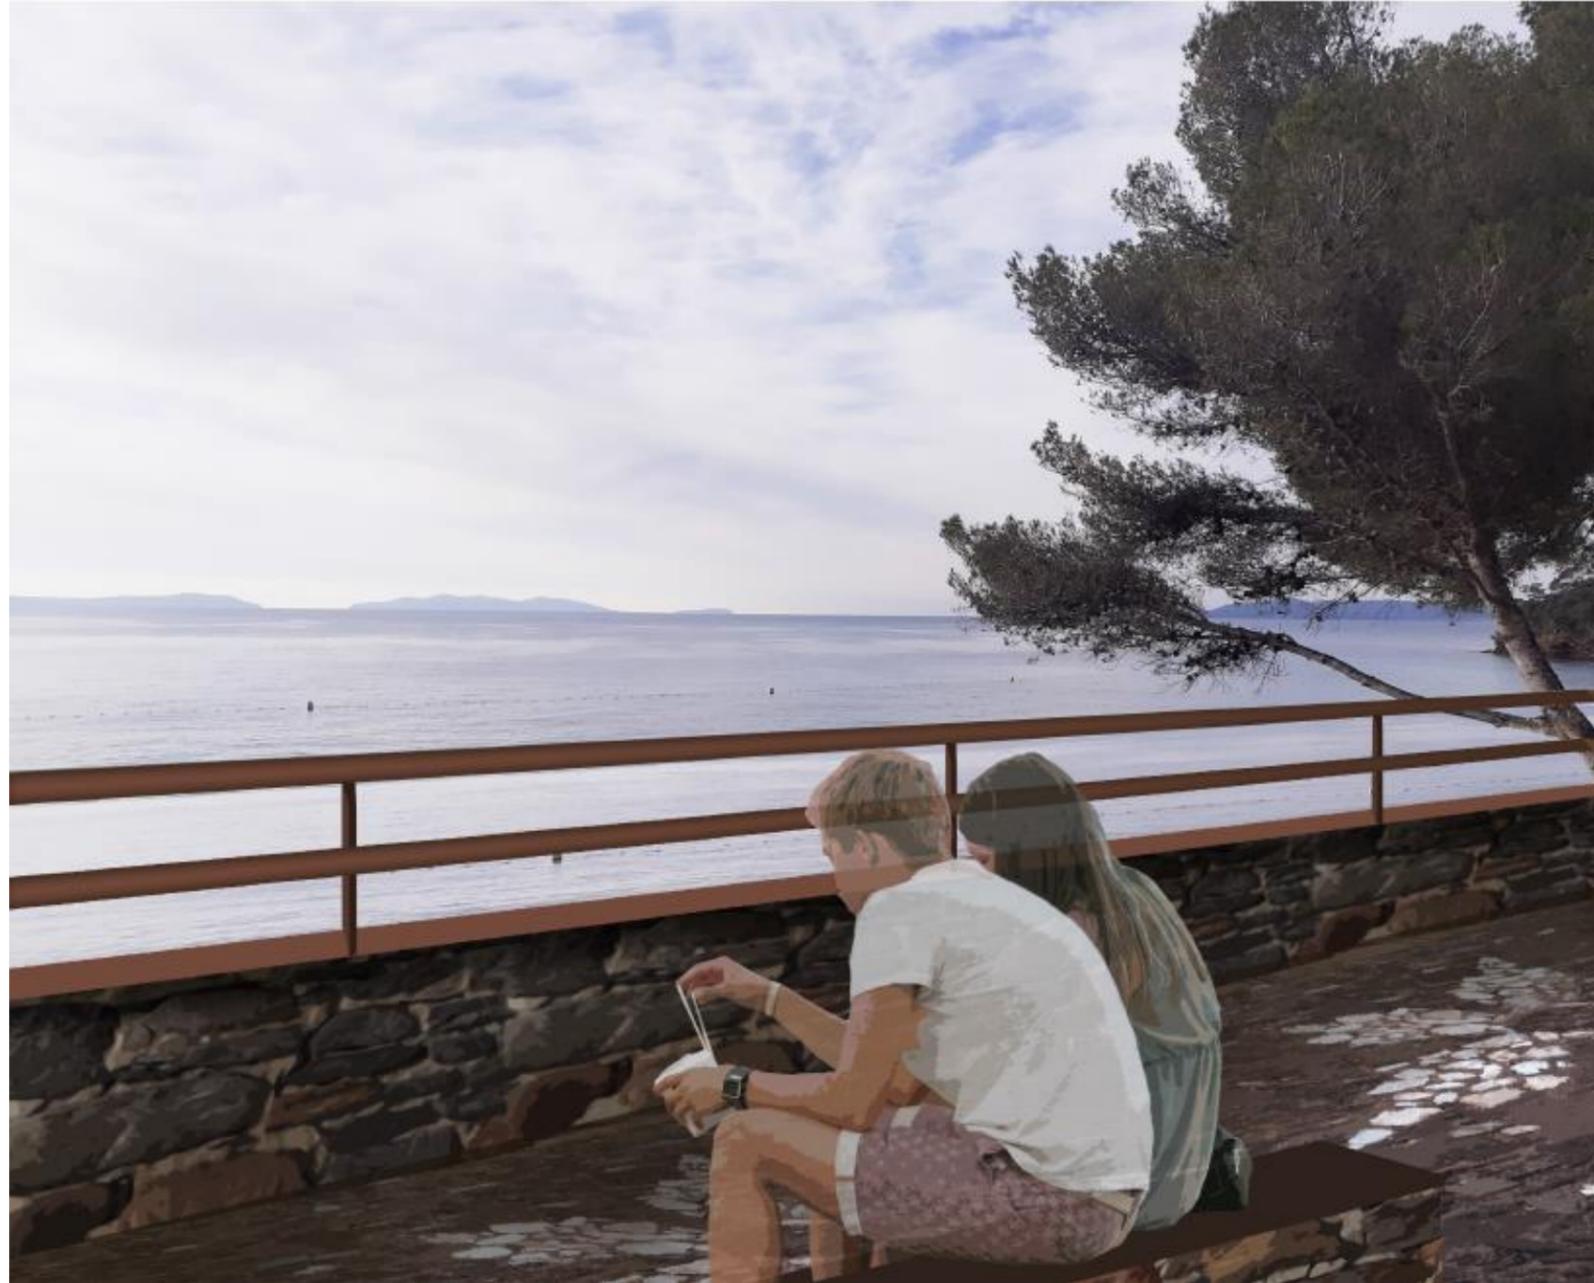
Seuil belvédère simulation de projet avec garde corp + 2 lisse hautes
