ALIMENTATION EN EAU POTABLE **COMMUNALE**

DELIMITATION DES PERIMETRES DE PROTECTION **DU FORAGE DES BREGUIERES**

Alexandre EMILY

AVRIL 2021

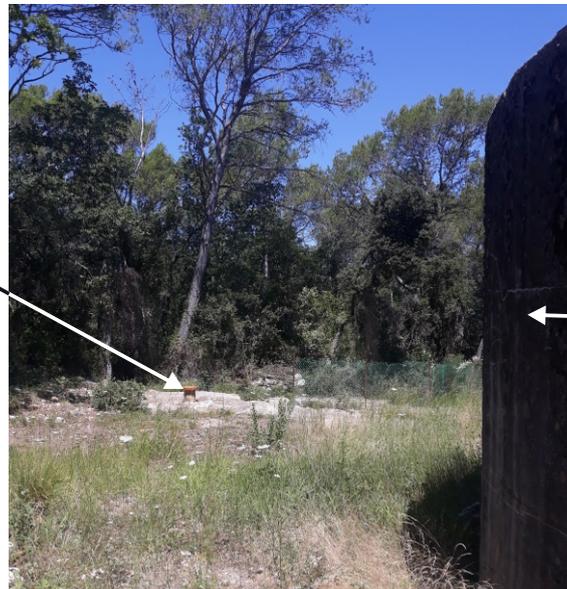
Forage des Bréguières
Tubage acier
diamètre 273 mm
fermé par une plaque
pleine (le 08/07/2020)

Le jour de la visite en juillet 2020, les travaux d'équipement du forage n'avaient pas encore été réalisés. Le forage était fermé par une plaque pleine (Cf. Figure 3).
